Fensvegen 71, 3830 ULEFOSS

# Koselig enebolig på stor eiet tomt (3,8 mål) - kort vei til sentrum - stor garasje.

Befaringsdato: 05.04.2026

Rapportdato: 28.04.2026

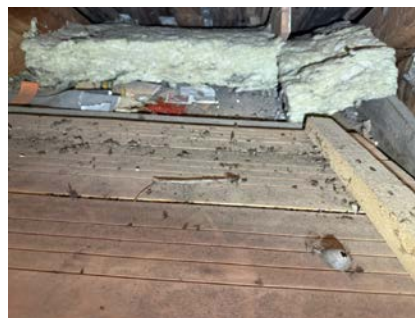
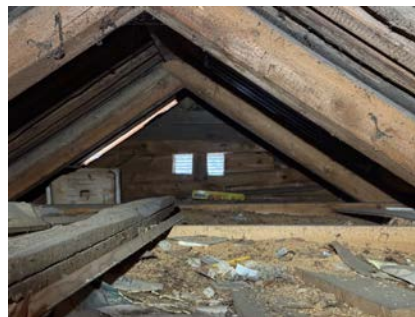
Takkonstruksjon/Loft: Forholdet vurderes å ha sammenheng med mangelfull utførelse av lufting fra avløp direkte til loft, utilstrekkelig isolering og en takkonstruksjon oppført etter eldre byggeskikk. Dette har gitt økt fuktbelastning og forhold som muliggjør aktivitet fra skadedyr.

Det anbefales å føre lufting fra avløp ut over tak, etterisolere berørte områder og kontrollere undertaket nærmere med tanke på skadeomfang. Det anbefales også å iverksette tiltak mot mus og tette mulige adkomstpunkter.

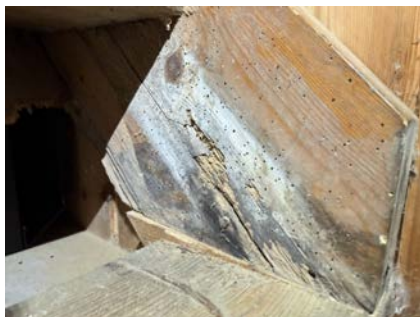
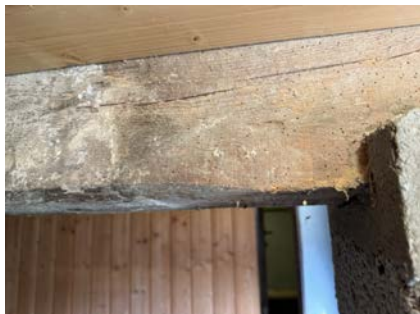
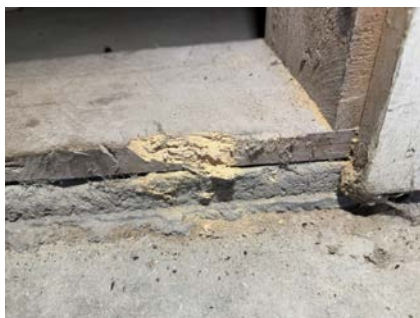
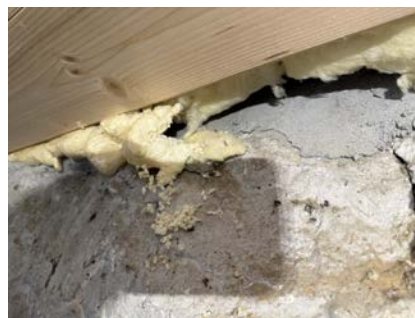
Rom under terreng: Forholdet har sammenheng med fuktpåvirkning i kjelleren og konstruksjoner som gir gunstige forhold for skadegjørere. Vanninntak og fuktbelastning kan ha bidratt til aktivitet av borebiller, og tilgjengelige åpninger eller utettheter kan ha gitt adgang for mus.

Det anbefales å få utført skadedyrsanering og nærmere kontroll av omfanget av borebilleangrep og museaktivitet, samt å avklare og utbedre årsak til vanninntak i kjelleren. Skadde materialer og eventuelt svekkede konstruksjonsdeler bør skiftes ut i berørte områder

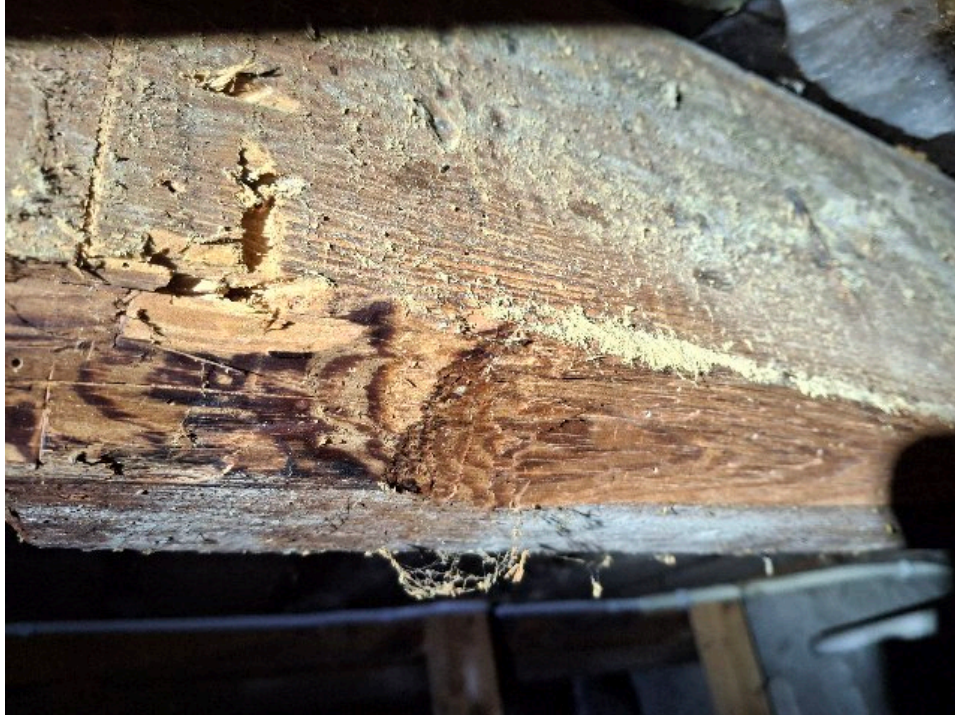
Skade på bjelke

Med tanke på at borebillene hadde gravd ut og skadet så mye av bjelken, var det teknikers anbefaling å bytte ut bjelken, for så å behandle denne med et insektmiddel som hindrer ny egglegging. Det anbefales likevel å behandle treverket med maling eller lakk i tillegg, for å ytterligere redusere risikoen for nye angrep.

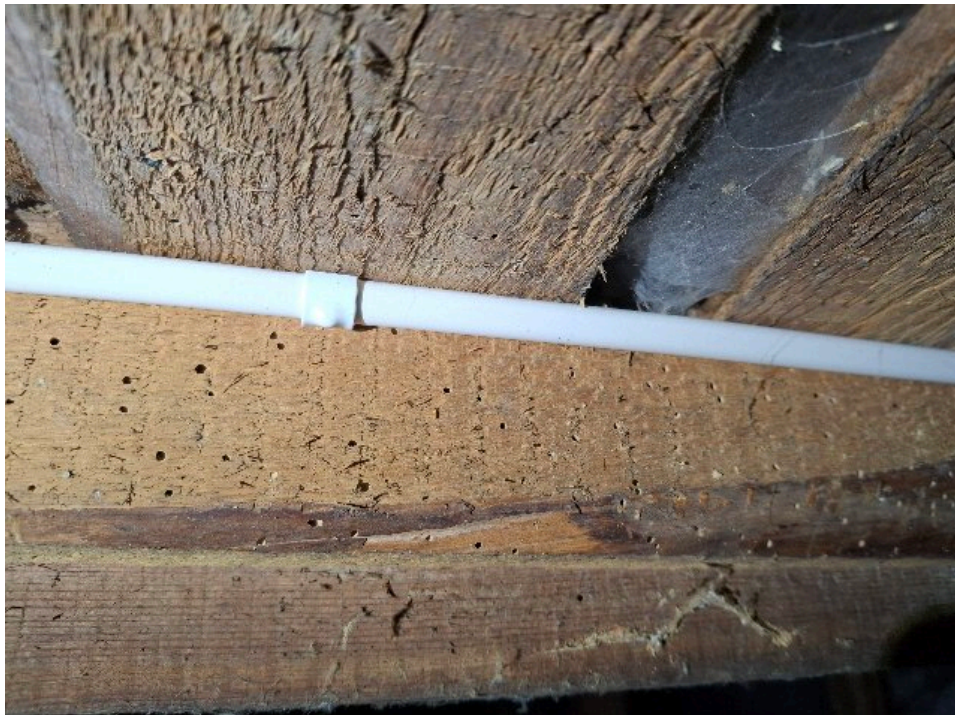
Flyvehull bjelke

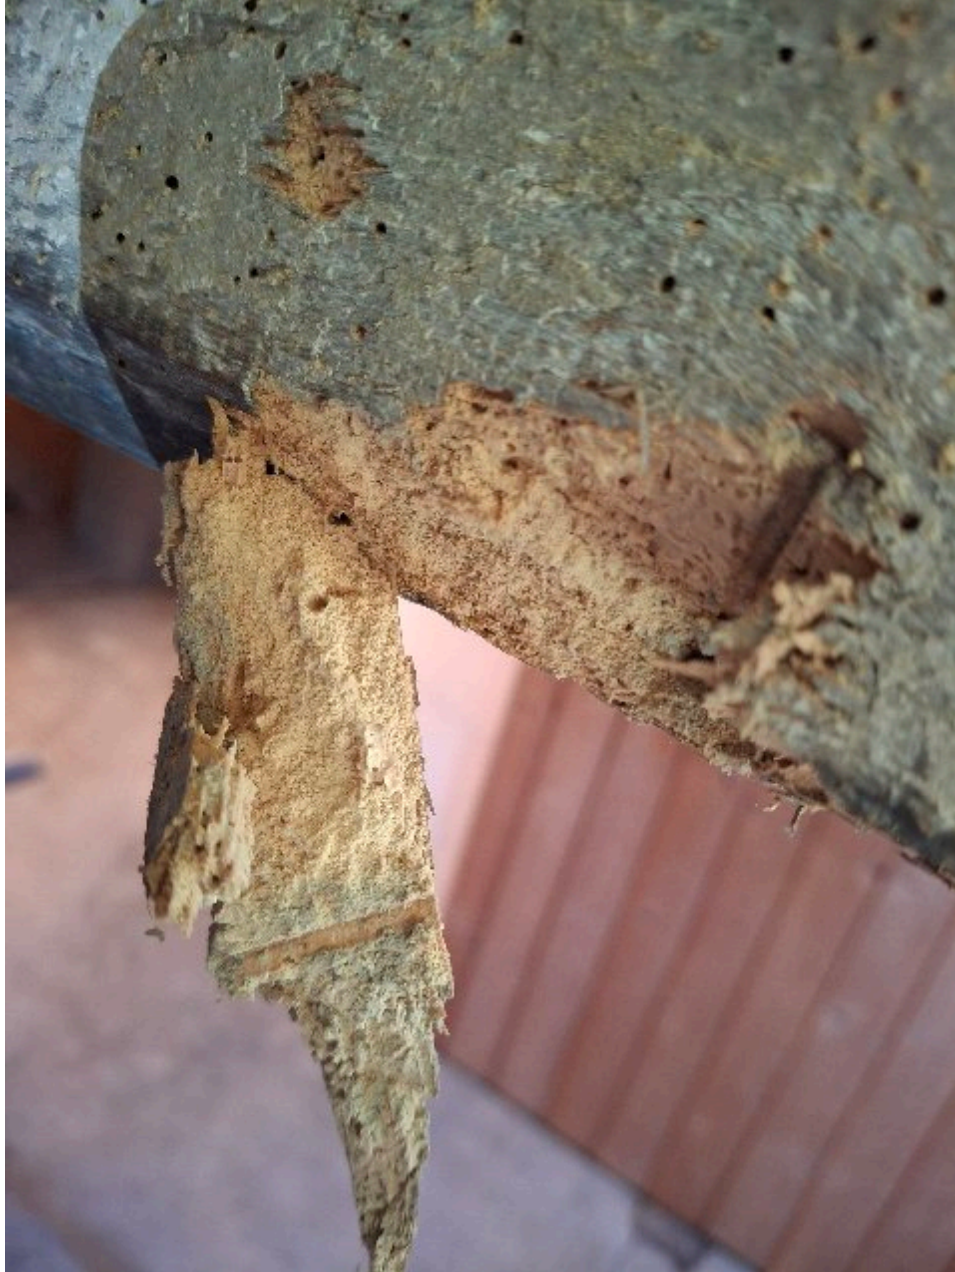
Skade på bjelke

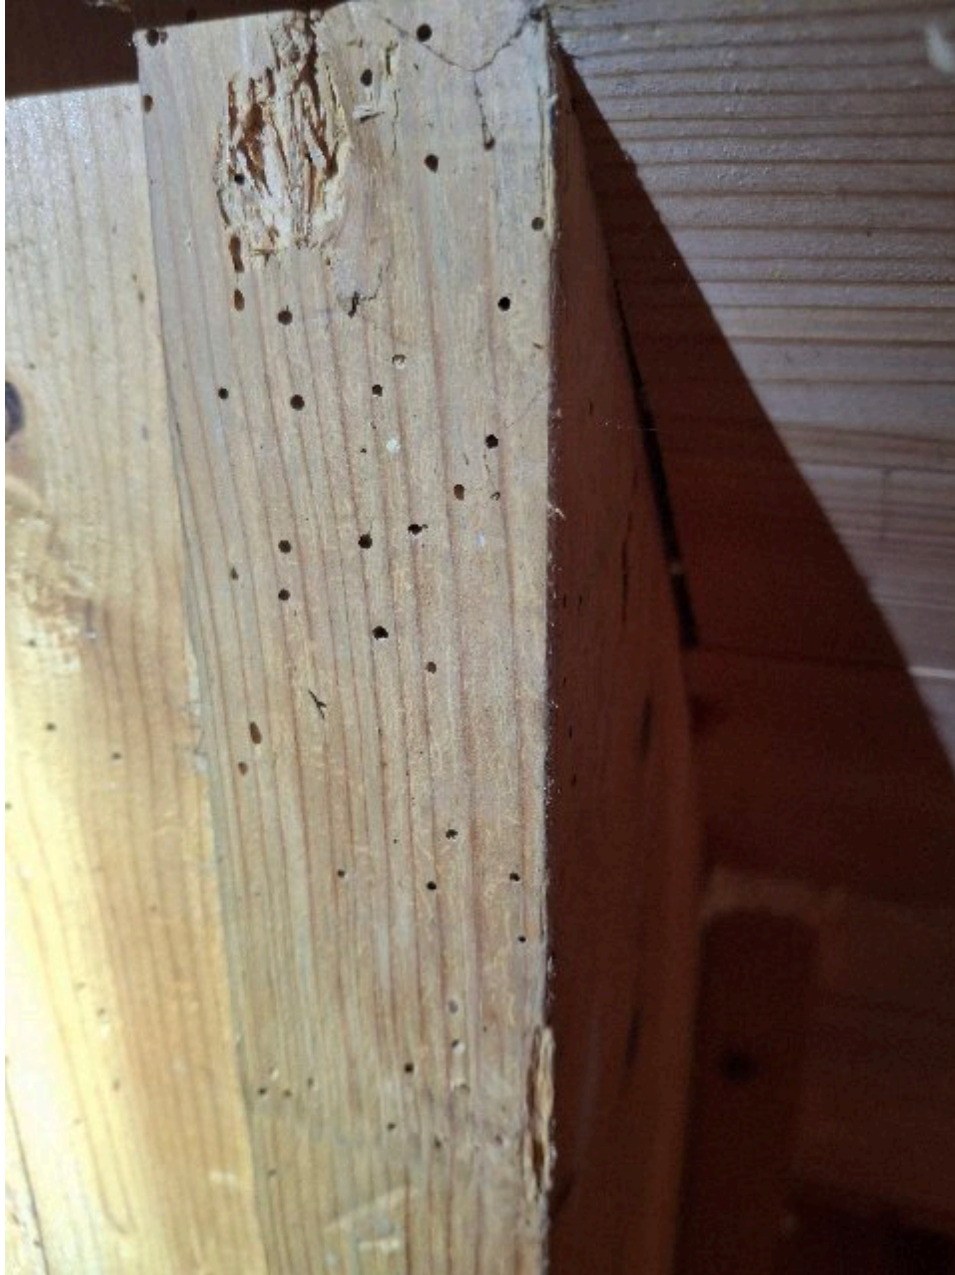
Flyvehull under trapp kjeller

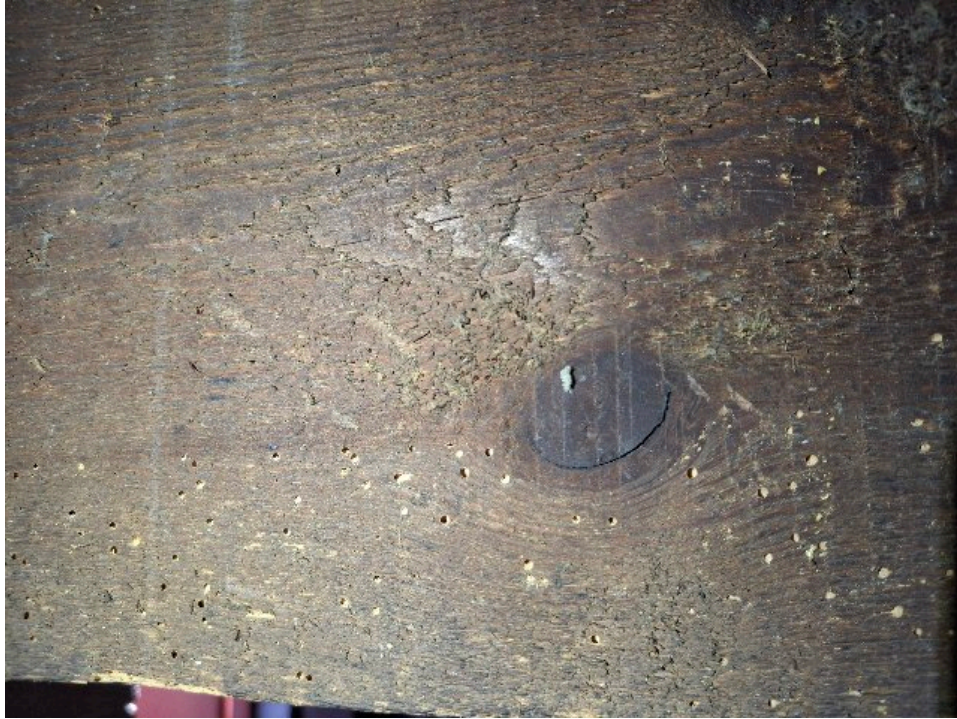
Flyvehull bjelke

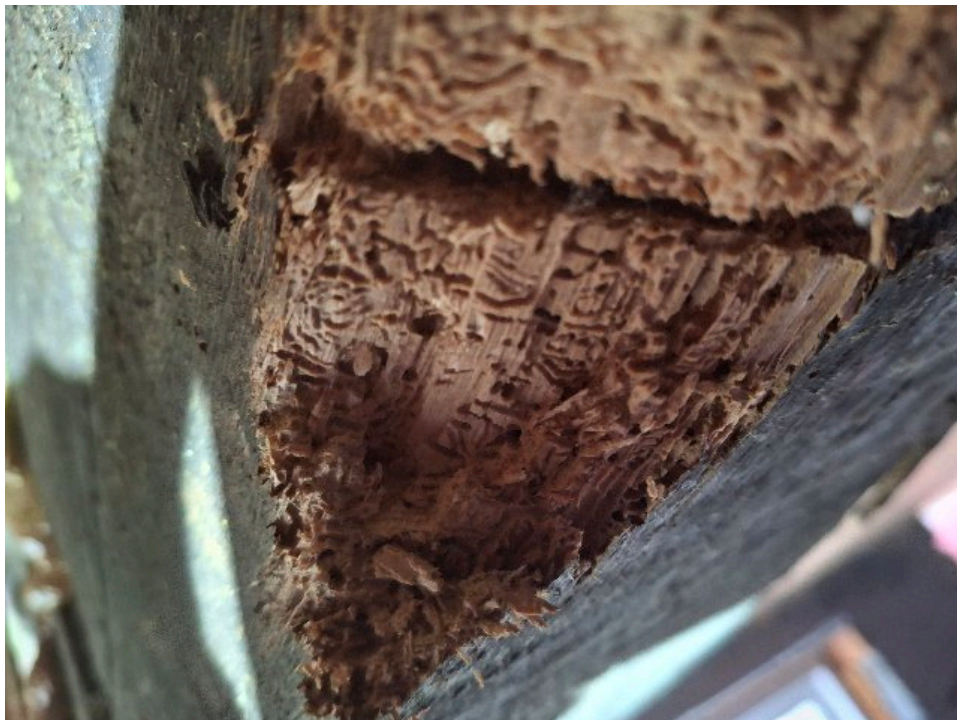
Skade av borebille

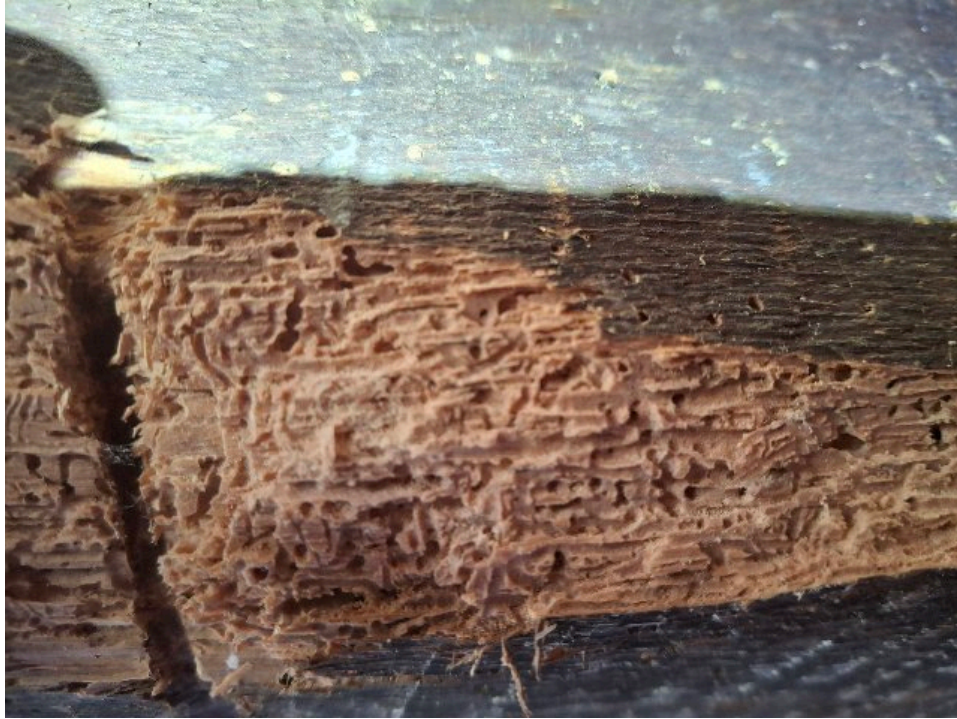
Skade av borebille
