# Tilstandsrapport

Boligbygg med flere boenheter

Beverveien 15, 0596 OSLO

Befaringsdato: 27.11.2025

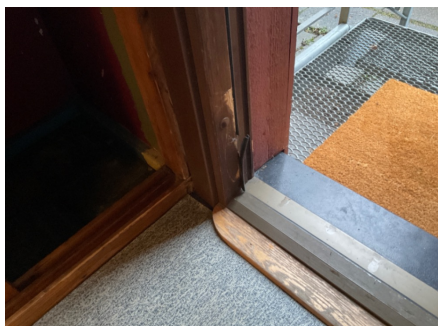
### TG 2 Ytterdør

Noe mindre skader på karmen mot terskelen. Deler av gummipakningen har løsnet.

Karmen kan relativt enkelt utbedres med overflatebehandling og etablering av ny pakning. Konsekvensen av slitasjen er tilnærmet ingen, men løs/ufullstendig pakning, kan gjøre at døren er utett og trekk vil oppstå. Med slike åpninger slippes varme lettere ut og kan øke boligens energiforbruk.
