# Tilstandsrapport

Boligbygg med flere boenheter

Beverveien 15, 0596 OSLO

Befaringsdato: 27.11.2025

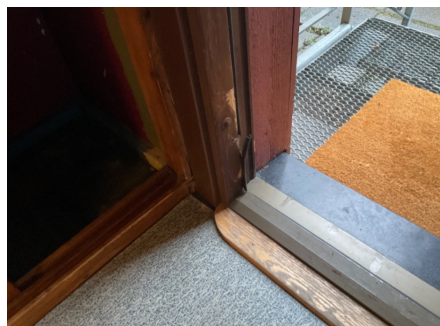
### TG 2 Ytterdør

Noe mindre skader på karmen mot terskelen. Deler av gummipakningen har løsnet.

Karmen kan relativt enkelt utbedres med overflatebehandling og etablering av ny pakning. Konsekvensen av slitasjen er tilnærmet ingen, men løs/ufullstendig pakning, kan gjøre at døren er utett og trekk vil oppstå. Med slike åpninger slippes varme lettere ut og kan øke boligens energiforbruk.

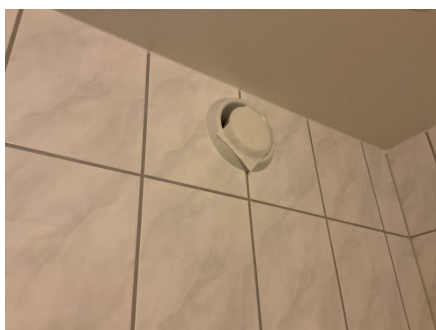
### TG 1 Ventilasjon

Sentralavtrekk med tilluft via spalte mellom dørrblad og terskel. "Papirtest" utført og funnet i orden.

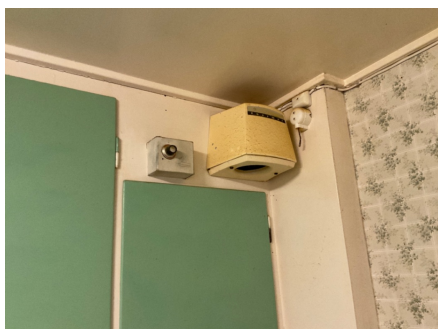
- Det er registrert avvik med avtrekk.

Dette er ikke et pristilbud, men et orienterende intervall som kan variere betydelig avhengig av entreprenør, teknisk løsning, materialvalg og funn under arbeidets gang. Endelig kostnad må innhentes fra kvalifisert fagperson/entreprenør før tiltak igangsettes.
