# Tilstandsrapport

📍 Løvika 34 , 4623 KRISTIANSAND S

# gnr. 9, bnr. 182

Rapportdato: 26.05.2025

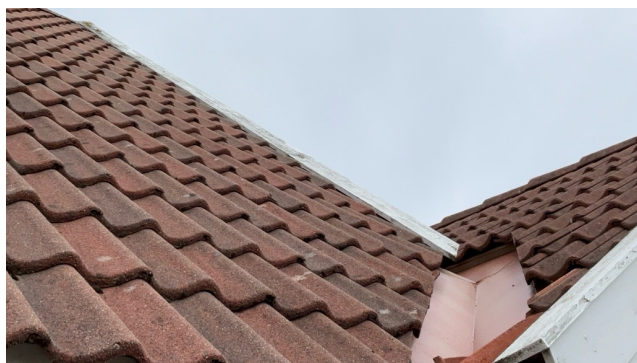
Takteking med betongtakstein fra byggeåret. Øvrige bygningsdeler er i tre. Bygningsdelen er vurdert fra bakkeplan.

- Generelt vedlikeholdsbehov av vindskier/vannbord.

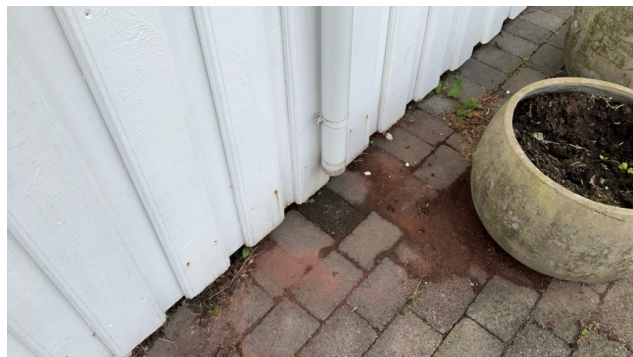
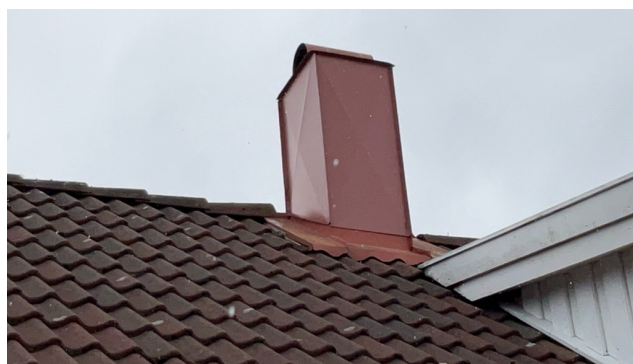
### ! TG 1 Nedløp og beslag

Takrenner, nedløpsrør og beslag fra byggeår.

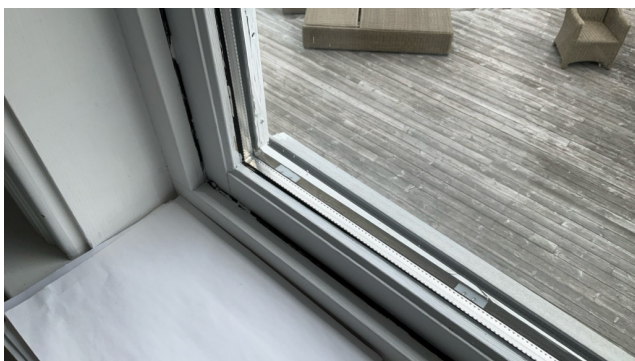
- Det er avvik:

- Tiltak:
- Vedlikehold kan påregnes.
- Det bør vurderes oppgraderinger.

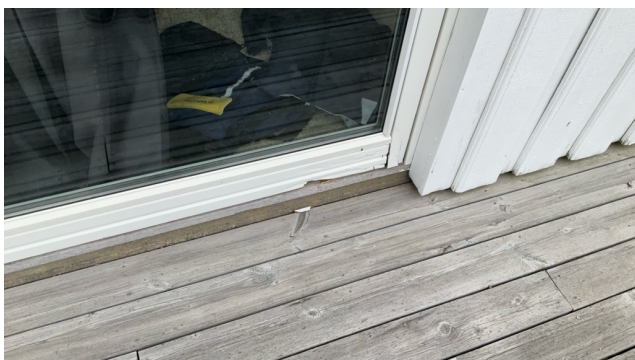
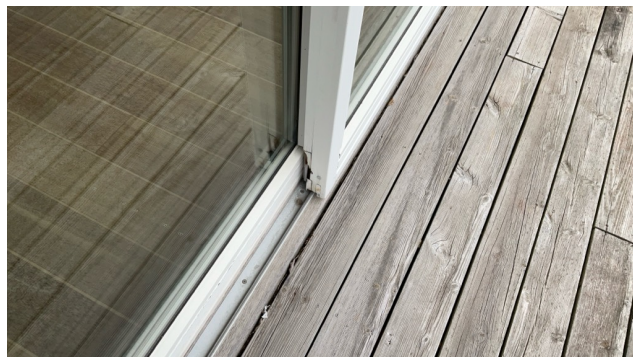
## ! TG 3 Dører - avvik

- Det er avvik:
- Råteskader i skyvedører ved 1. etasje.

- Tiltak:
- Utskiftning.

Kostnadsestimat: 100 000 - 300 000

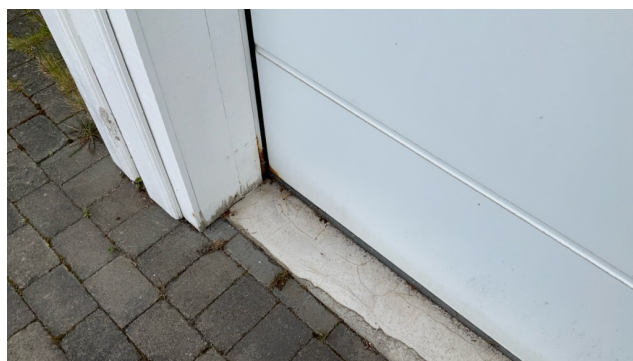
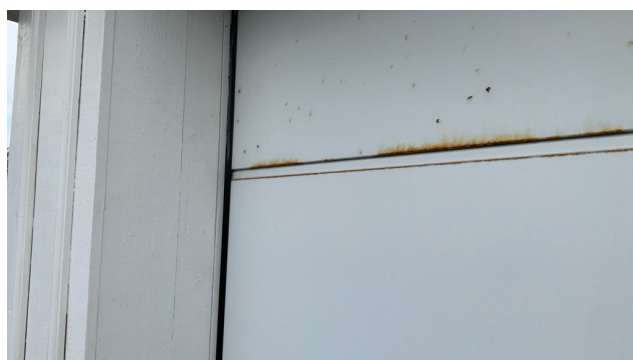
## ! TG 2 Dører - avvik

- Det er avvik:
- Rustdannelse på deler av porten.

- Tiltak:
- Overflatebehandling.

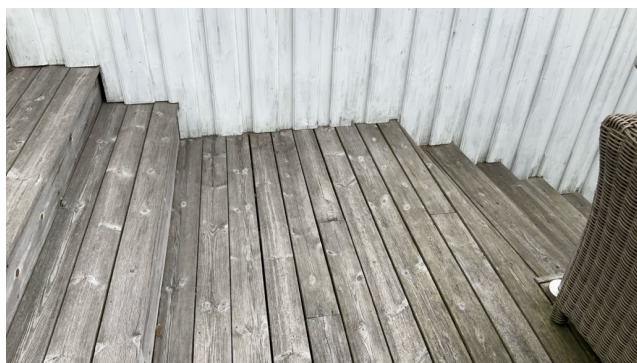
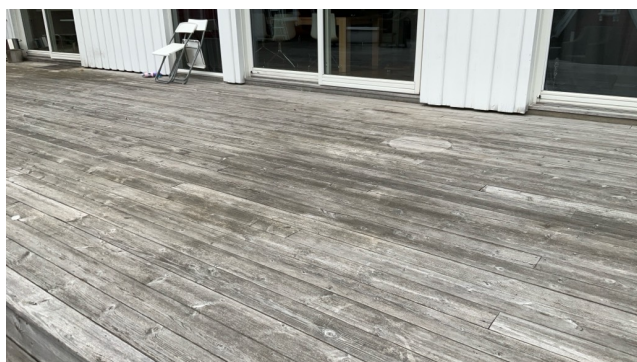
## ! TG 2 Balkonger, terrasser og rom under balkonger

- Det er avvik:
- Materialer har noen oppsprekninger.
- Lokale skjeveter mot trapp.
- Levegg er ustødig og har noen skjevheter.
- Normalt vedlikeholdt.

- Jevnlig vedlikehold.
- Lokale utbedringer.

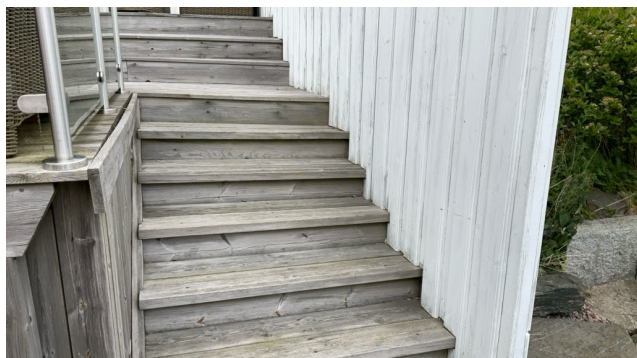
## TG 2 Utvendige trapper

- Det er avvik:
- Trappen mangler håndløpere.
- Skjevheter i trappen.

- Om dagens krav skal innfris må håndløpere monteres på manglende steder.
- Utbedring kan forventes.

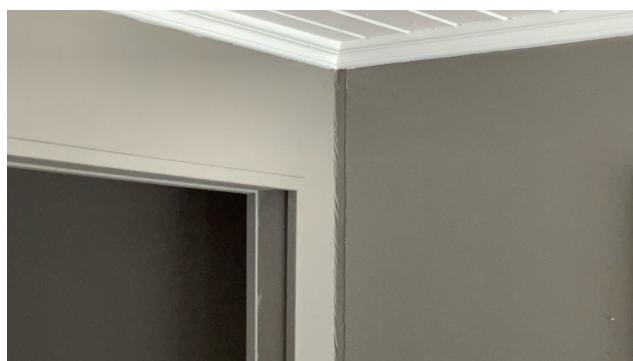
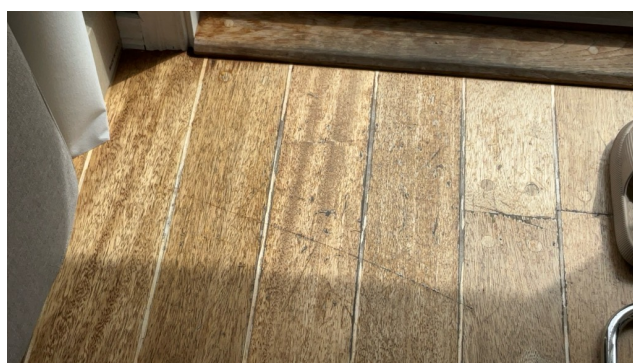
## TG 2 Overflater - avvik

- Det er avvik:
- Tapetkrøller i noen hjørner.
- Lokale slitasjeskader på gulv.

- Utbedringer/oppgraderinger kan vurderes etter eget ønske.

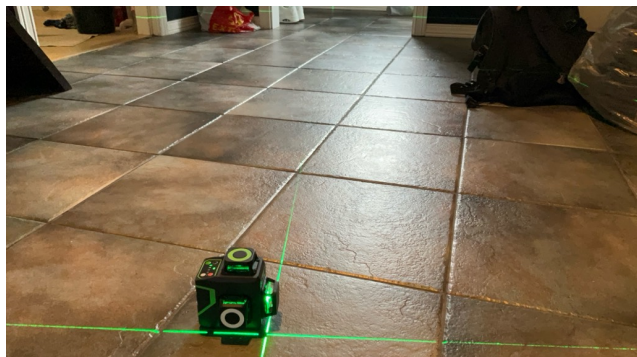
## TG 2 Etasjeskille/gulv mot grunn

Etasjeskillere av trebjelkelag mellom etasjer. Støpt betong mot grunn i 1. etasje. Det er kun utført målinger i oppgitte rom. 1. etasje: Entre/vindfang 20mm. Kjøkken 7 mm. Loftsetasje: Stue 8 mm.

- Det er målt høydeforskjell på mellom 15-30 mm gjennom hele rommet. Tilstandsgrad 2 gis med bakgrunn i standardens krav til godkjente måleavvik.

- For å få tilstandsgrad 0 eller 1 må høydeforskjeller rettes opp. Det vil imidlertid sjelden være økonomisk rasjonelt som et enkeltstående tiltak i en bolig som dette. Dersom boligen en gang skal renoveres, kan man vurdere slike tiltak.

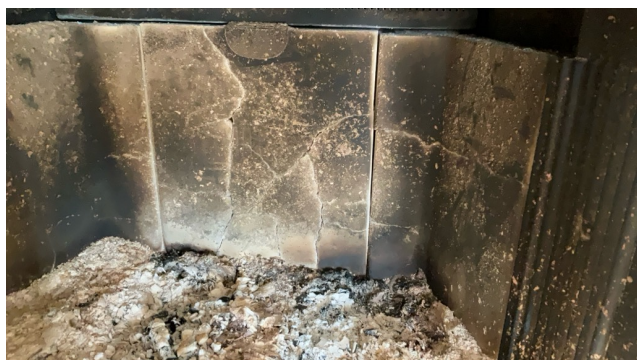
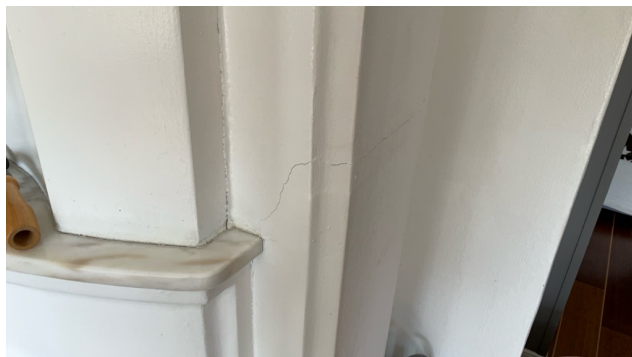
## ! TG 2 Pipe og ildsted - avvik

- Det er avvik:
- Ildstein har sprekker.
- Kosmetiske sprekker i overflater.

- Tiltak:
- Oppgradering av steiner kan vurderes.
- Ettersyn av sprekker.

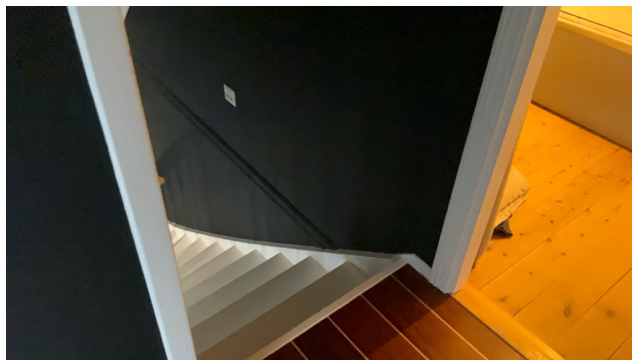
## ! TG 2 Innvendige trapper - avvik

- Det er avvik:
- Det mangler håndløper på vegger i trappeløpet etter dagens krav.

- Tiltak:
- Håndløper må monteres om dagens gjeldene krav skal innfris.

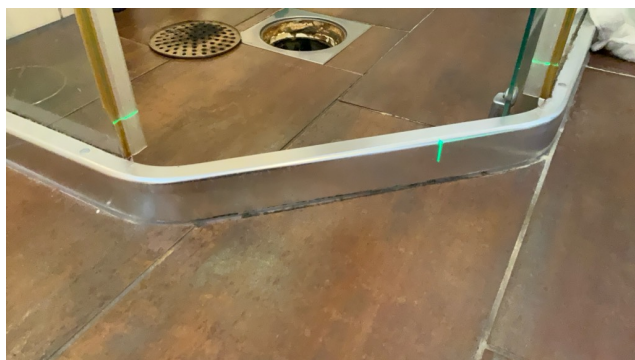
### ! TG 2 Overflater Gulv

- Det er avvik:
- Rommet mangler sluk utenfor dusjsone (tett løsning mot dusj).
- Slitasje på fuger i dusjsonen.

- Tiltak:
- Deler av pakningen under dusjvegg kan fjernes, slik at vann ledes til sluk ved en eventuell lekkasje fra vannføringen installasjoner.

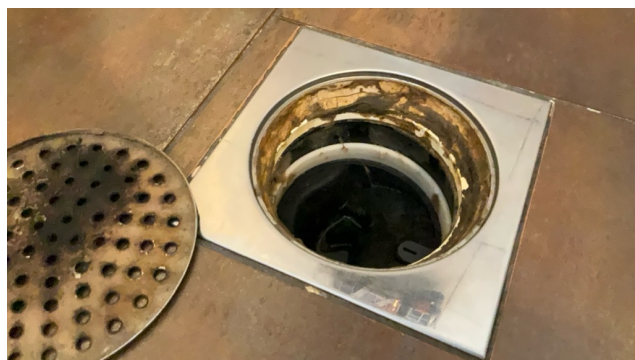
### ! TG 2 Sluk, membran og tettesjikt

- Det er viktig å merke seg at levetiden til en membran varierer basert på kvalitet, installasjon og bruk. Eldre membraner kan bli sprø og sprekke opp, noe som fører til at de mister sin vanntettende funksjon. Dette kan resultere i vannlekkasjer gjennom vegger og gulv og fuktskader.

- Det anbefales å montere et dusjkabinett grunnet alder på membran.
- Oppgradering på sikt.

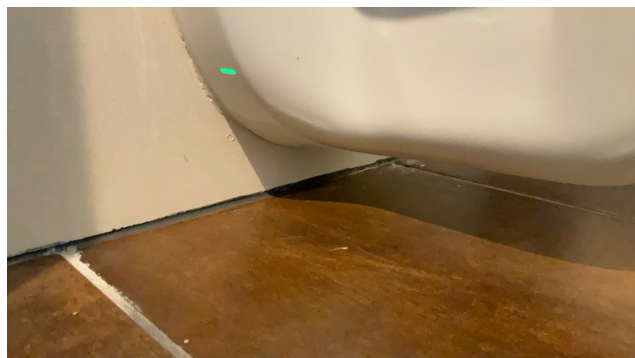
### ! TG 2 Sanitærutstyr og innredning - avvik

- Det er avvik:
- Manglende dreneringsmulighet på innebygget sistene.

- Tiltak:
- Det anbefales å lage hull i sistenekassen slik at eventuelt lekkasjevann har mulighet for å renne til sluk.

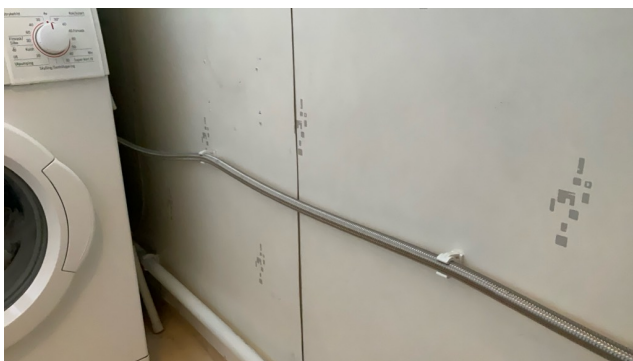
- Det er avvik:
- Overflater er aldrende.

- Tiltak:
- Oppgradering anbefales grunnet høy alder.

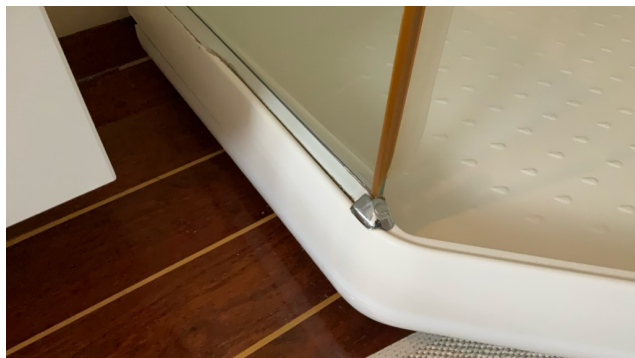
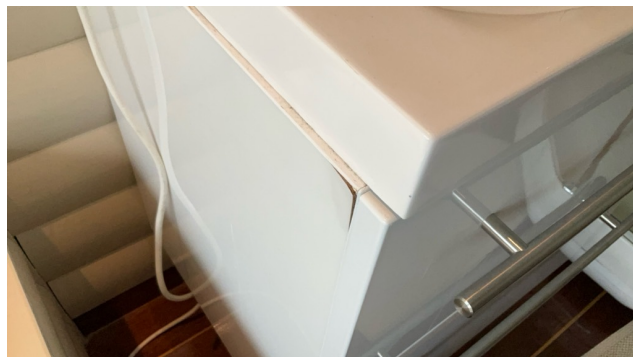
- Manglende dreneringsmulighet på innebygget sistene.
- Slitasje/skader på kabinett og innredning.

- Oppgradering bør vurderes.
