# Tilstandsrapport

Rekkehus

Rugdeveien 26, 3617 KONGSBERG

Rapportdato: 30.10.2025

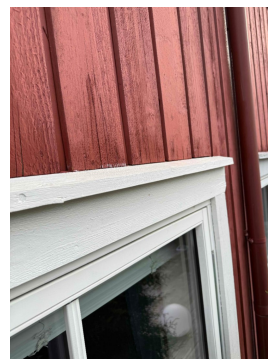
**Vurdering av avvik:**  
• Det er værslitt/oppsprukket trevirke/trepaneler. Det er stedvis liten til ingen klaring til vannbrett.

Bildet viser liten klaring mellom ledning og vannbrett over vinduet.

**Konsekvens/tiltak**  
• Lokal utbedring/utskiftning bør utføres.

For å lukke avviket må overgangen mellom kledning og vannbrett utbedres. Værutsatt og skadet treverk må kontrolleres nærmere, og utskifting eller overflatebehandling (maling/beis) bør utføres der det er nødvendig. Dersom tiltak ikke utføres, kan vann trekke opp i kledningen og føre til fukt- og råteskader, spesielt på værutsatte partier. Forholdet må avklares med styret i sameiet før en eventuell utbedring.

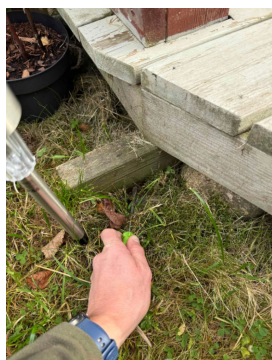
Bildet viser treverk i kontakt med terreng.

Det bør iverksettes tiltak for å hindre at trebjelker er i direkte kontakt med terreng, da dette øker risikoen for fuktopptak, råte og redusert levetid på konstruksjonen.

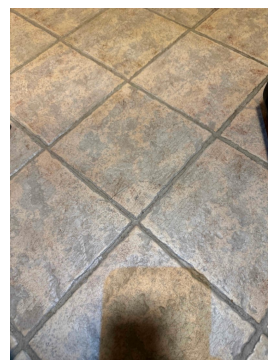
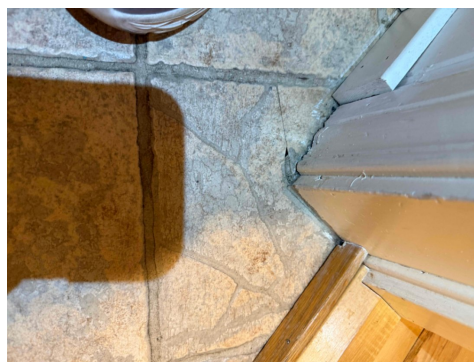
Det er påvist sprekk i flis i gangen, samt enkelte fliser med bom.

Bildet viser sprekk i gulvflis i gangen.

Det bør utføres lokal utbedring av sprekk i flis og fliser med bom for å forhindre ytterligere skader, som løse fliser eller ytterligere sprekkdannelse.

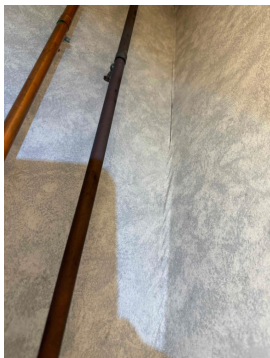
Det er påvist sprekke i hjørnet på veggen ved varmtvannsberederen.

Bildet viser baderstapet med sprekk i hjørnet.

Sprekken i hjørnet på veggen ved varmtvannsberederen bør utbedres for å hindre videre oppsprekking og redusere risikoen for fuktskader ved en eventuell lekkasje.

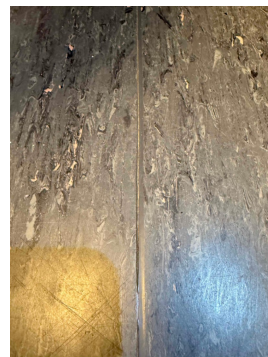
- Det er mulighet for at det kan forekomme vannlekkasje på våtrommet hvor vann ikke vil gå til sluk.
- Det er påvist at gulvoverflaten har sprekker.

Det er påvist sprekk i skjøten på gulvbelegget.

Bildet viser sprekk i skjøt på gulvbelegg.

Det bør foretas utbedring av sprekken i skjøten på gulvbelegget for å hindre at vann trenger ned i konstruksjonen.

Lite til ingen fall ved døren til vaskerommet bør vurderes i sammenheng med utskifting av tettesjikt. Manglende fall gjør at eventuelt lekkasjevann fra utstyr eller toalett ikke vil ha en naturlig vei til sluket, noe som kan føre til at vann samler seg på gulvet og potensielt renner ut av rommet eller trenger inn i konstruksjonen.

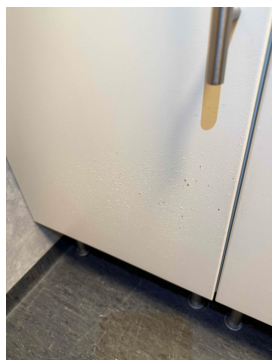
- Det er påvist skader på innredning.

Bildet viser krakelering i overflaten på skapdøren.

Det bør vurderes å utbedre eller skifte ut skapdørene med krakelert overflate for å hindre videre forringelse og opprettholde funksjon og estetikk.  
Konsekvensen av å ikke utbedre kan være økt slitasje, redusert levetid og forringet utseende på innredningen.

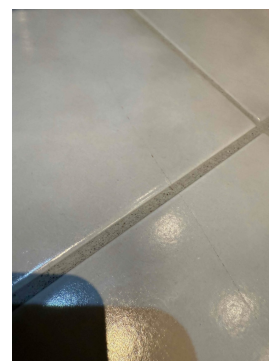
- Det er mulighet for at det kan forekomme vannlekkasje på våtrommet hvor vann ikke vil gå til sluk.
- Det er påvist at høydeforskjell fra topp slukrist til gulv/synlig topp membran ved dørterskel er mindre enn 25 mm.
- Det er påvist at noen fliser har bom (hulrom under).
- Det er påvist sprekker i fliser.

Bildet viser sprekk i gulvfliser.

Det bør utbedres fallforhold slik at vann ledes til sluk, for å redusere risikoen for vannskader i omkringliggende konstruksjoner.

Sprekker i fliser og fliser med bom bør skiftes for å hindre ytterligere skade og forverring av tilstanden.

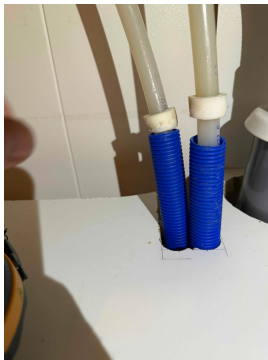
Tetting på endene av varerør er mangelfull og må utbedres.

Bildet viser utett ende på varerør.

Tetting på endene av varerør bør utbedres for å hindre fuktinntrengning og redusere risikoen for vannskader på bygningen.
