# Tilstandsrapport

Boligbygg med flere boenheter

Norsengs gate 10, 2319 HAMAR

Befaringsdato: 13.05.2026

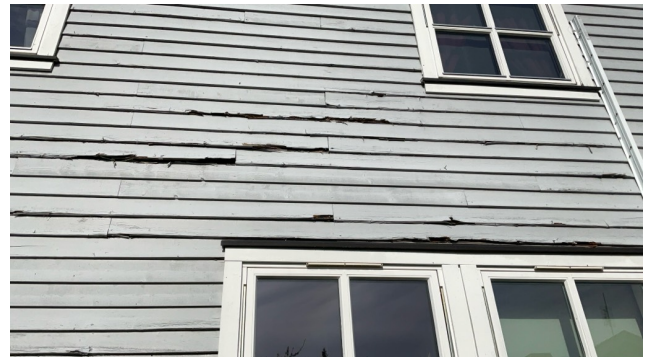
Det er registrert omfattende råteskader på utvendig kledning på gavlvegg mot øst. Spredte råteskader på på kledning ellers.

Råte på panel.

eier opplyser at hele gavlvegg mot øst skal kles opp igjen i sommer. Råteskader ellers skal også utbedres.

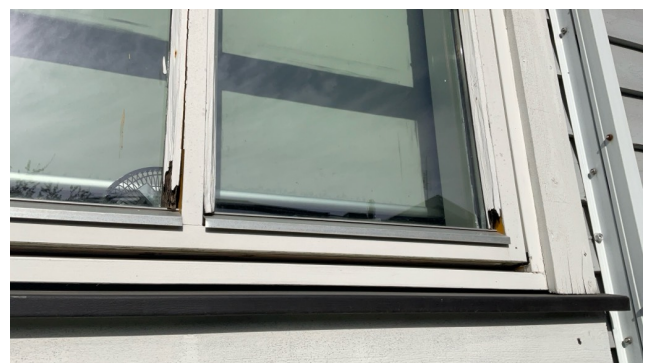
Det er registrert råte på sprosser på ett vindu, samt råte på utvendig omramming på flere vinduer.

Råteskader sprosser.

Råteskader skal utbedres ifbm utskifting av utvendig kledning, i sommer.

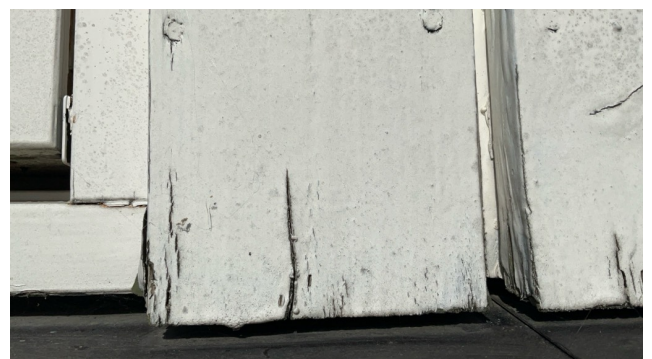
Råteskader utvendig omramming.

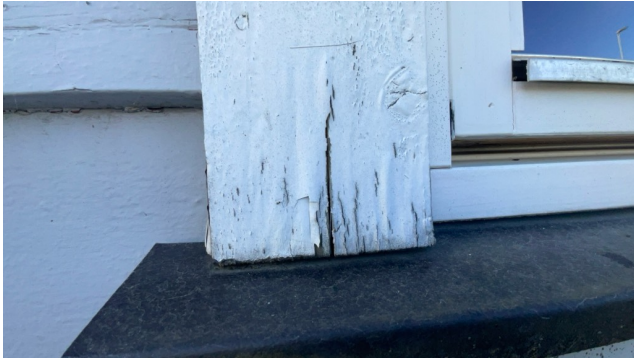
Råteskader utvendig omramming.

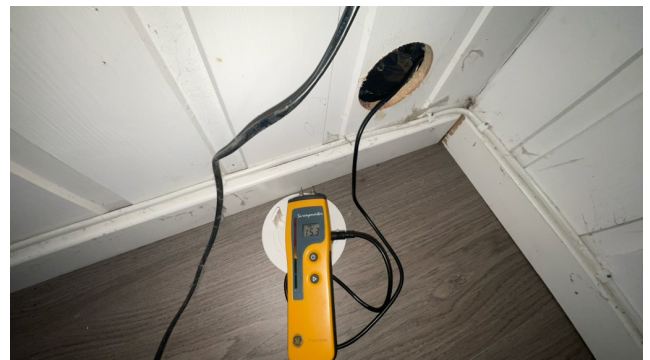
Gulvet har laminat. Veggene har panel. Hulltaking er foretatt uten å påvise unormale forhold. Hulltaking er foretatt i soverom. Fuktkvotemåling (vekt%) i konstruksjonen ble målt til 15,3.

Hulltaking i forbindelse med fuktmåling viser at konstruksjonen har en oppbygging som erfaringsmessig medfører forhøyet risiko for fuktproblematikk.

Utføre trevegger i kjeller er en risikokonstruksjon, med hyppig skadefrekvens. Forholdet krever oppfølging med jevnlig ettersyn og vedlikehold.

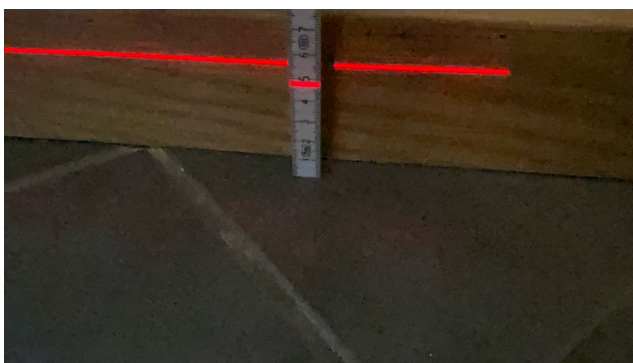
Høyde gulv ved dør.

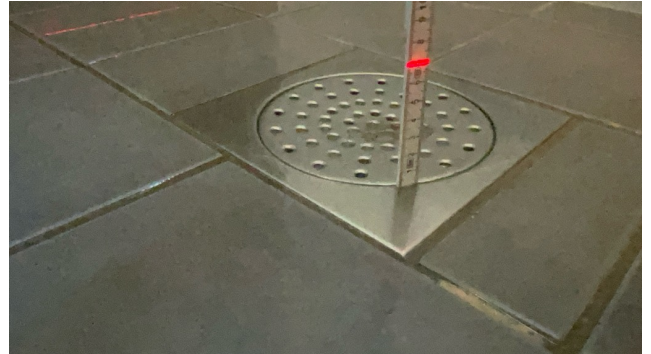
Høyde sluk.

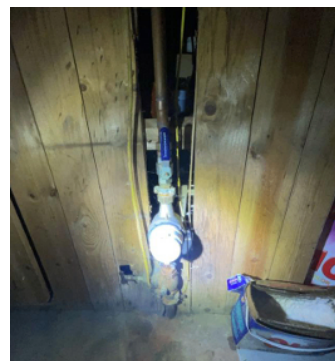
Vannmåler og stoppekran i kjeller.

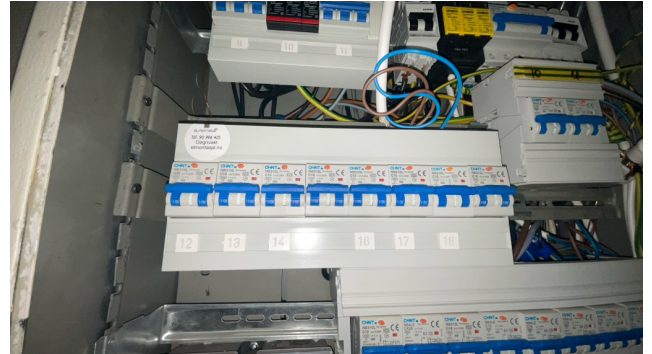
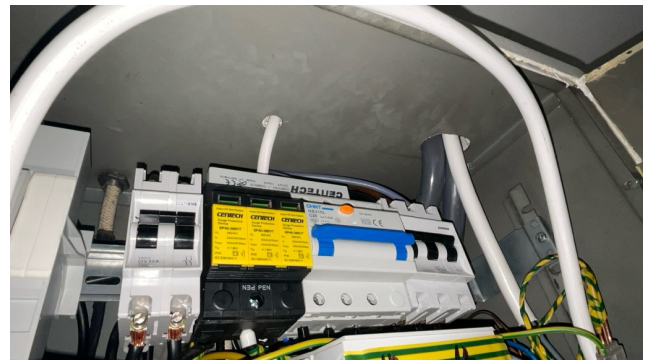
Det er uttett rund gjennomføringer i skap. Hull og kabelgjennomføringer må tettes med godkjent tettemasse/ nipler, av godkjent elektriker.

Utette kabelgjennomføringer.

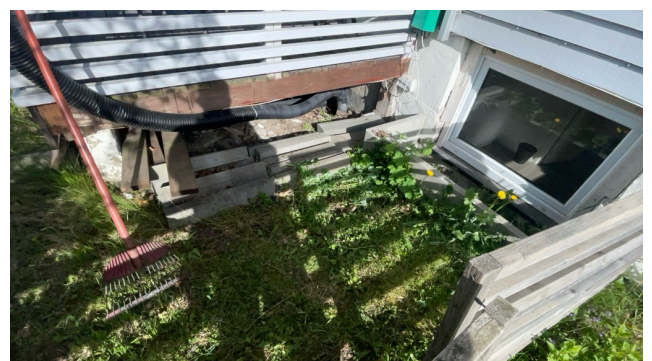
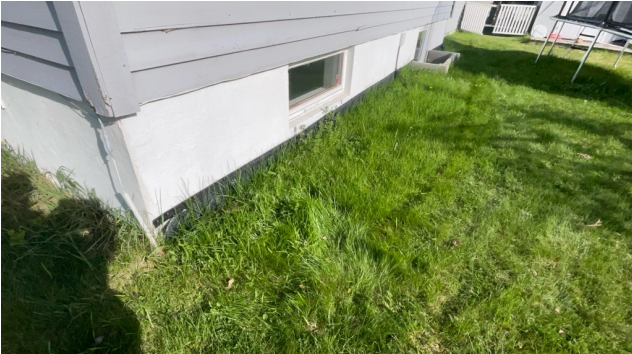
Terrengtet faller inn mot bygningen og det er maksimale forhold for vann inn mot muren.

Fallforhold fra grunnmur er ikke i henhold til kravene i teknisk forskrift, som sier at det skal være et fall på 1:50 i tre meters lengde fra grunnmur/ringmur

- Det bør foretas terrengjusteringer.

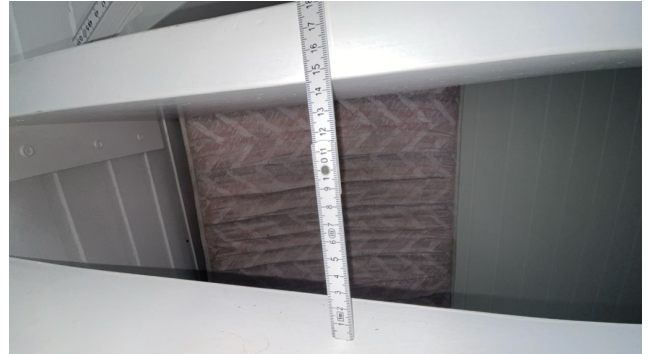
Åpninger mellom trinn er 14,5 cm.

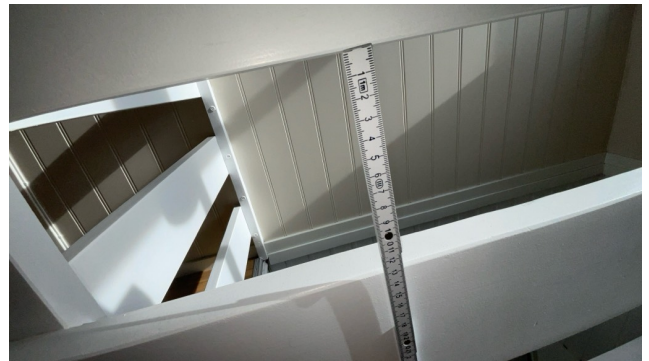
Åpninger i rekkverk er 13 cm.
