# TILSTANDSRAPPORT

Torgny Segerstedts vei 21  
5143 FYLLINGSDALEN  
4601/22/0/192/457/0

19.08.2025

Befaring utført den 14.08.2025 av:

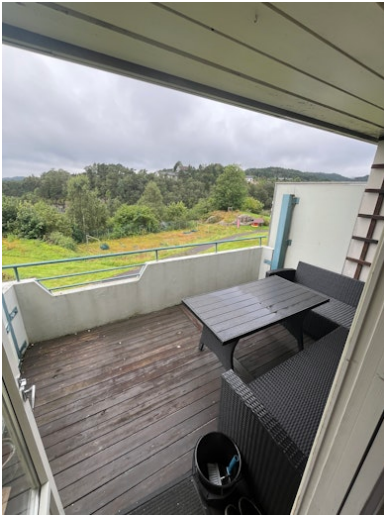
Rekkverket er for lavt i forhold til dagens krav til rekkverkshøyder.

Det er ikke krav om utbedring av rekkverkshøyde opp til dagens forskriftskrav.

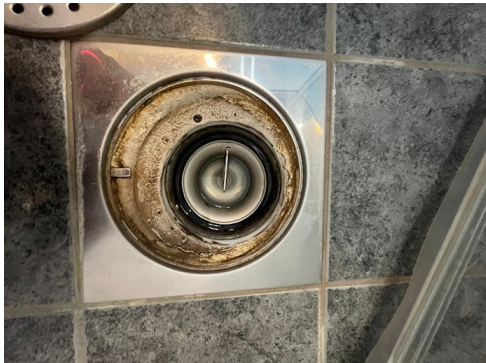
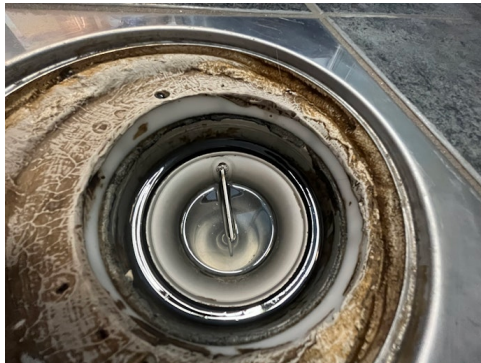
Det er synlig bruk av både membran og mansjett under klemring i sluk.

Ingen symptomer på svikt i tettesjikt ble avdekket.

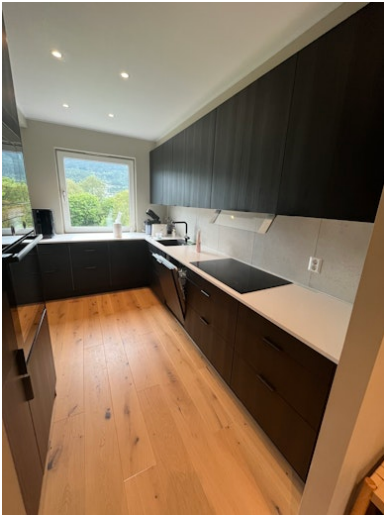
Ved stikkprøvekontroll med fuktindikator på erfaringsmessig utsatte steder ble det ikke registrert negative fuktindikasjoner. Kjøkkenet vurderes å være i bruksmessig god stand med normal bruksslitasje.

Det er ikke etablert noen av delene. Dette er på generelt grunnlag anbefalt for å ivareta sikkerhet mot evt brann og vannlekkasjer.
