# Tilstandsrapport

Boligbygg med flere boenheter

Nygårdsgaten 61 , 5008 BERGEN

Befaringsdato: 28.01.2026

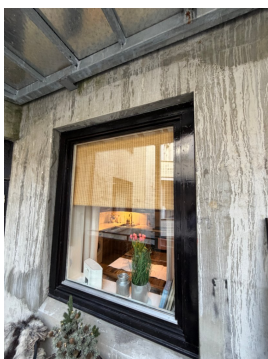
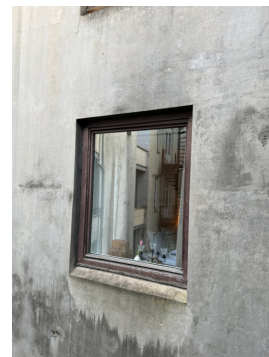
### TG 2 Vinduer

Bygningen har malte trevinduer med 2-lags glass. TG2 grunnet alder.

TG2 grunnet alder på vinduer mot bakgård

Det er ikke behov for strakstiltak, men tiltak må påberegnes på sikt.

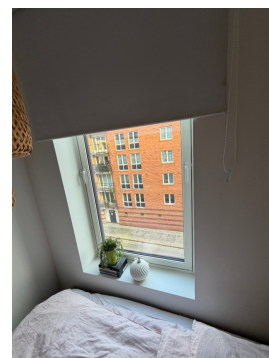
### TG 1 Vinduer mot gate

Bygningen har malte trevinduer med 2-lags glass.

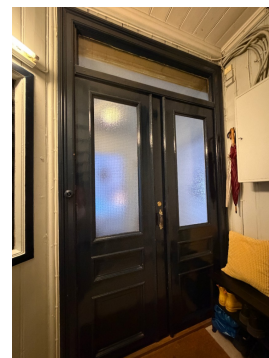
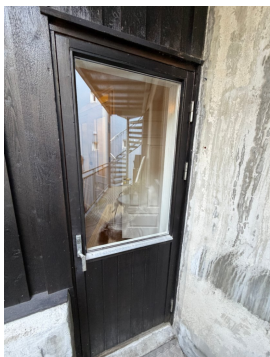
### TG 2 Dører

Bygningen har malt hovedytterdør og malt balkongdør i tre. TG2 grunnet alder.

TG2 grunnet alder på dører.

Det er ikke behov for strakstiltak, men tiltak må påberegnes på sikt.

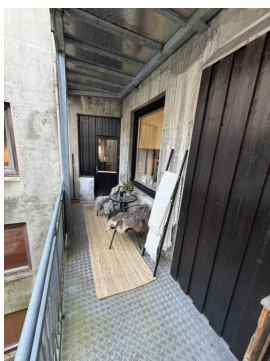
## TG 1 Balkonger, terrasser og rom under balkonger

Veranda i stål konstruksjon med tilkomst fra entre, oppmålt til 8.2m2

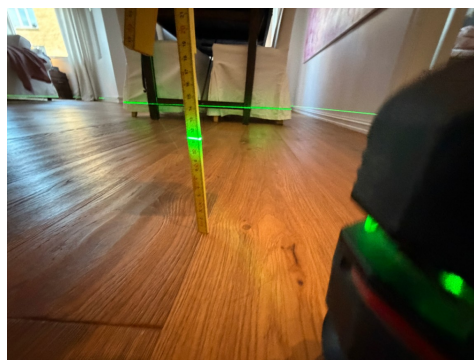
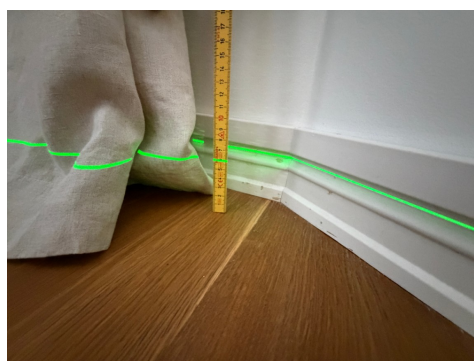
### TG 3 Etasjeskille/gulv mot grunn

Etasjeskiller er av trebjelkelag. Kontrollert med laser. Det er målt høydeforskjeller på ca 5 cm gjennom rom - Stuen. Normale avvik med tanke på alder på bygget.

- Målt høydeforskjell på over 30 mm gjennom hele rommet.
- Tilstandsgrad 3 gis med bakgrunn i standardens krav til godkjente måleavvik.

- For å få tilstandsgrad 0 eller 1 må høydeforskjeller rettes opp. Det vil imidlertid sjelden være økonomisk rasjonelt som et enkeltstående tiltak i en bolig som dette. Dersom boligen en gang skal renoveres, kan man vurdere slike tiltak.

Kostnadsestimat: 20 000 - 100 000

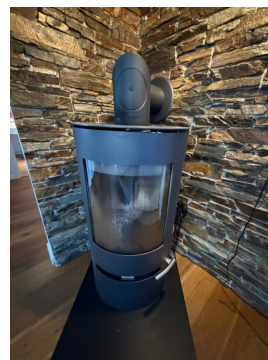
### TG 1 Pipe og ildsted

Boligen har mursteinspipe og vedovn.

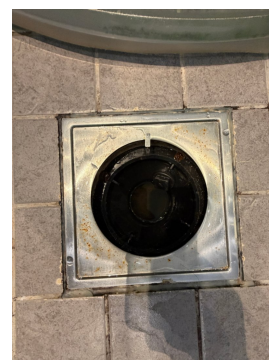
#### ! TG 2 Sluk, membran og tettesjikt

Det er plastsluk og ukjent tettesjikt/membran.

- Mer enn halvparten av forventet brukstid er passert på membranløsningen.

Det er viktig å merke seg at levetiden til en membran varierer basert på kvalitet, installasjon og bruk. Eldre membraner kan bli sprø og sprekke opp, noe som fører til at de mister sin vanntettende funksjon.

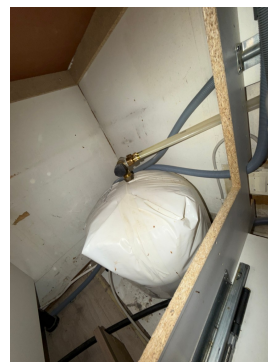
- Det er påvist at varmtvannstank er over 20 år

28 liters tank, datert 2011

- Det er ikke behov for utbedringstiltak siden tanken fungerer i dag, men ut ifra alder kan skader plutselig oppstå på eldre tanker.

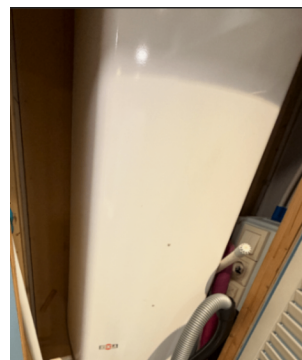
Bereder i skap på bad av eldre ukjent dato
