# Tilstandsrapport

Enebolig

Stølsmyrvegen 85 , 5542 KARMSUND

Befaringsdato: 02.02.2026

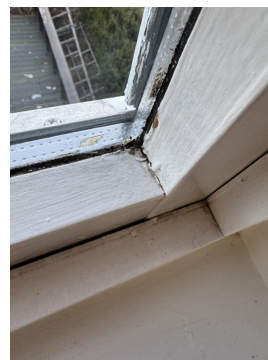
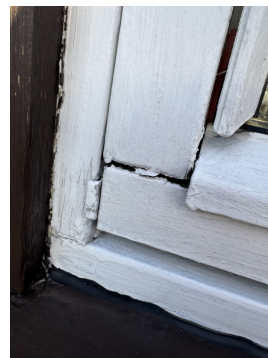
- Karmene i vinduer er slitte og det er sprekker i trevirket.
- Det er påvist andre avvik:

Det er registrert sprekk i vindu mot sør i ramme til vindu(skjøtt)

Det bør gjennomføres vedlikehold og eventuelle utbedringer av vinduskarm og rammer for å hindre videre forringelse og redusere risiko for fuktskader.

Sprekk i vindusramme mot sør bør utbedres for å forhindre ytterligere skade og redusere risiko for inntrengning av fukt. Utskifting kan ikke utelukkes.

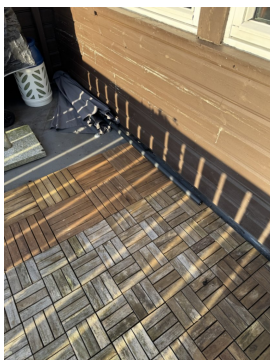
Det anbefales å kontrollere og eventuelt utbedre tekkingen på balkongen mot sør, da levetiden er betydelig redusert og det ikke er mulig å inspisere hele tekkeflaten. Manglende utbedring kan føre til lekkasjer og fuktskader i underliggende konstruksjoner.

Det bør gjennomføres vedlikehold og eventuelt utskifting av slitt treverk og rekkverk for å forhindre ytterligere forringelse og redusere risiko for råte og skader.

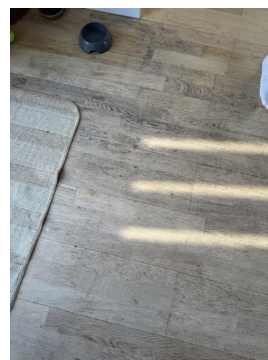
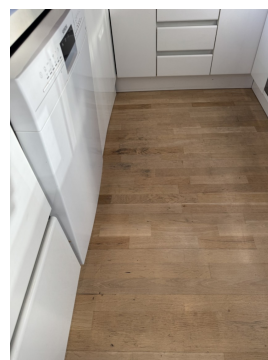
Det er slitasje og noe mindre skader på overflater stedvis som vil utløse noe utbedring og oppgradering.

Overflater med slitasje og mindre skader bør utbedres eller oppgraderes etter behov, for å opprettholde boligens standard og forhindre ytterligere forringelse.

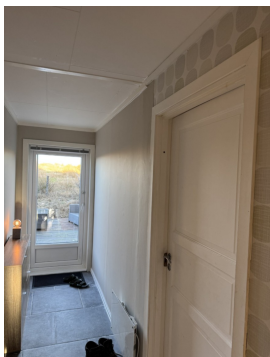
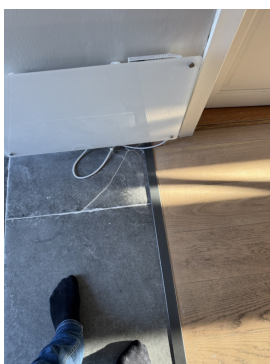
## TG 2 Etasjeskille/gulv mot grunn

- Målt høydeforskjell på mellom 10 - 20 mm innenfor en lengde på 2 meter. Tilstandsgrad 2 gis med bakgrunn i standardens krav til godkjente måleavvik.

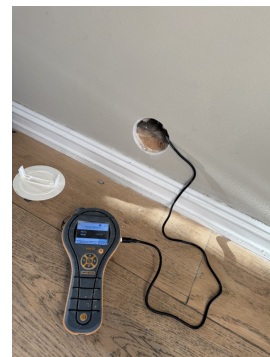
## KJELLER > BAD

- Det er påvist at høydeforskjell fra topp slukrist til gulv/synlig topp membran ved dørterskel er mindre enn 25 mm.
- Det er påvist avvik i fallforhold til sluk i forhold til krav i forskrift på byggetidspunktet.

Det er ikke 25mm fra topp sluk til topp synlig membran ved terskel. Det er ikke fall i forhold til krav/anbefalinger fra byggeåret. Våtrom skal ha sluk og gulv med tilstrekkelig fall mot sluk for de deler av gulvet som blir utsatt for vann i brukssituasjonen. Rom med sluk skal være utformet slik at eventuelt lekkasjevann ledes til sluk.

Manglende fall og utilstrekkelig høydeforskjell mellom sluk og terskel øker risikoen for at vann ikke ledes bort som forutsatt, noe som kan føre til vannskader på omkringliggende konstruksjoner. Våtrommet fungerer for øvrig med registrerte avvik.

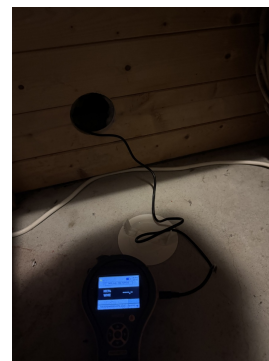
## KJELLER > VASKEROM

Det er ingen synlige avvik vedrørende montering av belegget mot klemring i sluket. Belegget er installert i 2009.

Manglende dokumentasjon og alder på komponentene medfører økt risiko for fuktskader og lekkasjer, som kan føre til omfattende skader på bygningskonstruksjonen.

Siden både membran og sluk har passert mer enn halvparten av forventet brukstid, bør tilstanden overvåkes jevnlig og det bør vurderes utskifting ved tegn til svekkelse.
