# Tilstandsrapport

Enebolig

Villaveien 6, 1940 BJØRKELANGEN

Befaringsdato: 28.03.2025

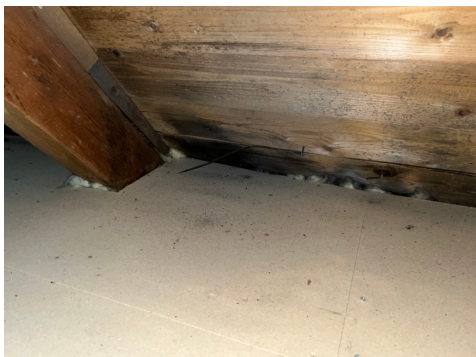
Misfarging i undertak.

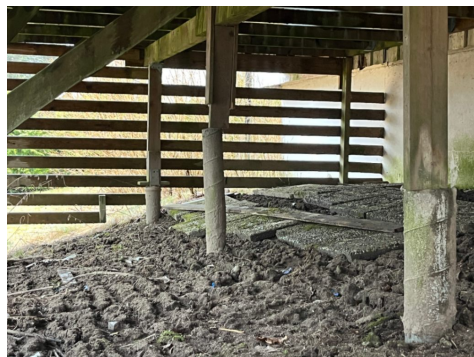
- Det er påvist andre avvik:

Skjevhet i søyler.

Det bør gjøres ytterligere undersøkelser, evt. oppretting av søyler.

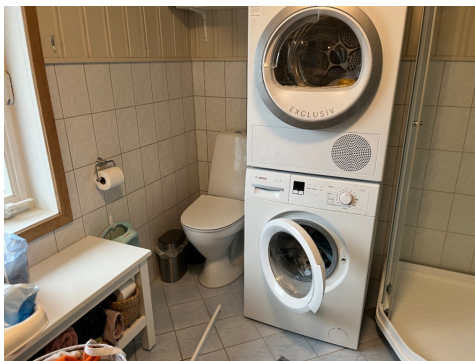
Bad

Våtrom med ukjent alder. Antatt fra før 1997. Aktuell byggeforskrift er byggeforskrifter fra før 1997. Dokumentasjon: ingen dokumentasjon. Våtrom med flis på gulv, oppvarming med el-varmekabel. Flis på nedre del, halve vegger og malt trepanel over. Himlingsplater i tak med fuktmerker, fluss i overflatebehandling.

Det er flatt gulv i rommet, løse fliser/bom i store deler av gulv. Synlige sprekker i fuger flere steder.

Det er sprekker og løse fliser på vegg mot soverom.

Ved renovering må alle forhold vedrørende tettesjikt/membran, rør/sluk og el-arbeider dokumenteres.

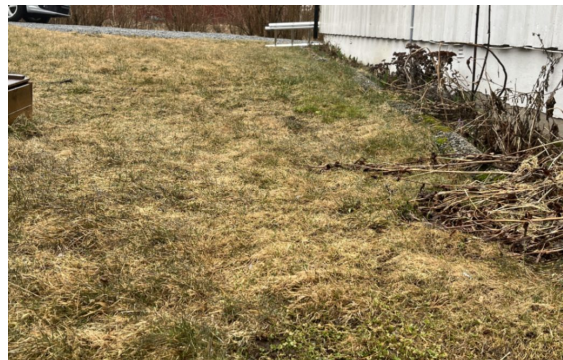
Terreng faller mot boligen

- Ytterligere undersøkelser anbefales.
- Det bør foretas terrengjusteringer.

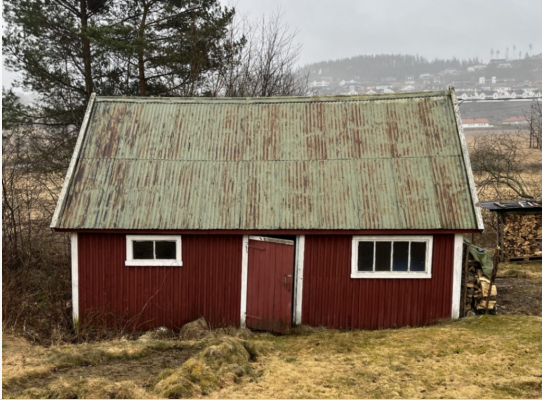
Bygning er ansett som kondemnabel. Store skjevheter, råteskader i gulv og vegger.
