# Fullriggervegen 30 4056 TANANGER

## Tilstandsrapport Eierskifte

Boligtype: Enebolig

Byggeår: 1983

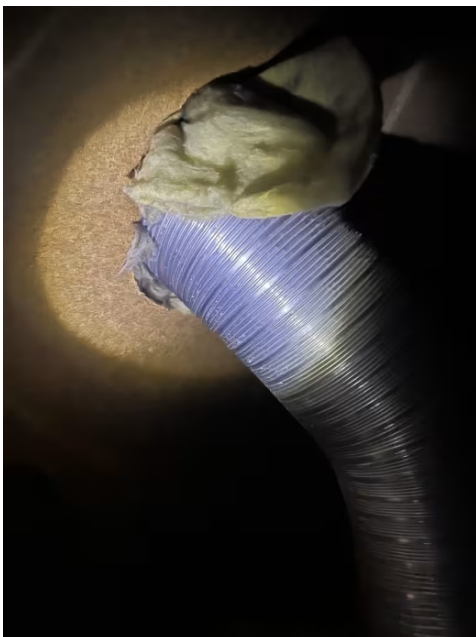
## 6.8 Loft (konstruksjonsoppbygging)

| Loftet er innredet og oppbygd med A-takstoler og knekott. | |

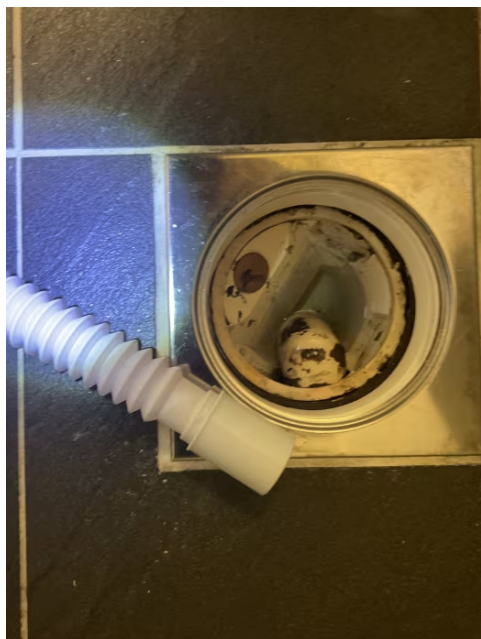
Det er ikke tilfredsstillende fall til sluk.  
Det er ikke tilfredsstillende høydeforskjell mellom topp sluk og topp tettesjikt ved dør.  
Det er ikke registrert membran i sluk eller oppbrett av membran mot terskel i dør.  
Gulv i bad/vaskerom er ikke utformet som våtrom iht. dagens krav til tetthet. Ved mye bruk av vann på gulvet vil fukt kunne trekke inn i sideliggende rom.  
Det registreres "bom" i gulvflis (mangelfull heft mot underlag), enkelte mindre riss i fuger mellom fliser.

| <p>Det bør forventes en redusert gjenværende brukstid på membran/ tettesjikt.</p> <p>Tettesjiktet har passert 10 år og har en redusert gjenstående brukstid som følge av alder.</p> <p>Løsningen/utførelsen rundt rørgjennomføringer og mangel på synlig oppbrett av membran gir fare for fukt inn i konstruksjoner. Nærmere undersøkelser eller lokal utbedring må vurderes.</p> | |

| <p>Det er ikke etablert noen dreksåpning for synliggjøring av eventuell lekkasje fra innebygget sistene, og det er ikke framlagt noen dokumentasjon på annen godkjent løsning.</p> <p>Konsekvens: ved en evt. lekkasje kan det forekomme skade i lukket konstruksjon uten at en evt. fuktskade direkte blir synliggjort.</p> <p>Uttak vannrør fra vegg i plast er ikke isolert har ikke trekrør.</p> | |

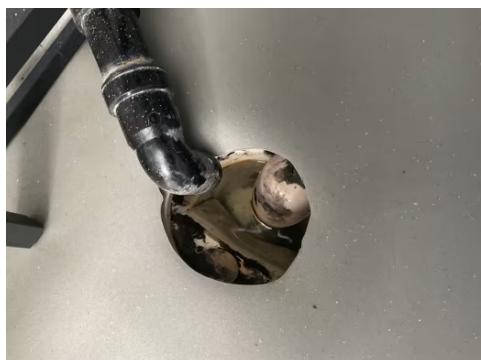
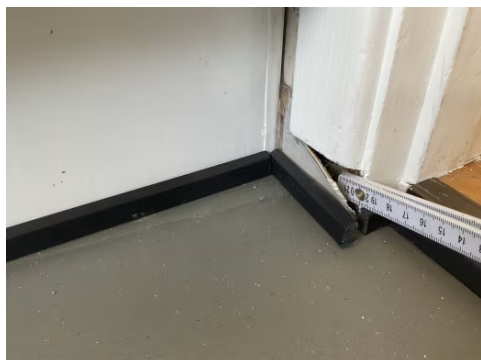
## 6.26 Våtrom: Vaskerom 1.etasje

**Det er behov for totalrenovering av våtrommet!**

Hulltaking er ikke foretatt da tilstøtende konstruksjon til våtsonen ikke er tilgjengelig.  
Det er foretatt fuktmåling / fuktsøk i overflater fra tilstøtende rom mot våtsone på våtrommet.  
Undersøkelsen viser ingen tegn til fukt.

50 000 - 150 000

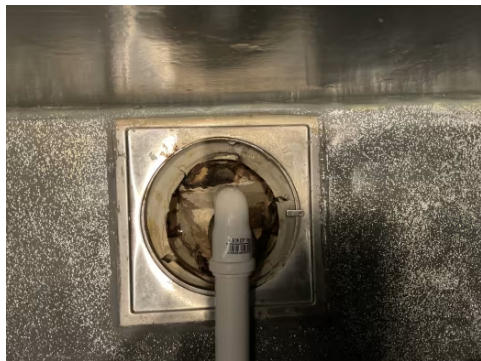
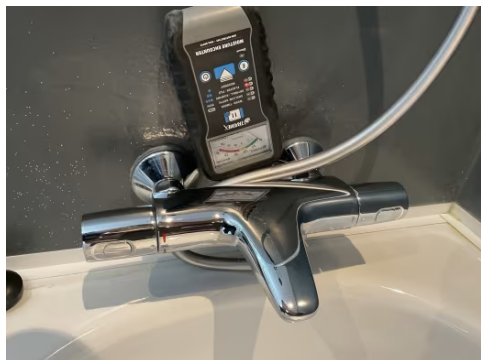
## 6.27 Våtrom: Bad 1\_ 2.etasje

Tilkomst for fuktmåling tilstøtende vegg via kne kott

Det er foretatt fuktmåling / fuktsøk i overflater fra tilstøtende rom mot våtsone på våtrommet.

Undersøkelsen viser ikke tegn til fukt.

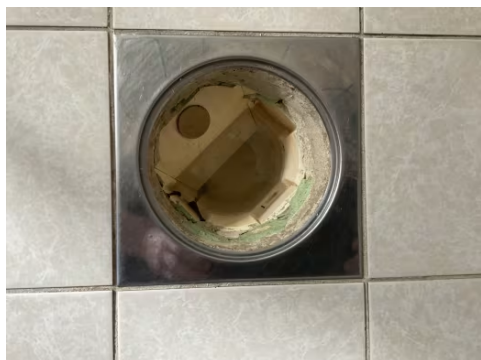
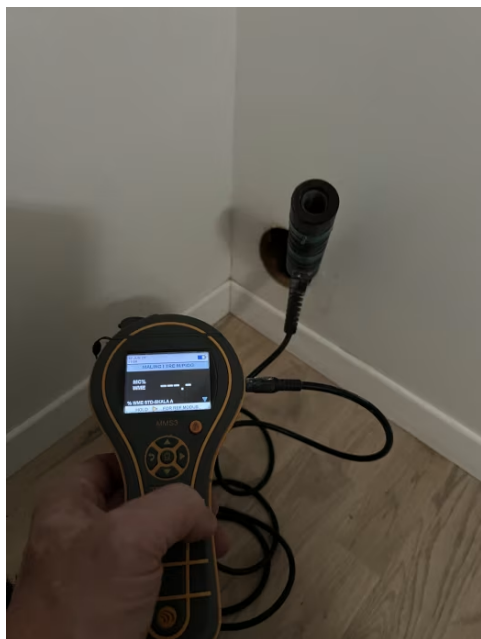
## 6.28 Våtrom: Gjeste bad 2.etasje

| Oppsummering av overflater | TG-2 |
|---|---|
| <p>Gulvet har fall til sluk, men dette er mindre enn referansenivået.</p> <p>Ca 10 mm fall fra gulv ved dør til topp slukrist sluk, dørterskel på ca. 15 mm, synlig oppbrett av beleg.</p> <p>Tilfredsstillende oppbrett av tettesjikt på vegg og dørterskel, vannsikkerheten er ivaretatt.</p> <p>Dør er plassert i våtsone, men skjerms av glassvegg.</p> | |

TG.2- Det bemerkes noe misfarging på innsiden av veggplater ved hulltaking som kan indikere tidligere transport av fukt, kan vurderes undersøkt nærmere. Ukjent årsak, det ble ikke registrert fukt i berørt område som indikerer gamle forhold.

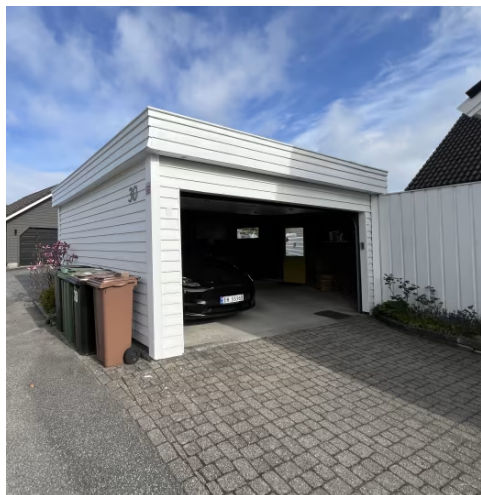
## 6.29 Øvrig: Garasje

Garasje fra 1984,  
Oppført med ringmur og stedstøpt plate på mark.  
Lett bindingsverk som utvendig er kledd med trepaneler.  
Flattak i tre som er tekket med asfaltpapp.  
Hvitlakkert stålport med elektrisk portåpner.  
EL- lader etablert i garasje.

- Takrenne er avsluttet over terreng.
  - Noe lite klaring mellom kledning og terreng
  - Riss/sprekk i betong gulv.
  - Enkelte vannskjolder på innsiden tre kledning.
  - Noe kalk/saltutslag i ringmur, indikerer tidligere transport av fukt.
- Påregnelig med normalt med noe nedbrytning side dør og vind fra byggeåret.  
Normal tid før omlegging av asfalttakbelegg er 15 - 35 år.

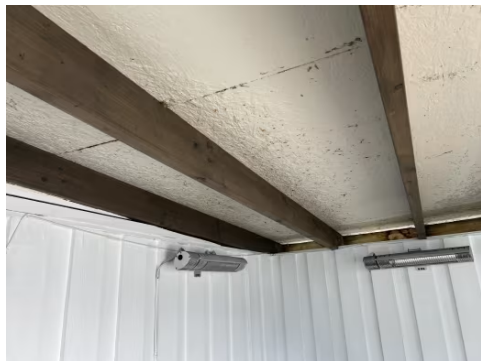
## 6.30 Øvrig: Hagestue m/terrasse

Hagestue m/terrasse er oppført i 2013 ifølge eier, i enkel trekonstruksjon, Konstruksjon er ikke nærmere undersøkt eller beskrevet.

- Tegn etter tidligere lekkasje i OSB takplater, himling er malt over i senere tid.
- Under dimensjonering av taksperrer.

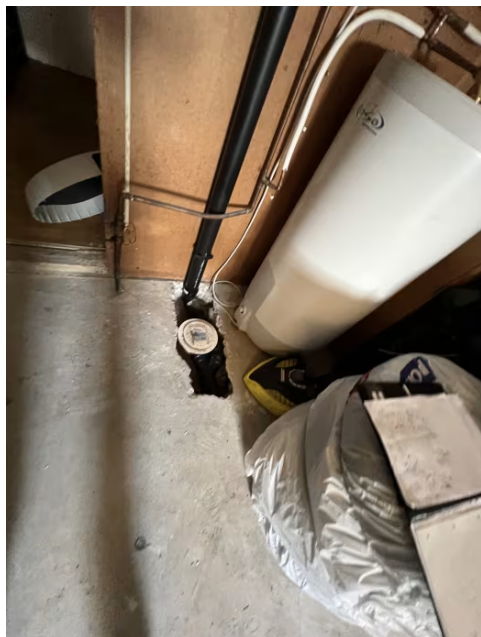
### 6.31 Øvrig: Bod /teknisk rom kjeller (bolig del)

Det bemerkes at påbegynt arbeid med overflater ikke er ferdigstilt.

- Utettheter rundt slukgjennomføring i gulvet, og overflater ellers. rom er ikke vannskier, evt. lekkasje fra bereder kan føre til at evt. fukt vill kunne trenge inn i konstruksjoner og ikke ledes direkte mot avløp.
- Noe kalk/saltutslag ved grunnmur mot ytterdør bak påførte vegg der det er synlig, indikerer tidligere transport av fukt..
- Noe kalk/saltutslag i støttemur kjellervange ved inngang.
