Tilstandsrapport

Fritidsbolig

Sandangervågen 106 , 4130 HJELMELAND

Befaringsdato: 12.02.2026

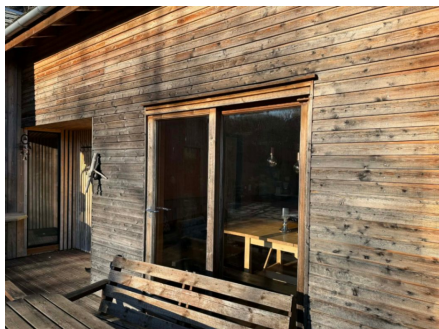
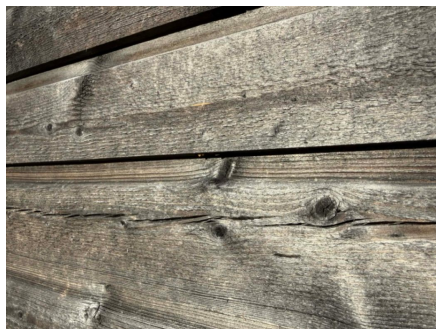
Det er registrert sprekker og værslitt /svertesopp i trekledning.

Anbefaler vask / overflatebehandle slitte overflater i trekledning og bytte sprukne kledningsbord.

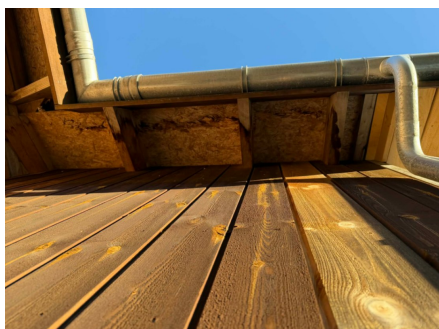
TG.2 Takkonstruksjon/Loft

Det registreres åpning i kassen v/ bakdør, fuktmerker i sprerr / osb plater, manglende tilkomst til loft over vaskerom og bad.

Anbefaler å inspisere fuktmerker i sprerr / osb plater, tette åpning i kassen v/ bakdør evt. tiltak må vurderes deretter og etablere tilkomst til loft over vaskerom / bad.

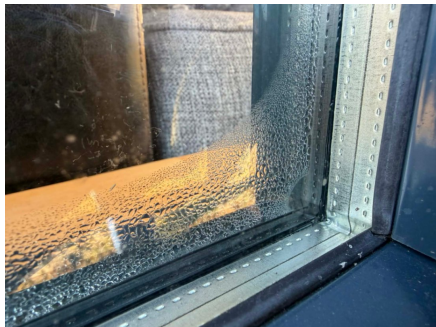
TG 3 Vinduer

Det registreres stedvis tegn etter innvendig kondens, manglende tetting mellom vinduer i stue, noen vinduer tar i karm, slittasje i vinduskarmer. og råteskade i karm på soveromsvindu mot Sør. Pga. manglende vedlikehold.

Vinduene er aluminiumsbeslåt, det er ikke tilkomst for å skjekke råteskader i treverk bak aluminium. Da må alulister demonteres. Det ene vinduet på soverom mot Sør hadde løs alu. list og her ble det påvist råteskader i karm. Det anbefales ytterligere undersøkelser av de andre vinduene for å bekrefte / avkrefte råteskader i disse vinduene også. Tette mellom vinduer i stue og ventilasjonsaggregat bør står på normal / max for bedre luftsirkulasjon, for unngå innvendig kondens.

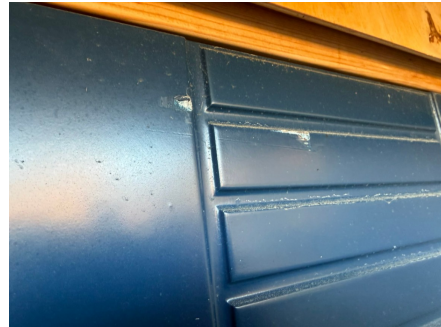
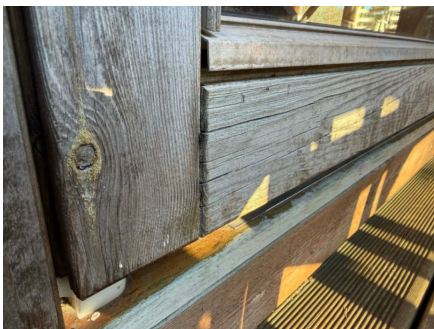
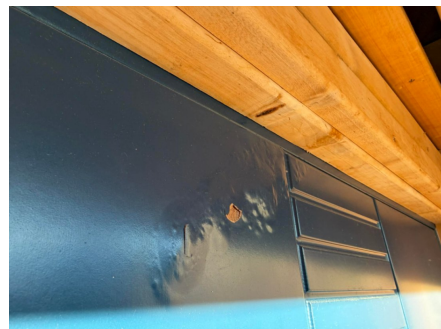
TG 2 Dører

Det registreres løse dørhåndtak, manglende beslag under dører, fuktskader i begge ytterdører, utettheter mellom karm / hoved ytterdør og sprekker i treverk på balkongdør ut fra kjøkken.

Anbefaler å stramme dørhåndtak, montere beslag under dører, bytte dørblad / justere ytterdører og overflatebehandle balkongdør ut fra kjøkken.

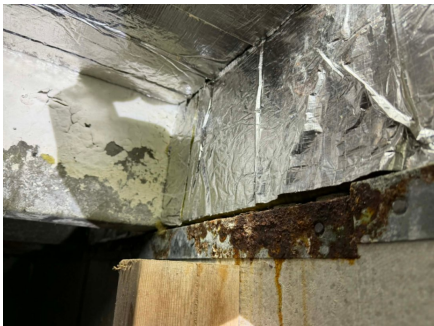
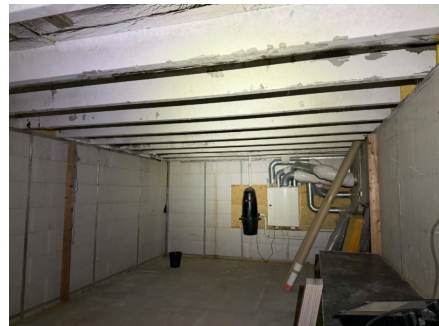
Det registreres fuktighet flere steder, ved fuktmåling i treverk, måles et fuktinnhold som er over faregrensen for utvikling av skader, mineralutslag (salt/kalkutslag) i overflater tak, som indikerer at det er en fuktgjennomgang i grunnmur og det er registrert åpne flater med EPS innvendig på yttervegger, dette er brannfarlig materiale som må kles igjen med f.eks. gipsplater.

Kostnadsestimatet er basert på fjerning av fukskadet materieler mot murflater og omfatter ikke innredning eller ny oppføring av kjeller.

Alt av organiske materialer mot murflater bør fjernes. Eventuell ny oppbygging kan vurderes etter utbedring av drenering. Punkt "rom under terreng" må ses i sammenheng med punkt "drenering".

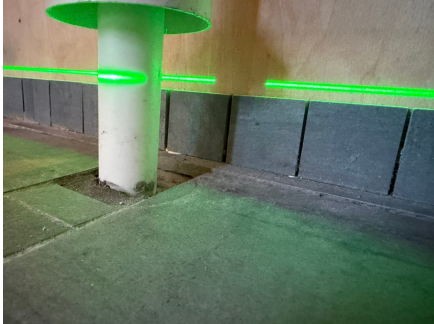
Ved en evt. lekkasje fra toalett / vask vil ikke dette vanne renne til sluk, men mot toalettkasse pga. motfall. Anbefaler å flyte tilstrekkelig fall til sluk og silkonere / fuge rundt fliser.

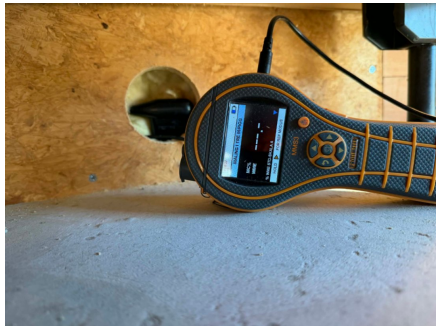
Det er ikke etablert noen drengåpning for synliggjøring av eventuell lekkasje fra innebygget sisterne.

Anbefaler å etablere drengåpning for synliggjøring av eventuell lekkasje fra innebygget sisterne.

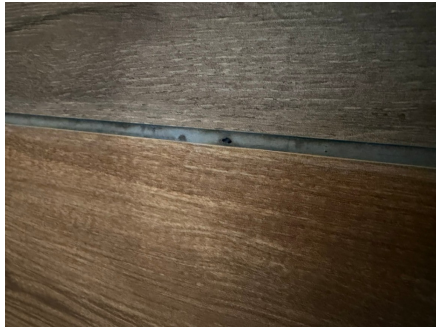
1 ETASJE > BAD

Det registreres bruk av veggplater i våtsone som mangler fuktbestandig overflater og vindu er plassert i våtsone og kan utsettes for direkte vannsprut. Dersom det ikke er spesielt tilpasset våtrom, øker dette risikoen for fuktoptak, råteskader og lekkasje gjennom vinduskonstruksjonen.

Det er ikke tilfredsstillende fall til sluk i dusjsone, missfaring og sprekker i flisefuger.

Badet fungerer med dagens tilstand, men på grunn av påviste forhold anbefales det å montere et dusjkabinett for å unngå ytterligere fuktbelastning i påvente av oppgradering. Fjerne missfargede / sprukne fuger og legge nye.

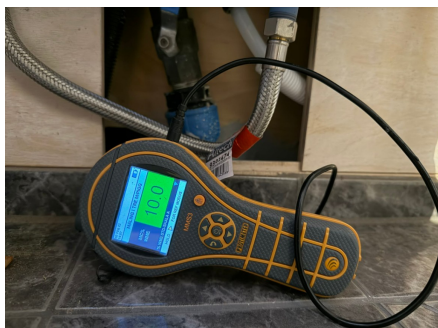
1 ETASJE > BAD

Det er ikke etablert noen drengåpning for synliggjøring av eventuell lekkasje fra innebygget sistene, lekkasje i blandebatteri på servant, fuktmerker i finerplate under vask og stikkontakt er plassert i våtsone.

Anbefaler å etablere drengåpning for synliggjøring av eventuell lekkasje fra innebygget sistene, bytte blandebatteri på servant, bytte finerplate under vask og bytte til en IP44 stikkontakt v/ vask.

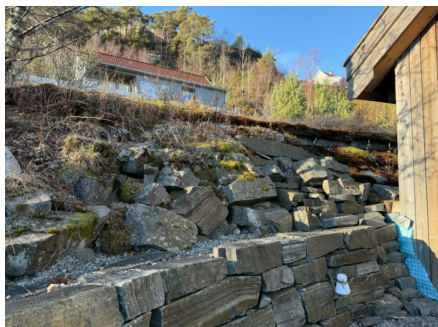
TG 1U Grunnmur og fundamenter

Grunnmuren mon kjellerrom er utvendig inntil fylt med masser. Det er derfor ikke mulig å kontrollere grunnmuren for sprekker eller skader.

Anbefaler å bygge opp / forsterke natursteinmur.
