# Tilstandsrapport - NS 3600

**Grødvigen 43**  
**4816 Kolbjørnsvik**

Gnr: 308 Bnr: 215

**Rapport kode: 933517**  
**Opprettet: 31.03.2025**  
**Utskrift: 10.04.2025**

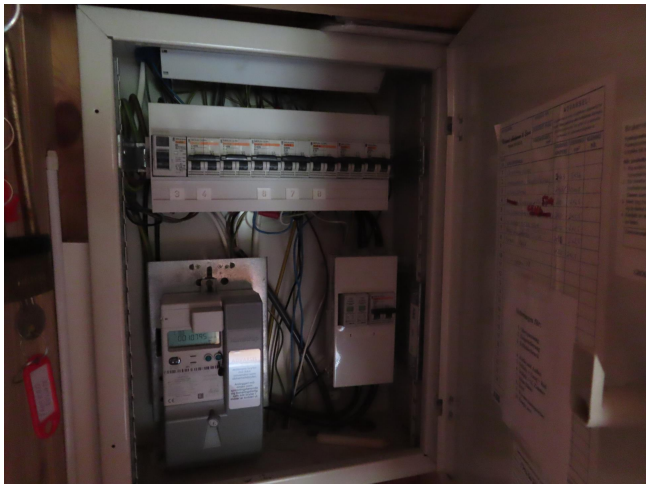
**Beskrivelse**Sikringsskap montert inne i skap ved veg syd i gangen.  
Hovedsikring 63 ampere, 7 kurser.

Sikringsskap.
