# Tilstandsrapport

Boligbygg med flere boenheter

Gartnerløkka 14A , 2821 GJØVIK

Befaringsdato: 01.04.2025

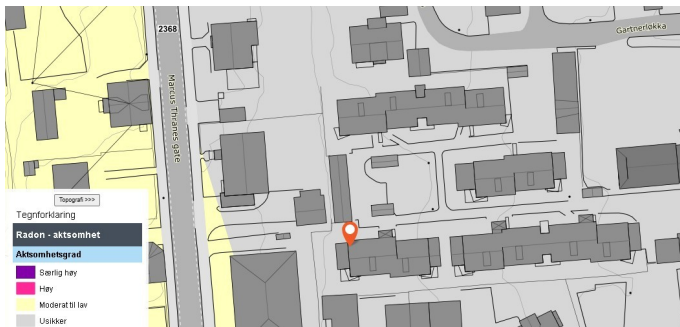
Radonkartet viser at eiendommen ligger i et område med usikker radonforekomst.

- Det bør gjennomføres radonmålinger.

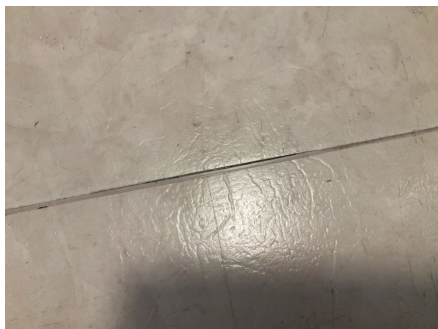
Ved bruk av fuktindikator på utsatte steder registrerte jeg ingen unormale verdier. Våtrommet har utlevd normal levetid, oppussing må påregnes. Det kan generelt ikke gis garanti for flislagte flater, da membran ikke kan kontrolleres. Det gjøres oppmerksom på at våtrommet har vært lite/forsiktig brukt. Endret bruk kan medføre større risiko for fuktskader. Fall er ikke tilfredsstillende. Vindu er plassert i våtsonen, dette anses som en risikokonstruksjon da det kan oppstå lekkasjer i veggkonstruksjonen rundt vinduet. Sprekk i membran, våtrommet er utett.

Sprekk i membran, våtrommet er utett.

- Våtrommet må totalrenoveres. Alle forhold med tettesjikt, våtsone, sluk m.m. må dokumenteres.

Kostnadsestimat: 100 000 - 300 000

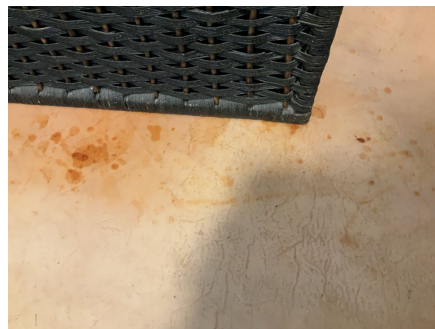
Merker på gulvbelegget.

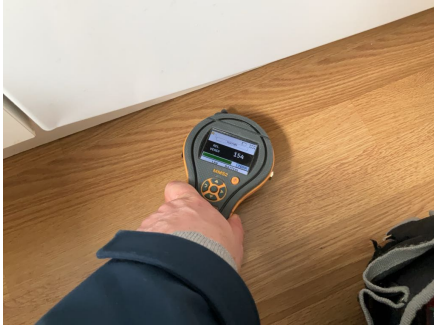
Ved bruk av fuktindikator på utsatte steder registrerte jeg ingen unormale verdier.

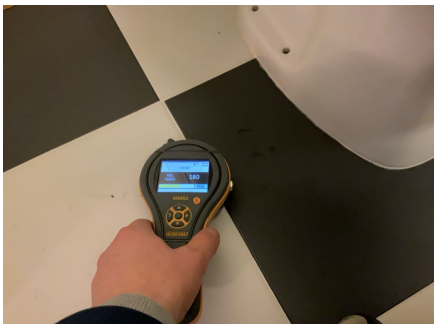
Ved bruk av fuktindikator på utsatte steder registrerte jeg ingen unormale verdier.

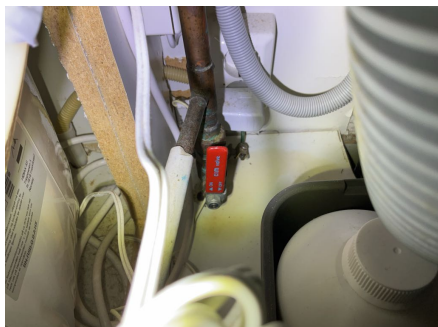
Innvendig hovedstoppekran er plassert i benkeskap på kjøkkenet.

- Det er ikke behov for utbedringstiltak siden anlegget fungerer i dag, men ut ifra alder kan skader plutselig oppstå på eldre anlegg.
- Anlegget må sjekkes av fagperson, som må utføre eventuelle tiltak på anlegget.
- I forbindelse med oppgradering av våtrom vil det være naturlig med utskiftning av rør.

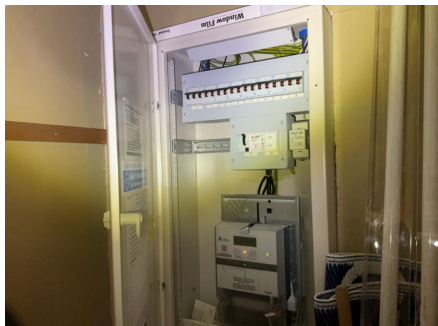
Det er ikke gjennomført tilsyn av boligens elektriske anlegg av DLE (Det Lokale EL. tilsynet) innenfor de siste 5 år. For elektrisk anlegg er det gjennomført en forenklet kontroll begrenset til de spørsmål og undersøkelser som forskrift til avhendingslova (tryggere bolighandel) § 2-18 inneholder. Dette kan ikke sammenlignes med en kontroll utført av offentlig myndighet (Det lokale eltilsyn) eller registrert elektrovirksomhet, og en bygningssakkyndig har verken kompetanse eller lov til å foreta en slik kontroll. Tilstandsgraden er vurdert ut fra den forenklede og begrensede kontrollen som forskriften inneholder. El-anlegget kan ha feil og mangler som en slik forenklet undersøkelse ikke vil avdekke. Vær derfor oppmerksom på denne risikoen, og søk videre veiledning eller få en fullstendig kontroll utført av registrert elektrovirksomhet.

El-anlegg med automatsikringer. I hovedsak skjult ledningsnett.  
Sikringsskapet er plassert i bod.
