# Tilstandsrapport

Tomannsbolig

Høgsfjordgata 1 , 4307 SANDNES

Befaringsdato: 20.01.2026

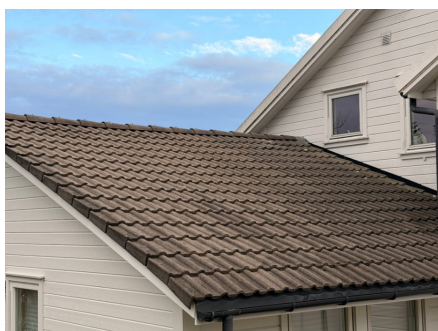
Det registreres stedvis noe mosegroing på takstein. Dette kan over tid holde på fukt og øke slitasjen.

- Overvåk tilstanden jevnlig. For å få tilstandsgrad 0 eller 1 må tekkingen skiftes ut, men tidspunktet for når dette er nødvendig er vanskelig å si noe om.
- Når takteking og undertak begynner å bli gamle, øker risikoen for lekkasjer, noe som kan føre til omfattende og kostbare reparasjoner av underliggende konstruksjoner dersom en ikke foretar tiltak på konstruksjonene før dette oppstår.

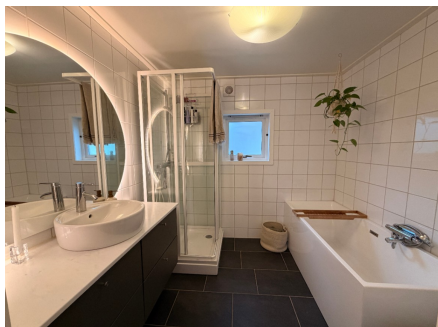
## 1. ETASJE > BAD

- Det er påvist at noen fliser har bom (hulrom under).
- Det er påvist avvik i fallforhold til sluk i forhold til krav i forskrift på byggetidspunktet.

- Selv om bom eller hull lyd ikke alltid er et umiddelbart problem, bør det overvåkes nøye før eventuell utvikling i sprekker i flisfuger e.l. oppstår. Dette må en foreta tiltak for, for å begrense utviklingen.
- Til tross for avviket i fall/høydeforskjell til sluk, vil gulvet fortsatt kunne lede vann mot sluket, men med redusert effektivitet. Dette kan potensielt øke risikoen for vannansamling i enkelte områder av badet.

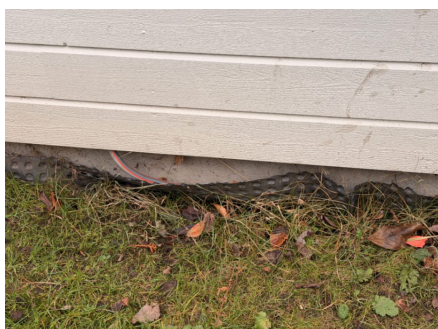
## Grunnmur og fundamenter

Det registreres noe riss og malingsavskalling på grunnmuren. På befaringsdagen ble det ikke observert tegn til aktive lekkasjer.

Tilstanden vurderes ikke å ha behov for umiddelbare tiltak, men forholdet bør følges opp med jevnlig kontroll for å avdekke eventuell videre utvikling.
