# Tilstandsrapport

Fritidsbolig

Haugrudvegen 823, 2960 RØN

Befaringsdato: 03.04.2025

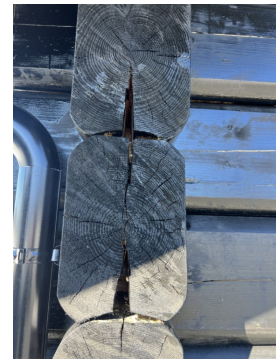
Det er registrert sprekkdannelse i store deler av lafte-stokkenes endaved registrert fra nøyv og overganger, meddrag er forholdsvis bredde og ukjent tørk/sig har gjort til at stokken har sprukket og brettet seg utover meddrag på lafestokk. (fort-vokst tømmer kan være medvirkende) Det bør holdes under tilsyn og spesielt på korte veggengder.

Bemerket gjennomgående sprek i laftestokk, nøyv/stokkende kan løsne i knute. Synlig bredde meddrag der stokk har sprukket over underliggendestokk

Bør holdes under tilsyn, samt at justering av sig på laft og overganger lettvegger, vinduer og dører ettersees.

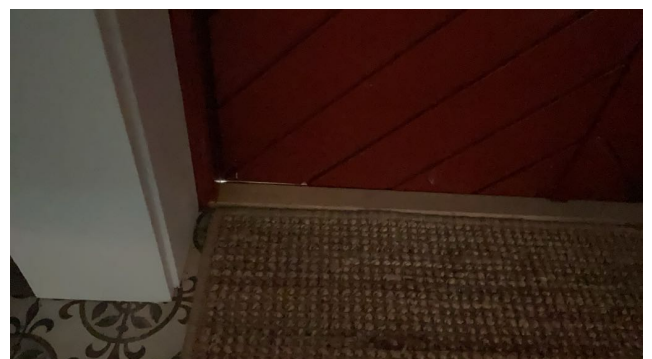
Bemerket glipper/luftlekkasje i overgang dørblad/terskel

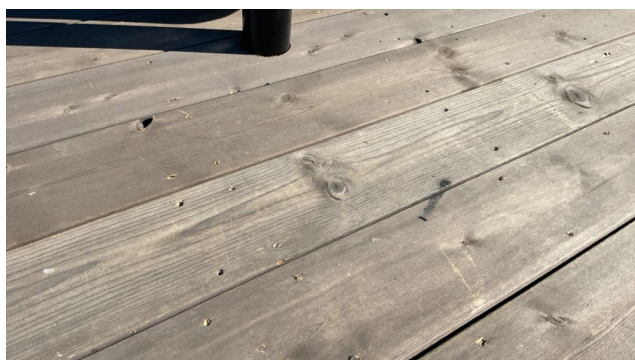
Det er generelt hull fra tidligere innfestninger på terrassegulv, samt hakk/skader da dette er antatt gjenbrukt materiale.

Generelt skruer hull som ikke er skruer i og trolig gjenbrukte materialer fra tidligere innfesting

- Det må foretas tiltak for å lukke avviket.

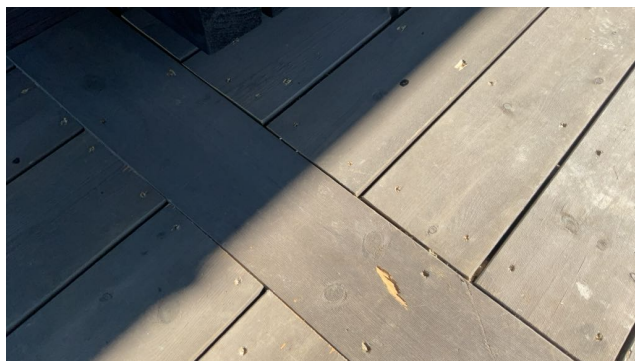
Stedvis hakk/sår skader

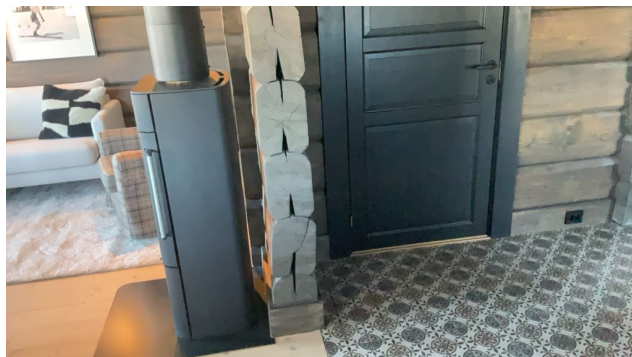
Det er registrert sprekker i store deler av meddrag på laftekonstruksjon og dels vridninger i ender bemerket fra åpning stue/kjøkken og gang. Tørk på laft er ikke kjent og må hensyntas at laftekonstruksjon er et naturprodukt der sig og utettheter kan forekomme, bør ettersees. (kommentert under punkt yttervegger)

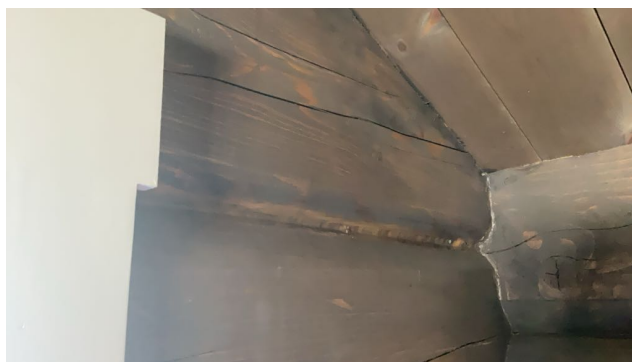
Foretatt tetting av utettheter/glipper

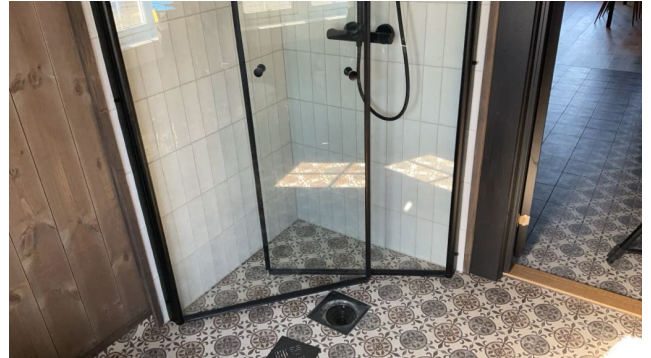
- Det er vindu/dør med ikke fuktbestandige materialer i våtsonen (ved vask, dusj, badekar, osv.), løsningen eller byggematerialet er uegnet
- Det er uegnede materialer i våtzone servant og trepanel nær dusj som ansees som våtzone, det er ikke fremlagt dokumentasjon av annen prosjektering i dette område. Det er ikke uvanlig på fritidsboliger at det benyttes behandlet trepanel i våtzone bak servant eller inntil dusjvegger. Ved normal bruk vil det ikke oppstå skade og ved dusj ansees fuktbelastningen som lav da det er montert dusjvegg/dør av glass.

Trepanel er montert i det som ansees som våtzone jmf tek17, samt også dør. Det er montert dusjdører der fuktbelastningen ansees lav, men må hensyntas.

Våtrommet fungerer forutsatt at bruken av rommet ikke endres. Tiltak anses som ikke nødvendig, så lenge det utvises forsiktighet ved bruk. Normalt vil det være mindre fuktpåkjenning på et bad i en fritidsbolig, kontra en enebolig.

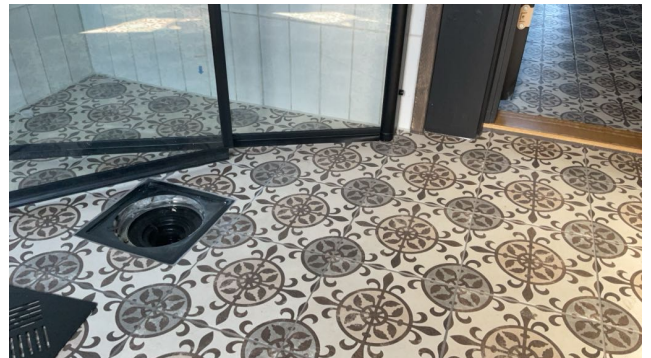
Fall på 15 mm fra sluk til flis ved terskel, men noe under krav pga størrelse på bad og ansees som funksjon ivaretatt

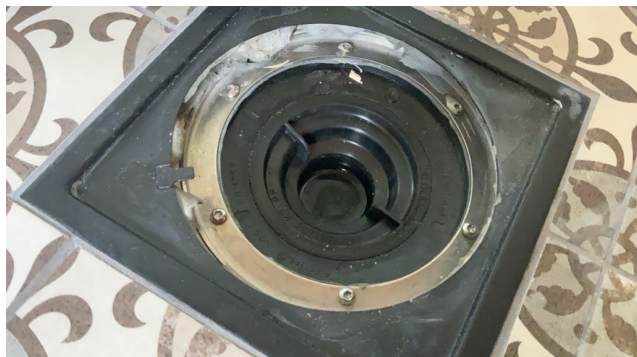
Slukmansjett korrekt under klemring

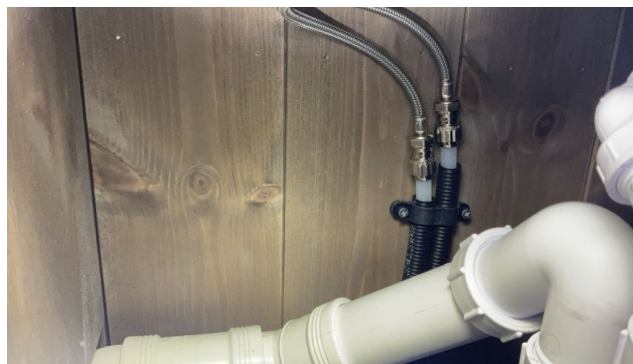
Manglende tettemuffe i overgang vannrør og varerør

- Det må monteres tettemuffer i enden av varerørene.

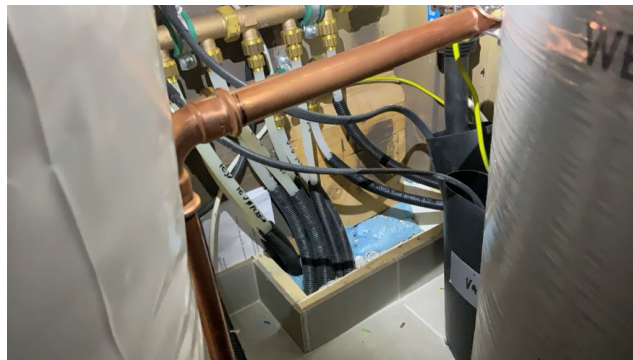
Utført med åpne fordelerstammer montert i rom med sluk, men oppstikk er montert utenfor tettesjikt i rommet og fare for vann i konstruksjonen ved lekkasje
