# Tilstandsrapport

Fritidsbolig

Haugrudvegen 823, 2960 RØN

Befaringsdato: 03.04.2025

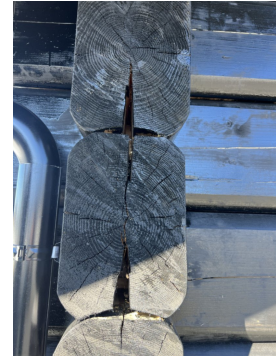
Det er registrert sprekkdannelse i store deler av lafte-stokkenes endeverd registrert fra nøyv og overganger, meddrag er forholdsvis bredde og ukjent tørk/sig har gjort til at stokken har sprukket og brettet seg utover meddrag på laftestokk. (fort-vokst tømmer kan være medvirkende) Det bør holdes under tilsyn og spesielt på korte veggglengder.

Bemerket gjennomgående sprekk i laftestokk, nøyv/stokkende kan løsne i knute. Synlig bredde meddrag der stokk har sprukket over underliggendestokk

Bør holdes under tilsyn, samt at justering av sig på laft og overganger lettvegger, vinduer og dører ettersees.

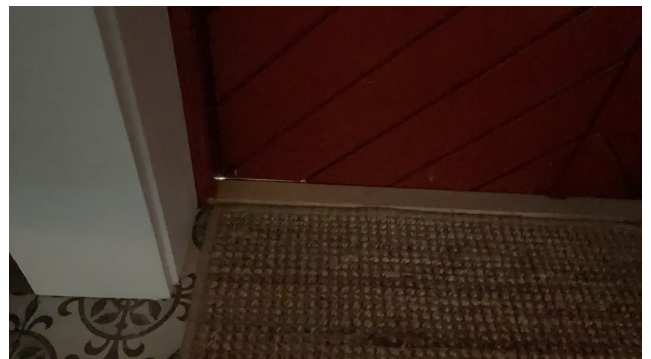
Bemerket glipper/luftlekkasje i overgang dørblad/terskel

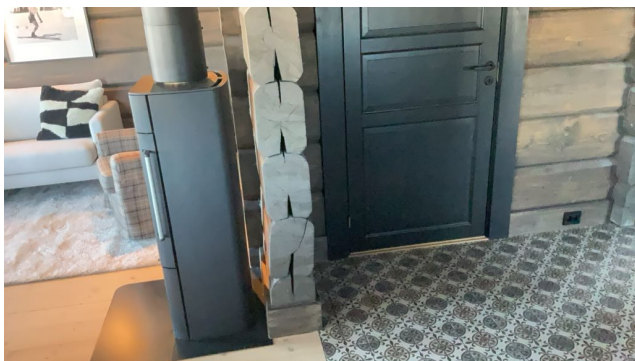
Det er registrert sprekker i store deler av meddrag på laftekonstruksjon og dels vridninger i ender bemerket fra åpning stue/kjøkken og gang. Tørk på laft er ikke kjent og må hensyntas at laftekonstruksjon er et naturprodukt der sig og utettheter kan forekomme, bør ettersees. (kommentert under punkt yttervegger)

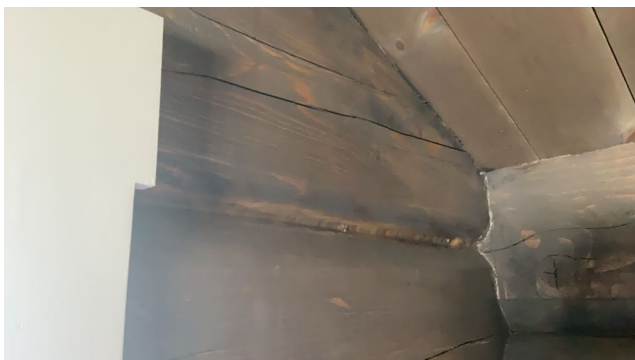
Foretatt tetting av utettheter/glipper

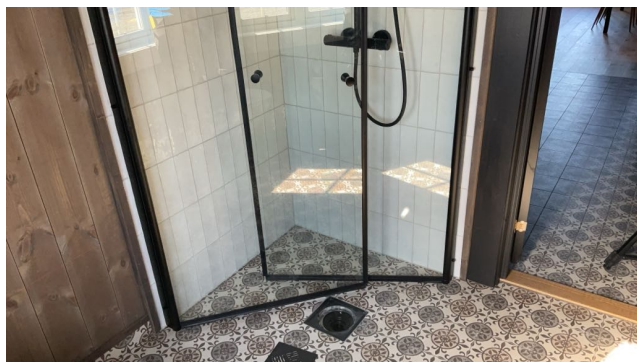
Det er uegnede materialer i våtsone servant og trepanel nær dusj som ansees som våtsone, det er ikke fremlagt dokumentasjon av annen prosjektering i dette område. Det er ikke uvanlig på fritidsboliger at det benyttes behandlet trepanel i våtsone bak servant eller inntil dusjvegger. Ved normal bruk vil det ikke oppstå skade og ved dusj ansees fuktbelastningen som lav da det er montert dusjvegg/dør av glass.

Trepanel er montert i det som ansees som våtsone jmf tek17, samt også dør. Det er montert dusjdører der fuktbelastningen ansees lav, men må hensyntas.

Våtrommet fungerer forutsatt at bruken av rommet ikke endres. Tiltak anses som ikke nødvendig, så lenge det utvises forsiktighet ved bruk. Normalt vil det være mindre fuktpåkjenning på et bad i en fritidsbolig, kontra en enebolig.

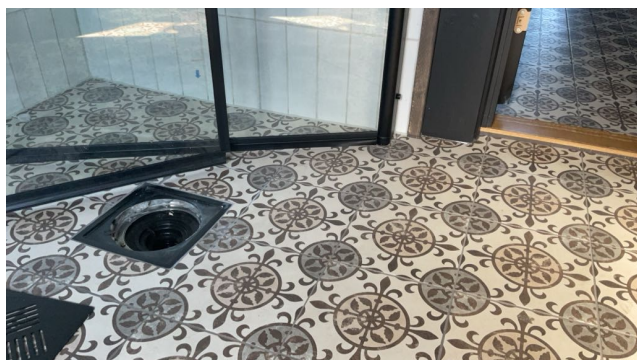
Gulv er belagt med fliser. Det er målt ca. 15 mm høydeforskjell fra topp gulv ved dørterskel til topp slukrist, lokalt fall i dusj. Det er fremlagt dokumentasjon for membranoppkant ifølge bilder, fall er noe under ihenhold til krav. Oppvarming med varmekabler. Varmekilde i gulv er ikke tilstandsvurdert.

Fall på 15 mm fra sluk til flis ved terskel, men noe under krav pga størrelse på bad og ansees som funksjon ivaretatt

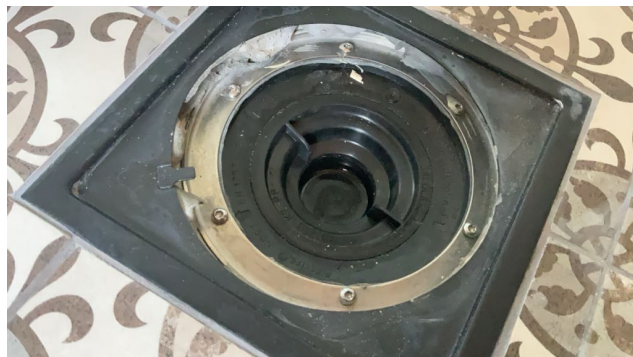
Slukmansjett korrekt under klemring

Bør holdes under tilsyn ved tiltaksbehov.
