# Oalandsvegen 61 4110 FORSAND

## Tilstandsrapport Eierskifte

Boligtype: Enebolig

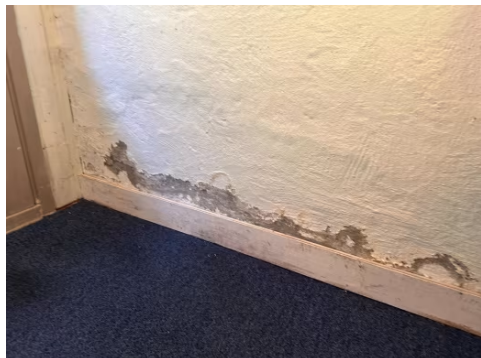
### 6.1 Drenering

| Det registreres manglende bruk av grunnmursplast og salt / kalkutslag på innvendig grunnmursflater som indikerer fukttransport gjennom grunnmuren. | |
| Dreneringen / fuktsikring har nådd en alder som gjør tettheten usikker i tiden som kommer. Normal brukstid for en drenering anslås til å være ca 30 år. | |

Anbefaler ny drenering og grunnmursplast.

Fall på terreng rundt boligen bør tilordnes slik at overflatevann renner bort fra boligen.

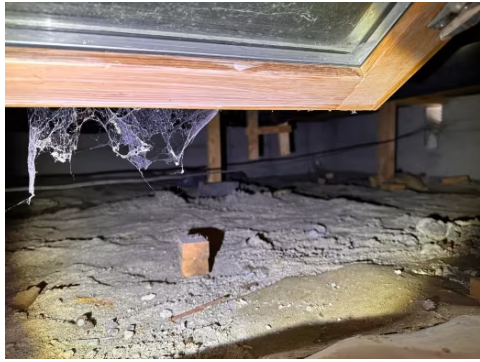
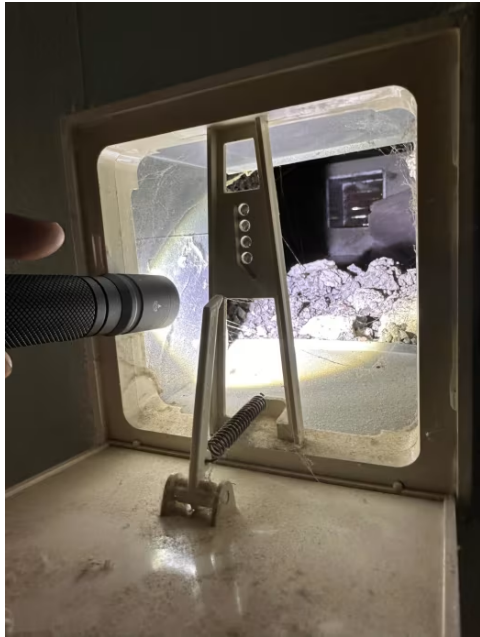
## 6.3 Krypkjeller

Det er etablert krypkjeller under deler av huset. Det er ikke tilkomst til krypkjeller, denne er derfor ikke inspisert.

Anbefaler å etablere tilkomst til krypkjellere.

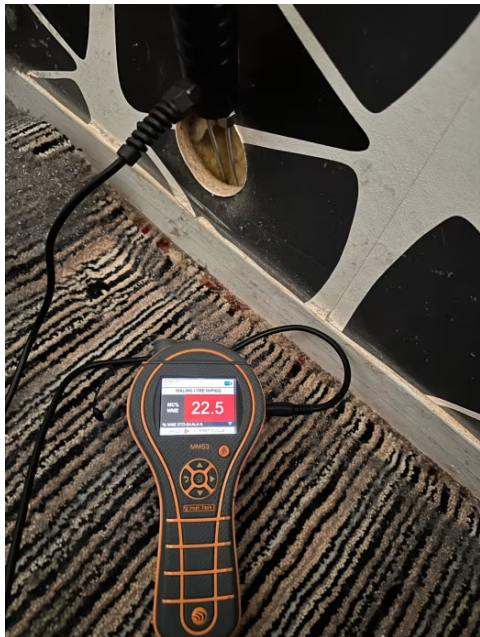
## 6.4 Rom under terreng

Ved fuktmåling i treverk i forbindelse med hulltaking, måles et fuktinnhold som er over faregrensen for utvikling av skader.

Alt av organiske materialer mot murflater bør fjernes. Eventuell ny oppbygging kan vurderes etter utbedring av drenering.

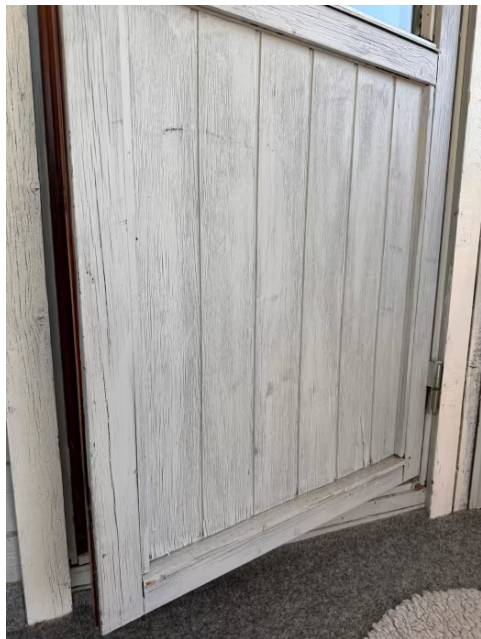
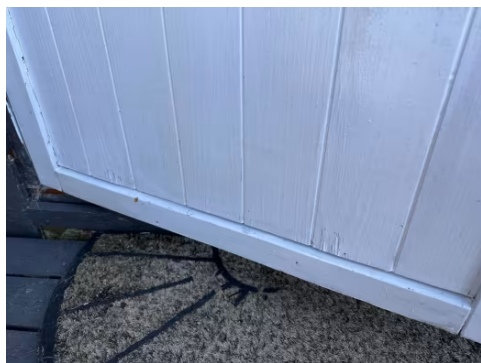
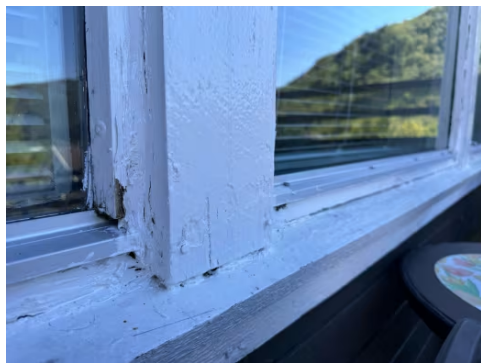
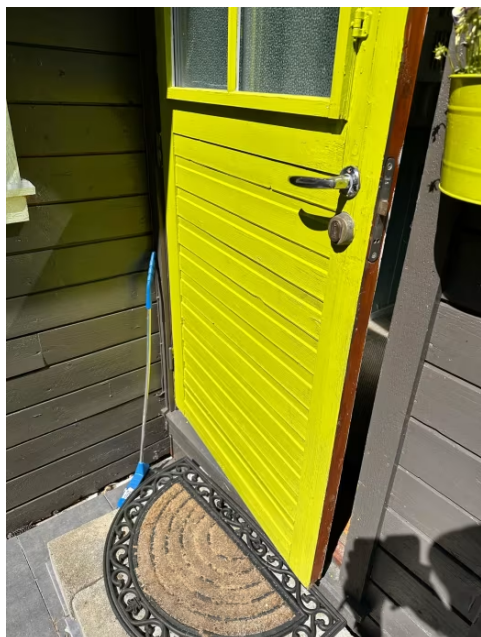
## 6.6 Vinduer og dører

Det registreres punkterte glass i stue mot Sør, stue mot Sørvest og i trapp. Råte skader i balkongdører, ytterdør og stuevinduer mot Vest. Stedvis værslitte karmen / dører og tegn etter innvendig kondens.

Anbefaler å bytte punkterte glass, vinduer / dører med råteskader og overflatebehandle slitte overflater.

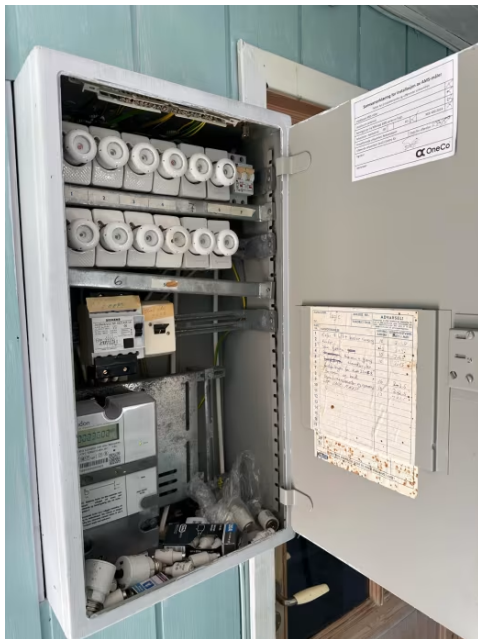
## 6.19 Elektrisk

Boligen har et eldre elanlegg uten dokumentasjon, og med automatsikringer.

| Det er utført tilsyn 06.09.2024 uten avvik. | |

Anbefaler å bytte sikringsskap til automatsikringer.

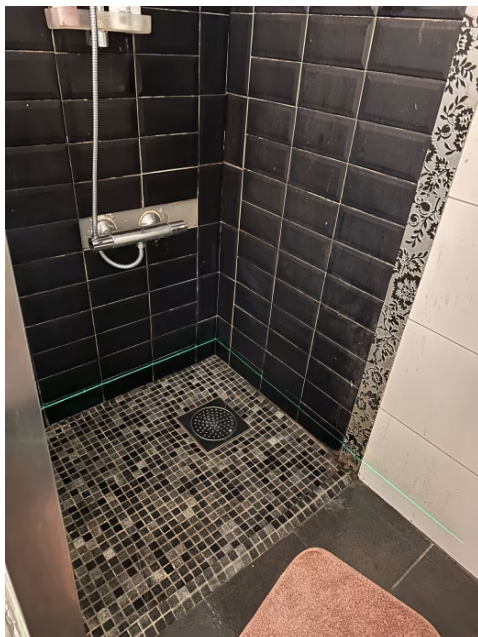
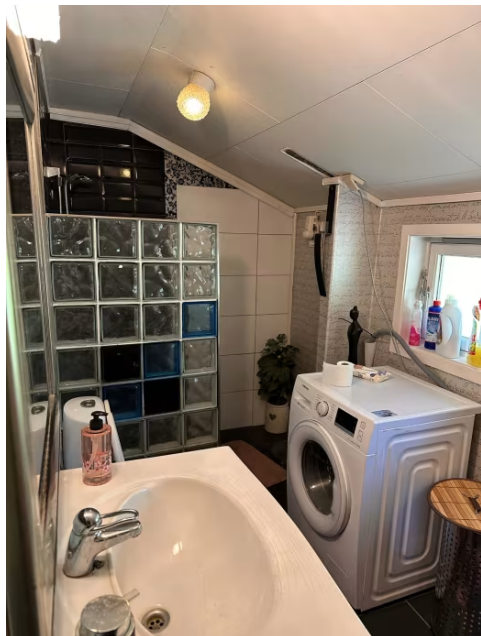
## 6.22 Våtrom: Bad 1 etg.

TG-3 pga. ujevnheter i gulv, utette rørgjennomføringer og generelt ufagmessig utført arbeid.

| <b>Det er behov for totalrenovering av våtrommet!</b> | |

| Badet bør oppgraderes med ny slukløsning, flytte tilstrekkelig fall til sluk, nytt tettesjikt i våtsoner og vurdere nye baderomsmøbler. | |

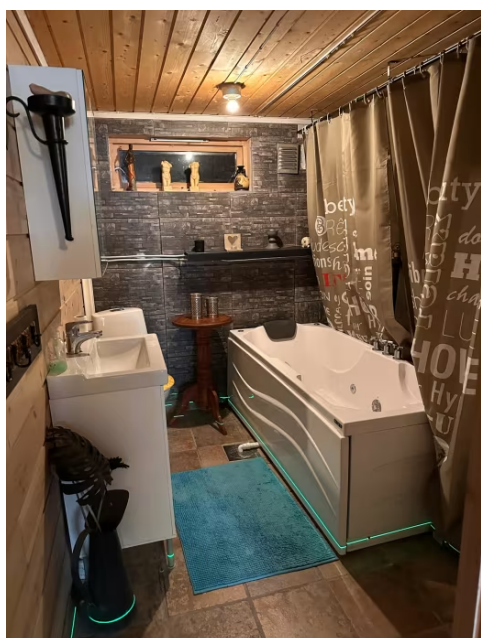
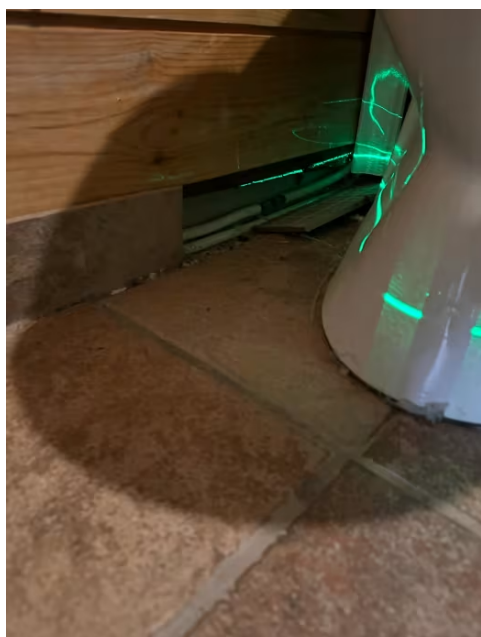
## 6.23 Våtrom: Bad kjeller

TG-3 pga. ujevnheter i gulv, manglende tettesjikt i våtsoner, manglende mekanisk avtrekk, løse fliser og generelt ufagmessig utført arbeid.

Det er behov for totalrenovering av våtrommet!

Badet bør oppgraderes med ny slukløsning, flyte tilstrekkelig fall til sluk, nytt tettesjikt i våtsoner, mekanisk avtrekk og vurdere nye baderomsmøbler.
