Sven Morens veg 2 2408 ELVERUM

Tilstandsrapport Eierskifte

Boligtype: Leilighet i boligblokk

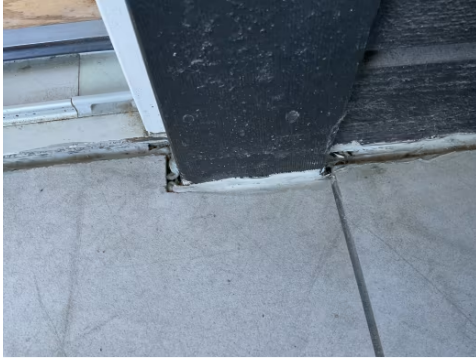
Ufagmessig utførelse på fuger mot vegger.

Rekkverket tilfredsstillende krav til høyde på oppføringstidspunktet, men er lavere enn dagens forskriftskrav på 100 cm. Ingen tiltak er påkrevd.
Det er lagt fliser på betongdekke på terrassen, dette er ikke fagmessig utført.
Fuger mot vegg er ufullstendig og har sprekker

Utbedring av ovennevnte fuger bør påregnes.

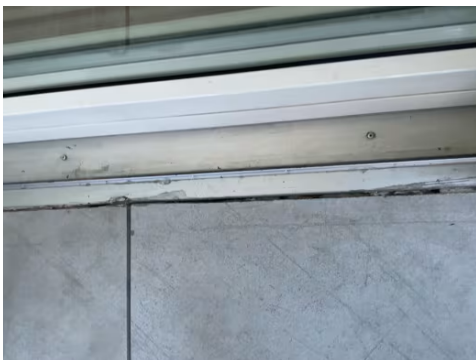
Ufagmessig utførelse på fuger mot vegger.

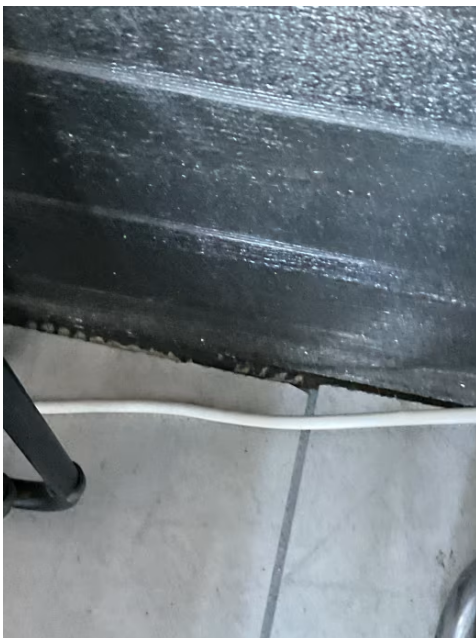
Ufagmessig utførelse på fuger mot vegger.

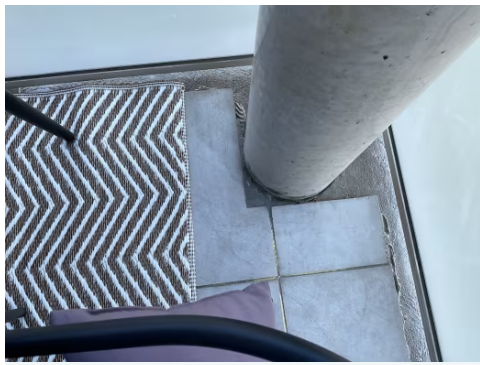
Ufagmessig utførelse på flisarbeid.

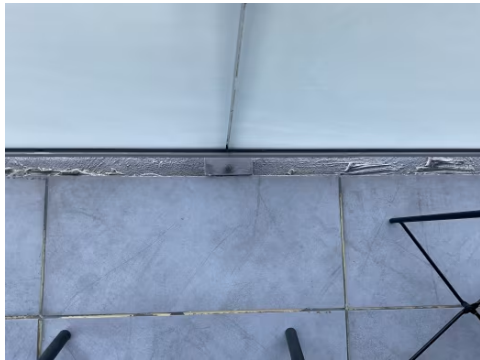
Ufagmessig utførelse på flisarbeid.

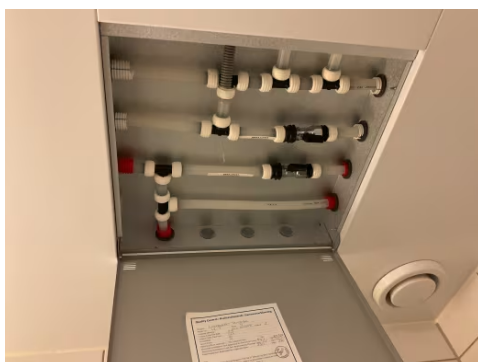
Fordelerskap i tak på badet.

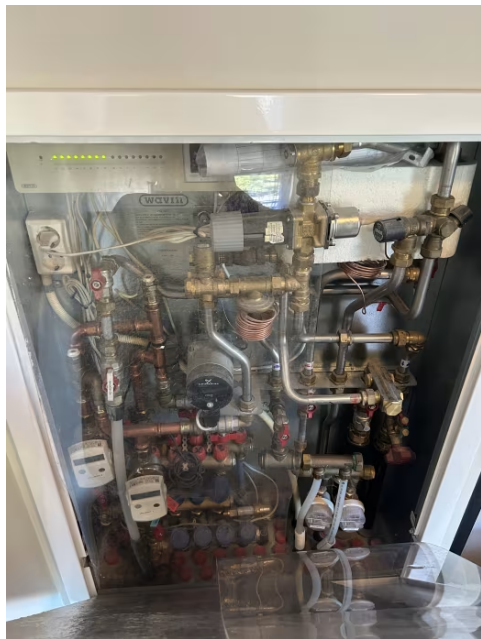
Fordelerskap for vann og vannbårenvarme

Stoppekran plassert i fordelerskap på soverom, ikke merket på utsiden av skap.

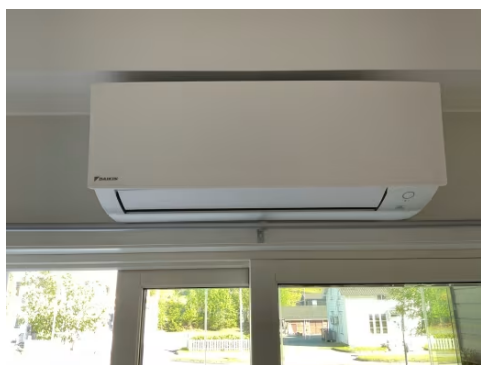
Varmepumpe.

Det finnes ingen dokumentasjon på service av anlegget.

For lengst mulig levetid er det viktig med jevnlig service og vedlikehold. Med service vil man kunne avdekke eventuelle problemer tidlig og gjøre nødvendige utbedringer før de eskalerer. Dersom service ikke gjøres ofte nok, er dette hovedårsak til havari på pumper da feil gassmengde ikke blir oppdaget før kompressor ryker.

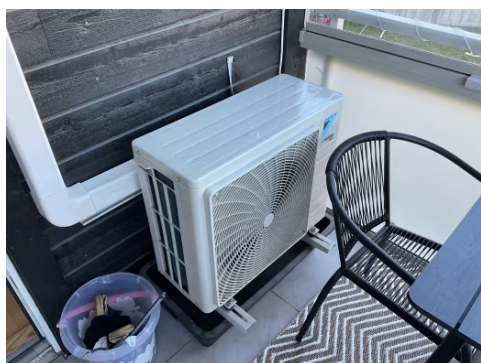
Utvendig del varmpumpe.

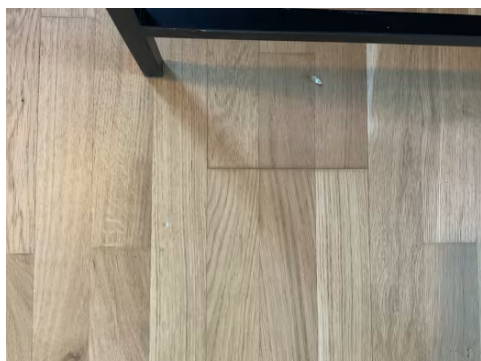
Parkettgulv.

Beskrivelse	
Vegger og tak fremstår som fine på befaringdagen, Gulvet har stedvis knirk og har noe mer slitasje en normal bruksslitasje. Innfelte spotter i tak kjøkken og gang	
Oppsummering av øvrig	TG-1
Det blir ikke registrert symptomer på skader eller synlige tilstandssvekkelser

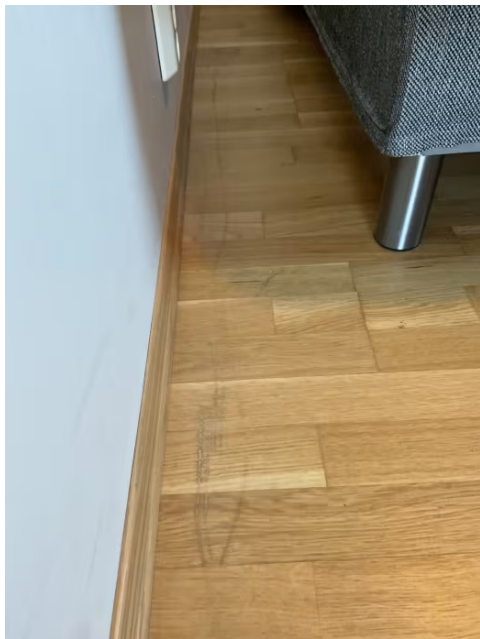
Riper i gulv på soverom.
