# Tilstandsrapport

Enebolig

Roald Amundsens gate 16 A, 8624 MO I RANA

Befaringsdato: 04.09.2024

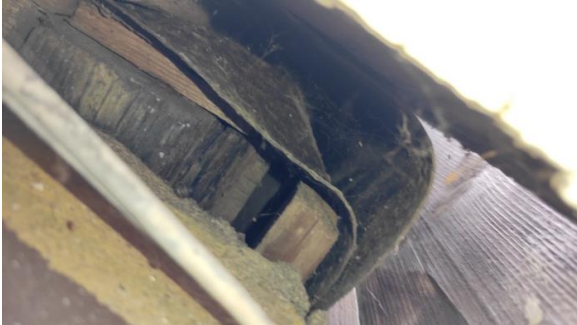
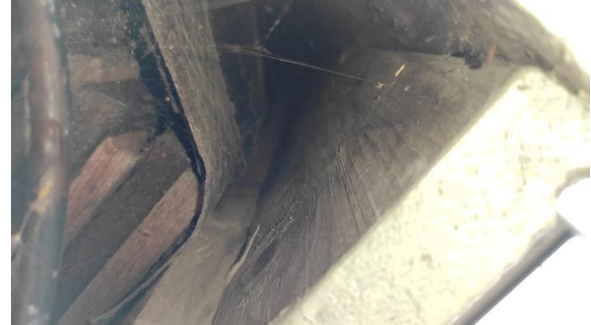
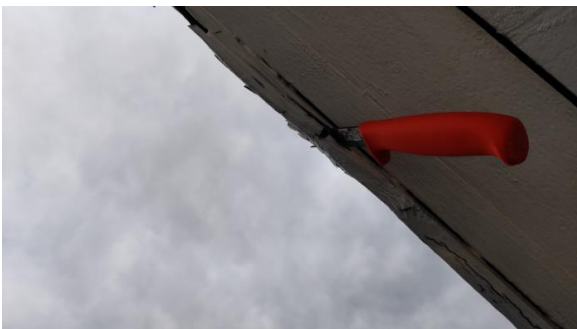
## Takkonstruksjon/Loft

Det ble fuktmålt i takkonstruksjonen ved befaring, og det ble ikke registrert forhøyede fuktverdier.

- Det er ingen lufting i konstruksjonen.
- Det er påvist fuktskjolder i undertak/takkonstruksjon.
- Undertaket er misfarget.

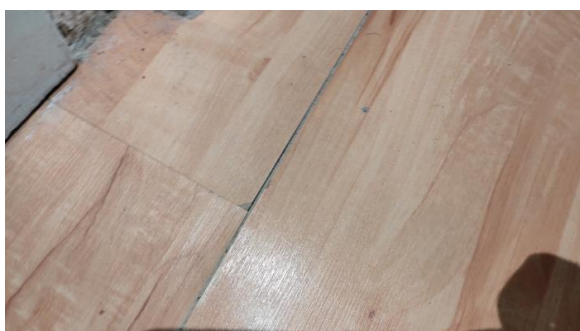
## ⚠ TG 3 Etasjeskille/gulv mot grunn

- Målt høydeforskjell på over 20 mm innenfor en lengde på 2 meter. Tilstandsgrad 3 gis med bakgrunn i standardens krav til godkjente måleavvik.
- Målt høydeforskjell på over 30 mm gjennom hele rommet. Tilstandsgrad 3 gis med bakgrunn i standardens krav til godkjente måleavvik.

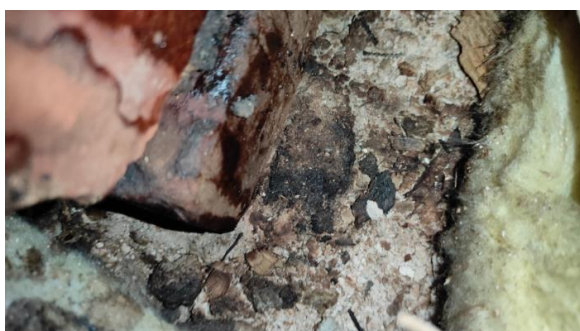
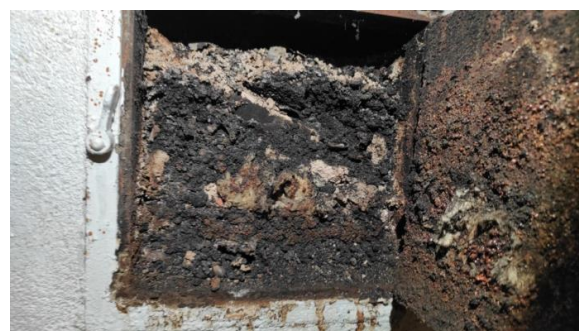
## 📍 TG 2 Rom Under Terreng

Det ble målt forhøyede fuktverdier i svill. Måleresultat 18.7%.

- Det er påvist indikasjoner på noe fuktgjennomtrenging i kjellergulv.
- Det er påvist indikasjoner på noe fuktgjennomtrenging inn i kjellermur.
- Kjeller har begrenset ventilering/luftgjennomstrømming.

- Det påviste fuktnivå gir grunn til å overvåke konstruksjonen jevnlig for å se utvikling over tid, og eventuelt foreta tiltak for å unngå fuktskader.

Dersom kjelleren skal benyttes som innredet rom, må dreneringen skiftes og grunnmuren fuksikres.

Det må også utføres tiltak mot kapillæropsug i den støpte sålen. Kjelleretasjen må bygges opp på nytt iht. godkjente og fuksikre løsninger for rom under terreng.

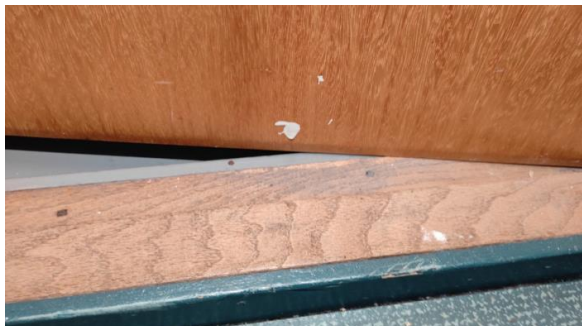
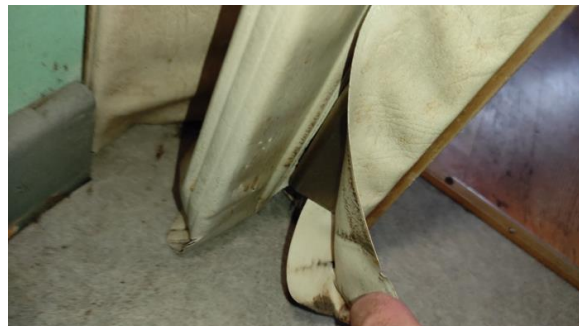
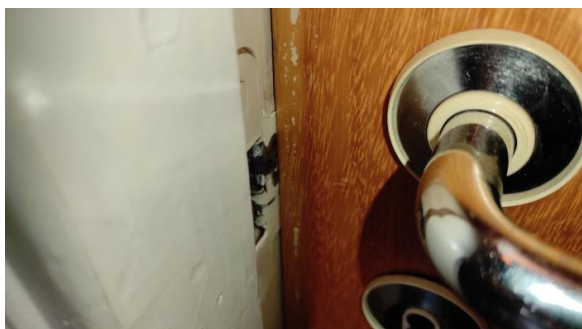
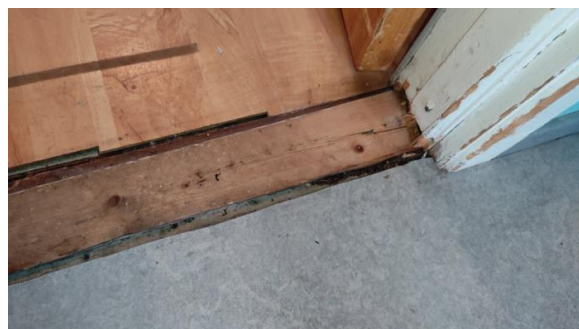
## VÅTROM

Våtrommet er av eldre dato, og har flere utettheter/avvik. Full tilstandskontroll av våtrommet anses derfor ikke som nødvendig. Renovering av våtrommet må påregnes, for å tåle normal bruk iht. dagens krav.

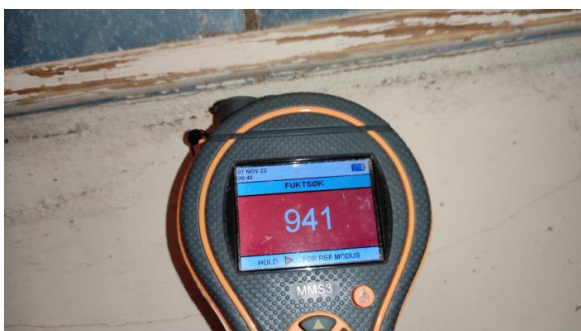
### TG 3 Generell

Våtrommet er av eldre dato, og har flere utettheter/avvik. Full tilstandskontroll av våtrommet anses derfor ikke som nødvendig. Renovering av våtrommet må påregnes, for å tåle normal bruk iht. dagens krav.

Vaskerommet anses som en grovkjeller og utbedringstiltak anses som ikke påkrevd. Ved eventuell oppgradering påse at rommet blir utført etter godkjente løsninger for rom under terreng.

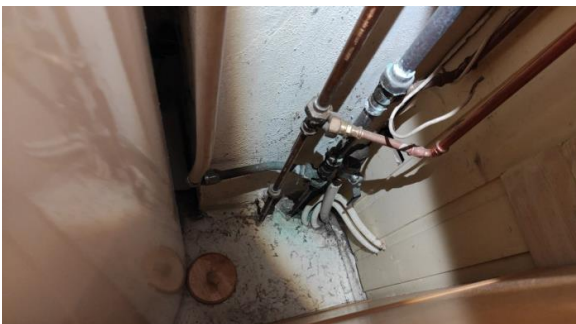
## TG 3 Avløpsrør

- Det er ikke påvist tilfredsstillende lufting av avløpsanlegget.
- Det er påvist skader eller utettheter på sluk/avløp.
- Det er påvist ufagmessig utførelse av avløpsledninger.
- Mer enn halvparten av forventet brukstid er passert på innvendige avløpsledninger.

Lekkasje fra avløpsrøret til vasken i kjelleretasjen.

- Skadet del av sluk/avløpsrør må skiftes.
- I forbindelse med oppgradering av våtrom vil det være naturlig med utskiftning av rør.
- Tidspunkt for utskiftning av avløpsrør nærmer seg.
- Anlegget bør sjekkes av fagperson.

Det bør etableres tilfredsstillende lufting på avløpsanlegget.

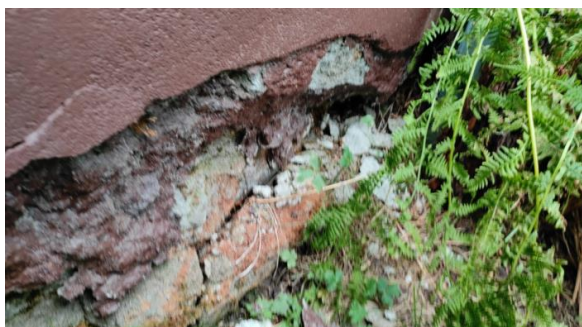
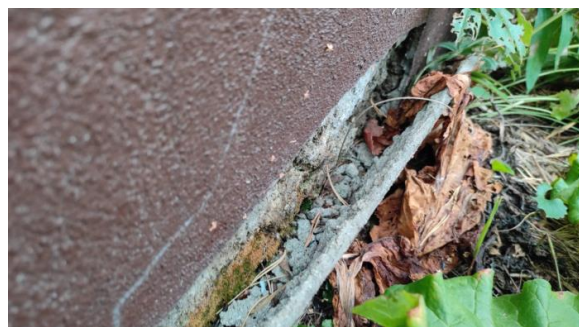
### TG 3 Grunnmur og fundamenter

- Grunnmuren har sprekkdannelse.

Grunnmuren har noe sprekker og er stedvis begynt å gå i oppløsning.

- Påviste skader må utbedres.
