Roald Amundsens gate 16A, 8624 MO I RANA

**Sjarmerende liten enebolig, med  
en høy grad av retrofølelse  
beliggende i gangavstand til  
sentrum.**

| Tilstandsrapport ..... | 44 |

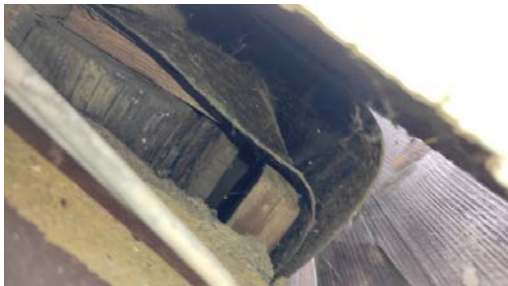
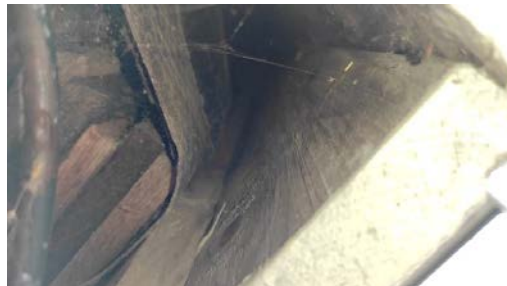
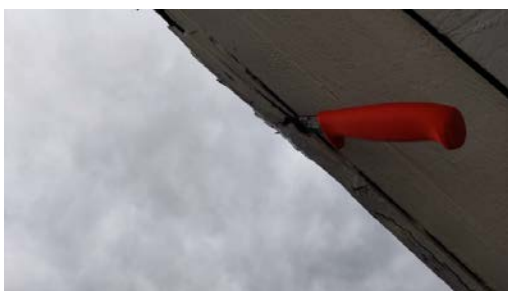
## Takkonstruksjon/Loft

Det ble fuktmålt i takkonstruksjonen ved befaring, og det ble ikke registrert forhøyede fuktverdier.

- Det er ingen lufting i konstruksjonen.
- Det er påvist fuktskjolder i undertak/takkonstruksjon.
- Undertaket er misfarget.

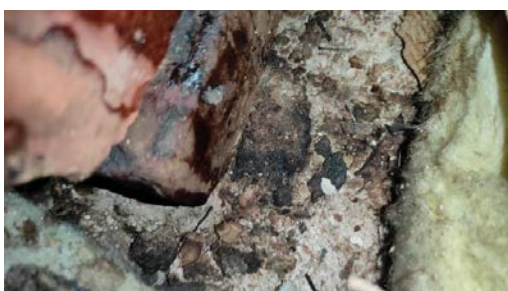
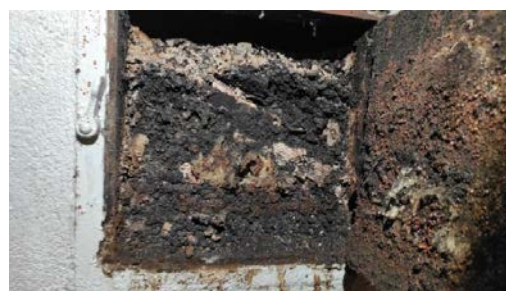
## TG 2 Rom Under Terreng

Det ble målt forhøyede fuktverdier i svill. Måleresultat 18.7%.

Generelt bør ikke fuktigheten i trevirket ligge høyere enn 15%.

- Det er påvist indikasjoner på noe fuktgjennomtrenging i kjellergulv.
- Det er påvist indikasjoner på noe fuktgjennomtrenging inn i kjellermur.
- Kjeller har begrenset ventilering/luftgjennomstrømning.

- Det påviste fuktnivå gir grunn til å overvåke konstruksjonen jevnlig for å se utvikling over tid, og eventuelt foreta tiltak for å unngå fuktskader.

Dersom kjelleren skal benyttes som innredet rom, må dreneringen skiftes og grunnmuren fuktsikres.

Det må også utføres tiltak mot kapilær oppsug i den støpte sålen. Kjelleretasjen må bygges opp på nytt iht. godkjente og fuktsikre løsninger for rom under terreng.
