# Jens Bjelkes gate 71 0652 OSLO

## Tilstandsrapport Eierskifte

Boligtype: Leilighet

Byggeår: 2006

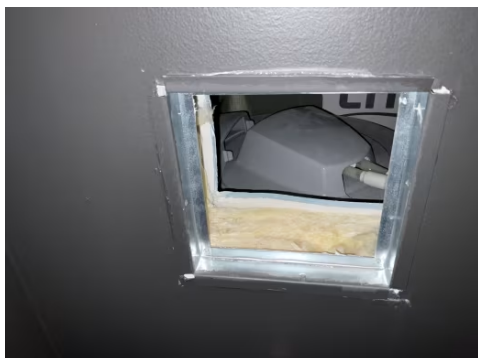
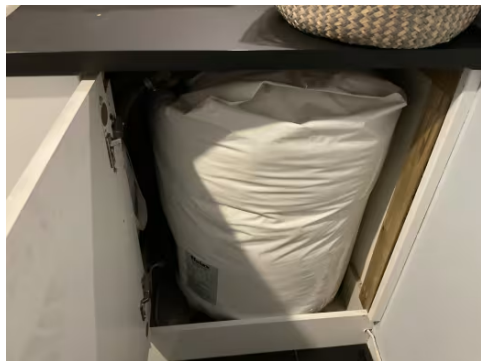
## 6.11 Varmtvannsbereder

Berederen er plassert i ett vanntett rom bak badet i 8. etasje, og i ett benkeskap i innredet rom.

TG 2 pga: Bereder i 7. etasje er plassert i tørt rom, og er ikke lekkasjesikret med automatisk vannstoppventil.

Vannstoppeventil på bereder i 7. etasje anbefales etablert.
