# Tilstandsrapport

Enebolig

Osterøyvegen 2711, 5283 FOTLANDSVÅG

Befaringsdato: 15.05.2025

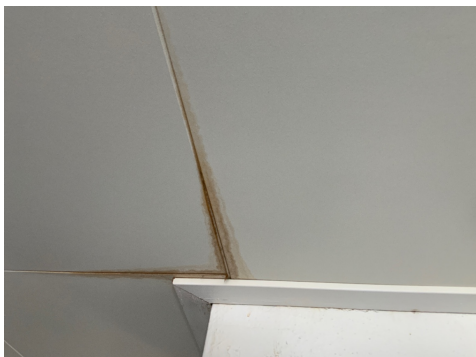
#### Vurdering av avvik:

Fuktmerker i himling ved skorstein i 2. etasje og i loft.

Fuktmerker i vegg mot bad i loft.

Fuktmerkene skyldes tidligere lekkasje inn ved skorstein. Himlingsplater rundt skorstein bør utbedres.

- Gjennomføre ytterligere undersøkelser og foreta utbedring av skade.

Himlingsplatene bør males. Områdene med fuktmerker er kontrollert med fuktindikator. Det ble ikke registrert unormale fuktverdier.

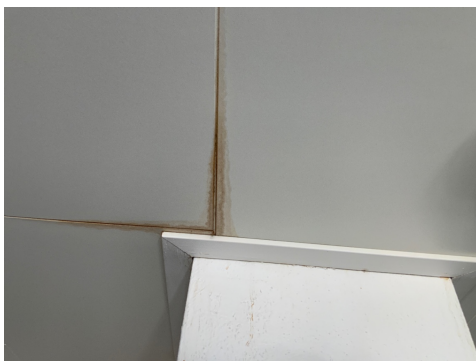
## TG 2 Etasjeskille/gulv mot grunn

Fuktskader i himlinger ved skorstein i 2. etasje og i loft.  
Noe retningsavvik og knirk i gulvene må påregnes grunnet alder.

- Det må foretas tiltak for å lukke avviket.

Årsaken til lekkasjen er utbedret.

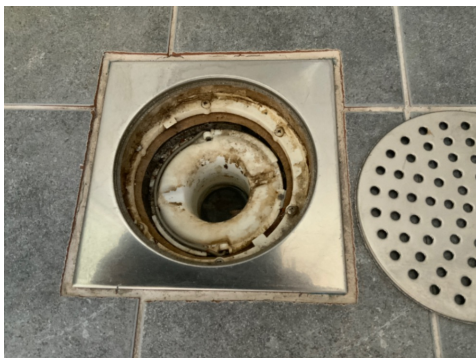
### ! TG 1 Sluk, membran og tettesjikt

Klemring og membran er synlig i plastsluk.

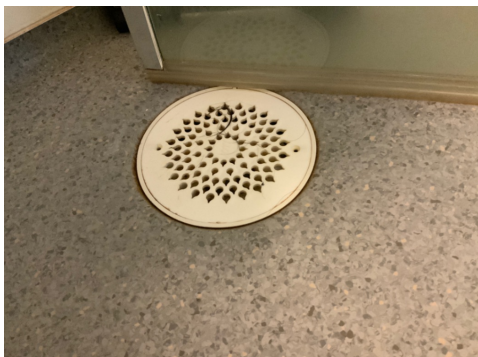
Våtromsbelegg er klemt til plastsluk.

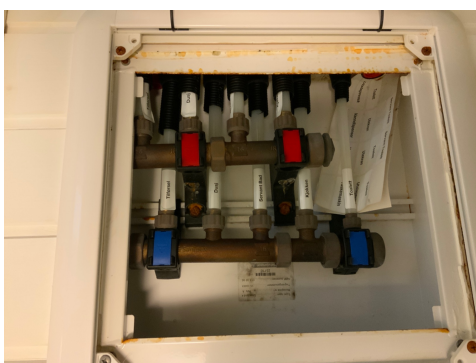
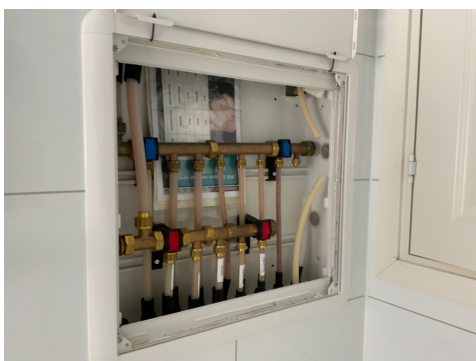
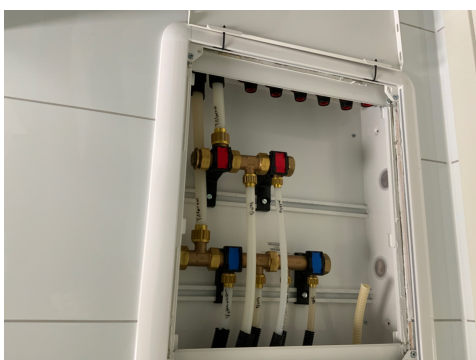
Det ble ikke registrert lekkasje i rørfordelerskap, men det ble registrert rustskader i rørfordelerskap i loft.  
Rørfordelerskapene bør kontrolleres regelmessig.
