# Tilstandsrapport

📍 Ringvegen 6, 4360 VARHAUG

# gnr. 42, bnr. 112

Rapportdato: 30.05.2025

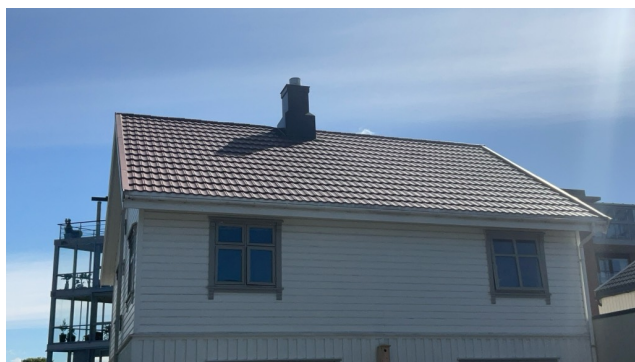
Det er ikke montert snøfangere på tak.

Det anbefales montering av snøfangere på tak over områder hvor ferdsel foregår vintertid.

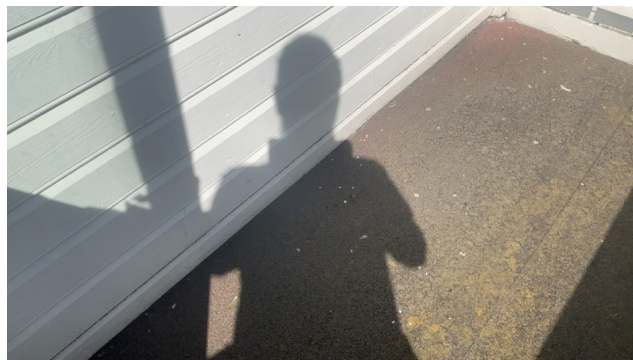
Liten avstand mellom kledning og balkong. Dette reduserer utluftingen bak kledningen samt øker fuktbelastningen på treverket.

- Uten tilstrekkelig lufting bak bordkledningen kan fuktighet som trenger inn bak bordene eller gjennom veggene innenfra ikke tørke opp. Dette skaper ideelle forhold for råtesopp og muggvekst.

Liten avstand kledning/balkong.

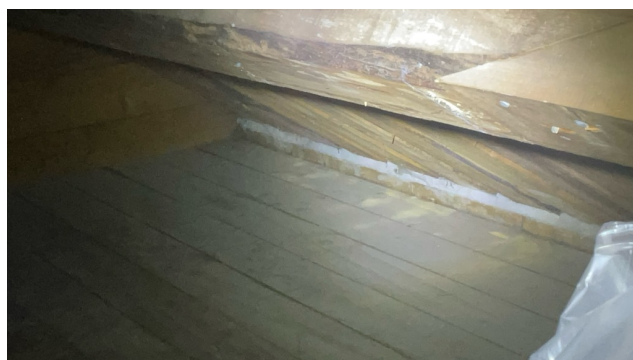
Det er registrert spor etter murr/stripte borebiller i treverk på loft, og det er fersk spon som kan tyde på aktivitet.

Treverk på loft anbefales behandlet mot murr/stripte borebiller.

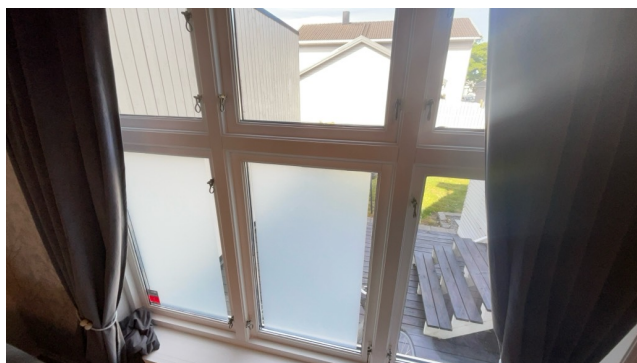
Vinduer i stue gikk ikke opp på befaringsdagen.

Vinduer bør undersøkes ytterligere.

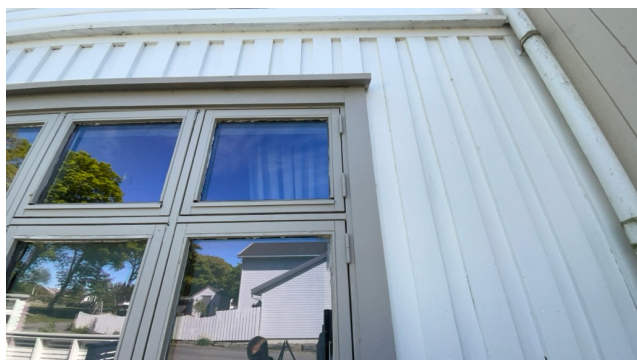
Vinduer i stue er spikret igjen ifølge eier.

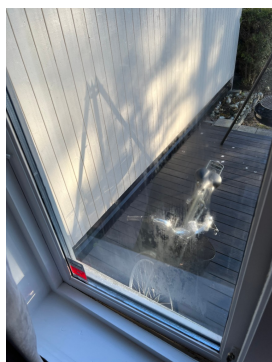
Punktert glass til vindu i stue.

Punktert glass i vindu bør skiftes.

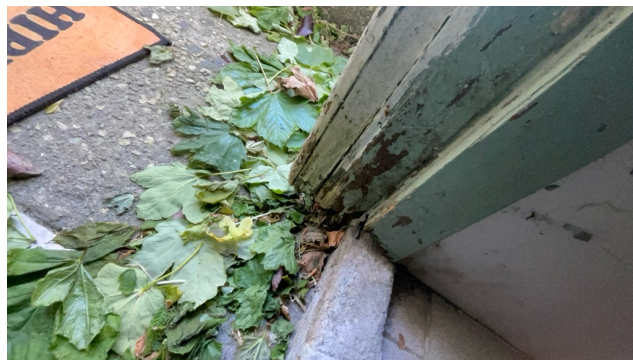
Tegn til nedbrytning/råte i karm til kjellerdør.

Kjellerdør bør vurderes skiftet.

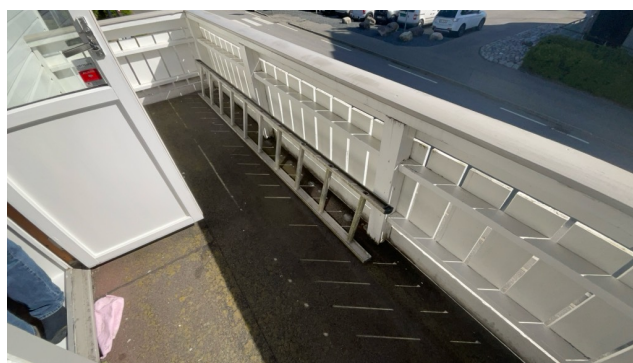
Rekkverk på balkong er lavere enn 1m som er krav til høyde i dagens forskrifter.

- Det er ikke krav om utbedring av rekkverkshøyde opp til dagens forskriftskrav.

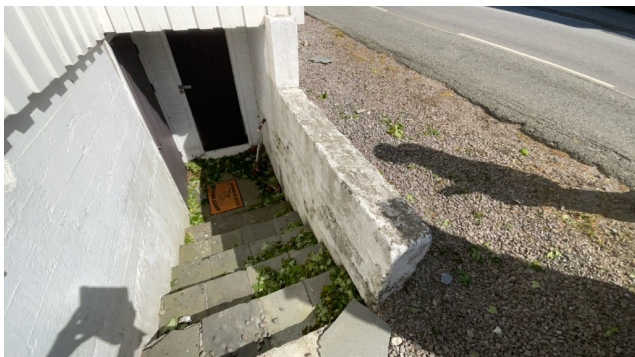
Vange til kjellertrapp er ikke sikret med rekkverk. Det er påvist flere skader i fliser på kjellertrapp.

Vange til kjellertrapp er ikke sikret med rekkverk.

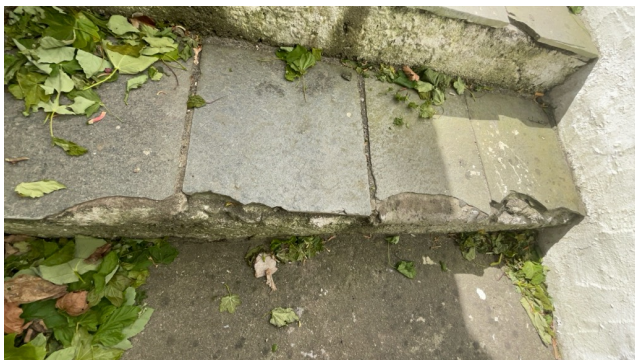
Skader i fliser på kant av trinn til kjellertrapp.

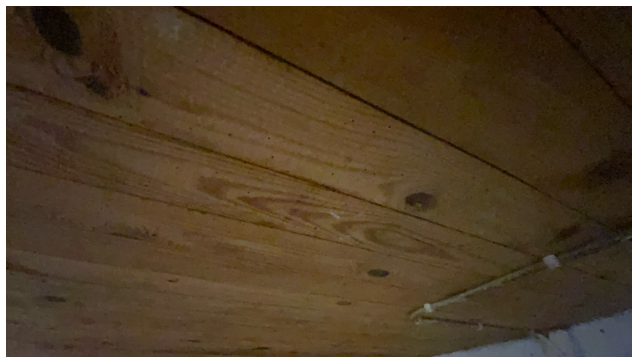
Spor etter murr/stripte borebiller i treverk i kjeller.

Treverk i kjeller bør behandles mot murr/stripte borebiller.

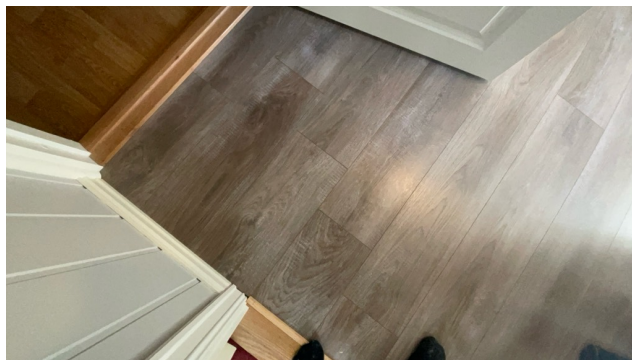
Laminat i soverom er ikke montert iht. monteringsanvisninger da det er lagt med for kort avstand i forband/forskyvning.

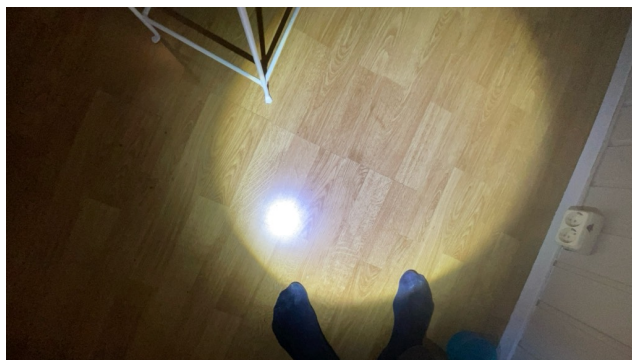
Laminat er lagt med lik skjøt uten forskyvning i soverom.

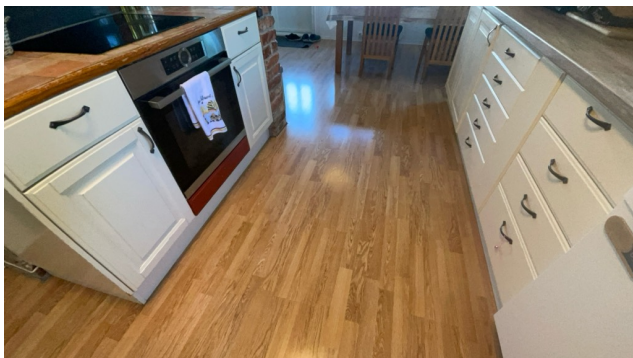
- Målt høydeforskjell på mellom 10 - 20 mm innenfor en lengde på 2 meter. Tilstandsgrad 2 gis med bakgrunn i standardens krav til godkjente måleavvik.
- Målt høydeforskjell på over 20 mm innenfor en lengde på 2 meter. Tilstandsgrad 3 gis med bakgrunn i standardens krav til godkjente måleavvik.
- Målt høydeforskjell på over 30 mm gjennom hele rommet. Tilstandsgrad 3 gis med bakgrunn i standardens krav til godkjente måleavvik.

Skjevt gulv i kjøkken i 1.etasje.

- For å få tilstandsgrad 0 eller 1 må høydeforskjeller rettes opp. Det vil imidlertid sjelden være økonomisk rasjonelt som et enkeltstående tiltak i en bolig som dette. Dersom boligen en gang skal renoveres, kan man vurdere slike tiltak.

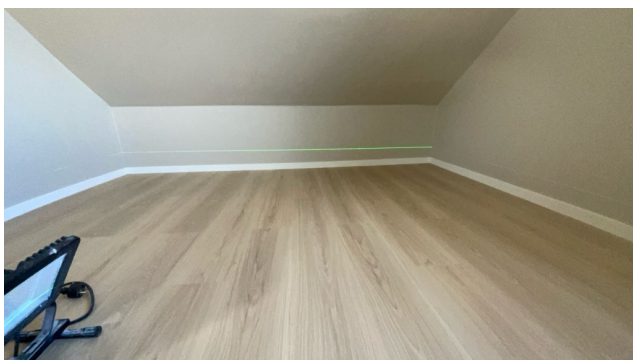
Betydelig skjevt gulv på loft.

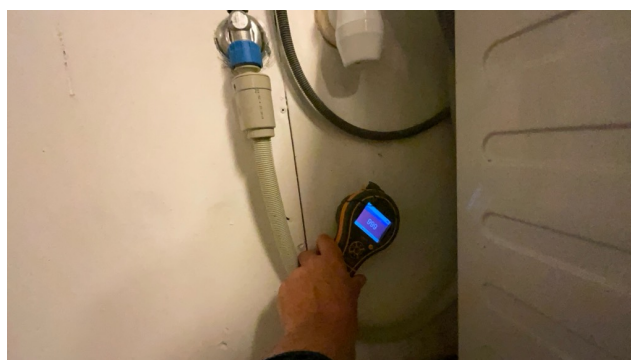
Det er påvist forhøyede fuktverdier i påforet vegg i vaskerom i kjeller. Det ble fullt utslag ved bruk av fuktindikator i nedre del av vegg samt måling midt på vegg. I tillegg er det synlige fuktskader i nedre del av plater. Det er påvist merker etter fuktrenninger fra tidligere vindu som er murt igjen med leca. Dette tyder på at muren ikke er tett og at fukt har trukket inn og ned bak trevegg.

Fult utslag med fuktindikator, målt ca 0,5 meter opp på vegg fra gulv.

Forholdet må undersøkes ytterligere. Veggene må åpnes, årsak til fukt avdekkes og utbedres samt veggene tørkes før det gjenoppbygges.

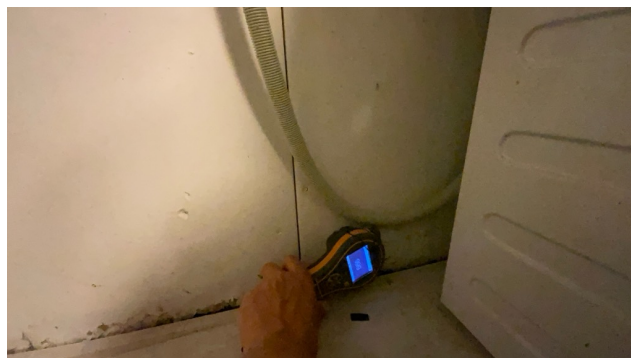
Fullt utslag med fuktindikator i bunn av vegg.

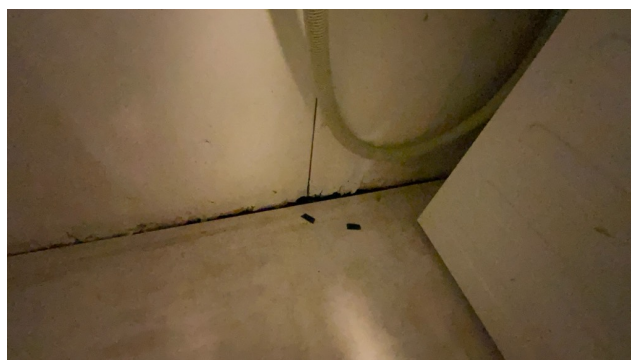
Synlige fuktskader i nedre del av plater på vegg.

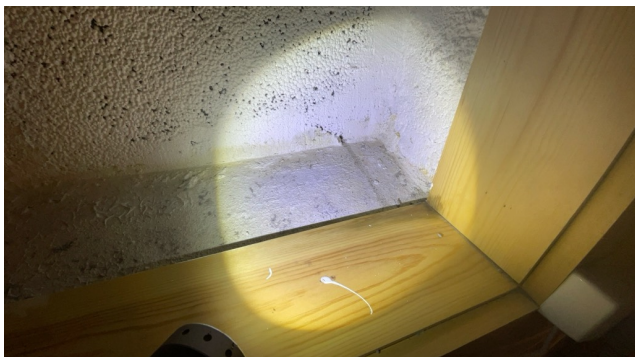
Det er påvist merker etter fuktrenninger fra tidligere vindu som er murt igjen med leca. Dette tyder på at muren ikke er tett og at fukt har trukket inn og ned bak trevegg.

Det er murt igjen et tidligere vindu i grunnmur, og det var på befaringsdagen innvendige tegn til at muren her ikke er tett og transportere noe fukt. Dette kan også tyde på at muren ikke er tilstrekkelig fuktsikret på utside i det aktuelle området.

Mur bør behandles utvendig hvor det tidligere har vært et vindu, slik at muren ikke slipper gjennom fukt.

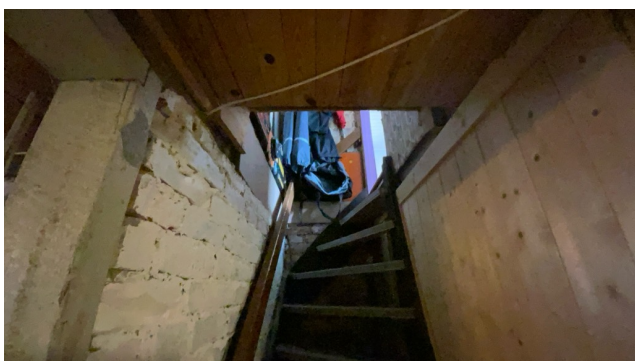
Kjellertrapp er ikke oppbygget i tråd med krav og anbefalinger til innvendige trapper. Trappen er for smal, for bratt og har for korte inntrinn.

- Det er ikke krav om utbedring av åpninger opp til dagens krav.
- Rekkverk må monteres for å lukke avviket.
- Det er ikke krav om utbedring av rekkverkshøyder opp til dagens krav.

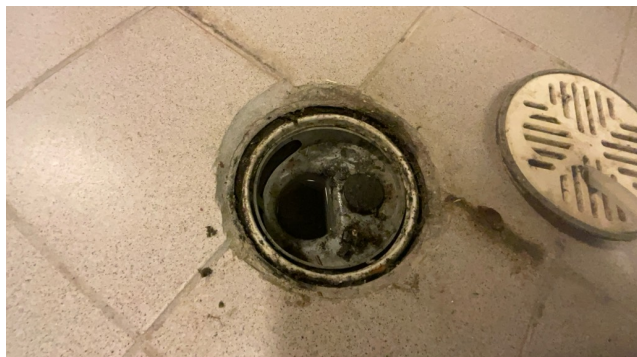
- Manglende oppgradering av våtrommet medfører høy risiko for at konstruksjonene ikke vil tåle vanlig bruk av vann eller lekkasjer. Dette kan føre til fuktskader på tilstøtende konstruksjoner.

Sluk i gulv, uten synlig membran.

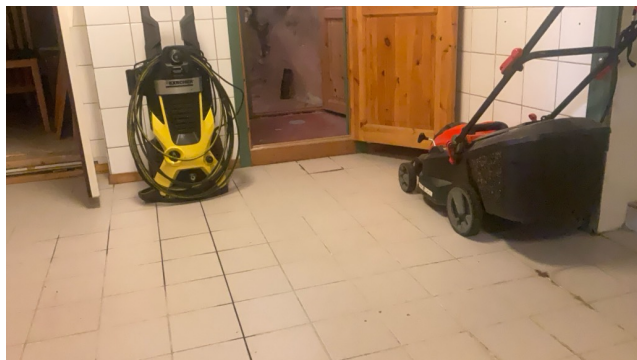
Enkelte løse fliser på gulv.

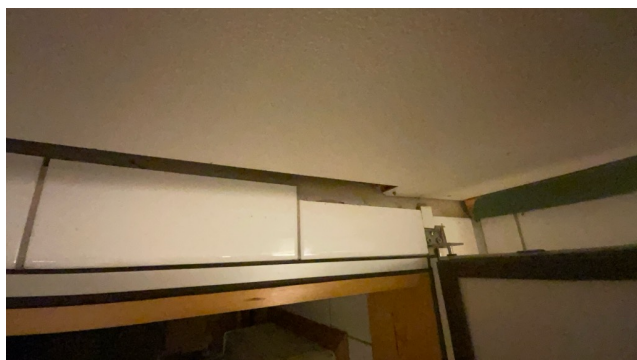
Ufagmessig fliserarbeid.

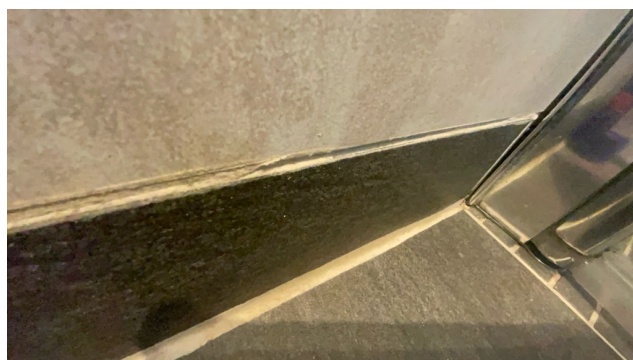
Ikke synlig aluminiumslist i bunn av veggplater.

Plater på vegger bør demonteres og skiftes. Ved montering av nye plater bør disse monteres på bunnskinne iht. monteringsanvisninger samt det bør monteres mansjetter som tetter tilstrekkelig ved gjennomføringer.

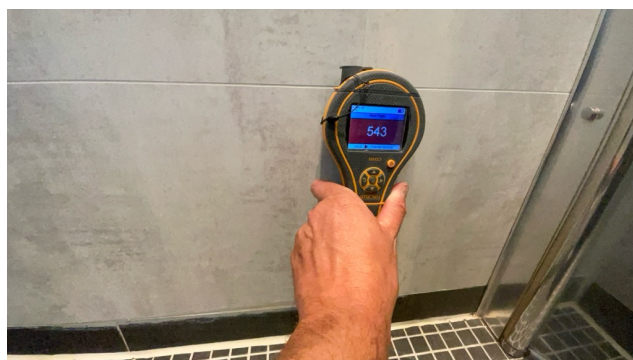
Det ble på befaringsdagen påvist variable indikasjoner på fukt i veggplater flere steder i dusjnisse, spesielt i område under blandebatteri samt under gjennomføring for ventil med vifte som er montert inni dusjnissen. Dette tyder på utettheter hvor fukt trekker inn i platene.

Indikasjoner på fukt i veggplate.

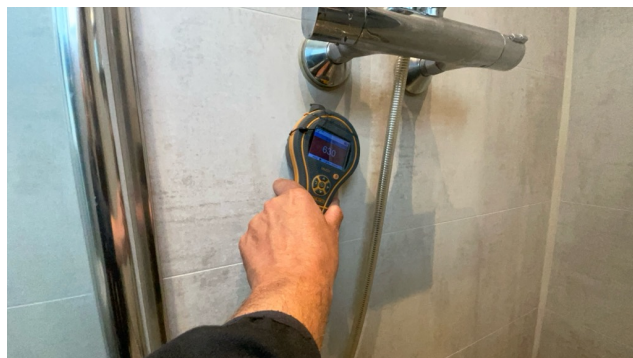
Indikasjoner på fukt i veggplate under blandebatteri.

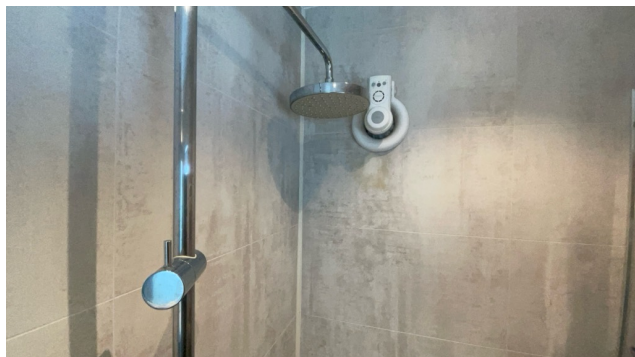
Ventil med tilhørende kanalvifte er montert inne i dusjnisen, og det er påvist indikasjoner på fukt i plater på underside av vifte.

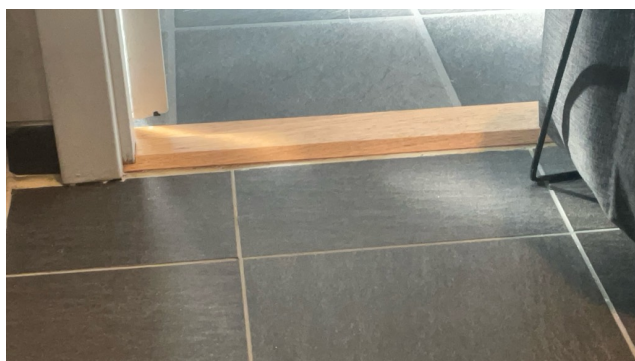
Ikke synlig oppbrett av membran ved dørterskel.

Det bør etableres høyere fuktsikker oppkant ved døråpning. Det gjøres oppmerksom på at fliser med "bom" er mer utsatt for sprekkdannelser om de belastes feil, og må påregnes skiftet om sprekkdannelser oppstår.

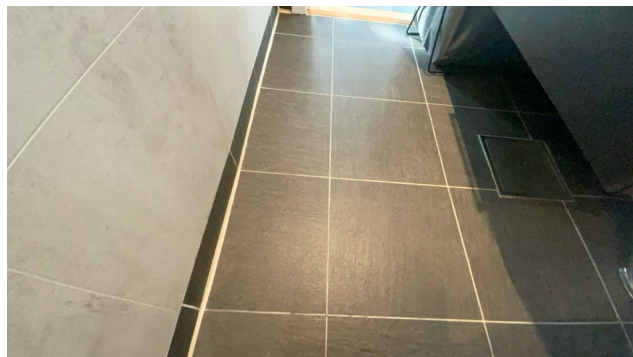
Det er registrert "bom" i flere fliser på gulv.

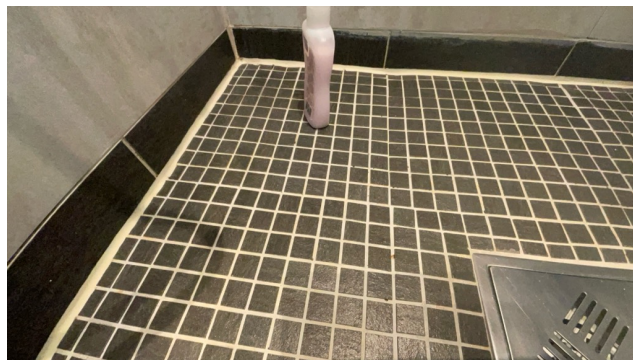
Mosaikkfliser på gulv i dusjnise bærer preg av ufagmessig utførelse.

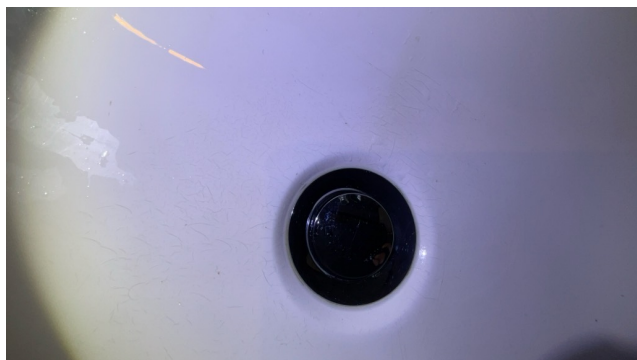
Krakkeleringer i emalje rundt sluk i servant.

Det er ikke behov for umiddelbare tiltak, men for å oppnå TG1 må servant skiftes.

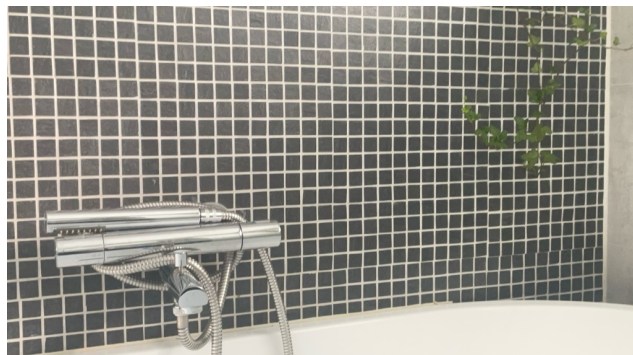
Mosaikkfliser på vegg bak badekar bærer preg av ufagmessig utførelse.

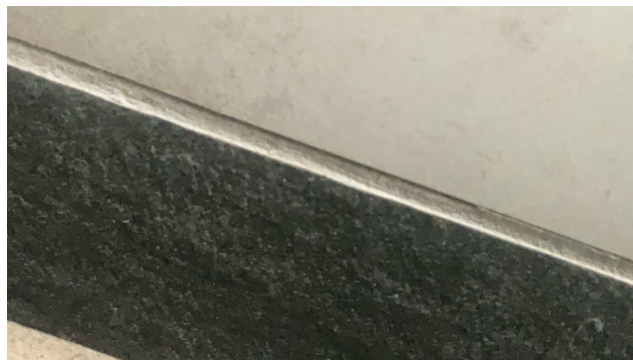
Det er ikke synlig bunnlist i underkant av plater i våtsone

For å oppnå TG1 må plater demonteres og monteres med bunnlist i våtsoner.

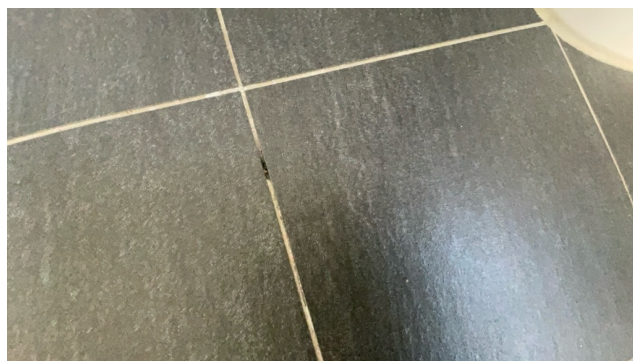
- Til tross for avviket i fall/høydeforskjell til sluk, vil gulvet fortsatt kunne lede vann mot sluket, men med redusert effektivitet. Dette kan potensielt øke risikoen for vannansamling i enkelte områder av badet.

Noe manglende fugemasse mellom fliser på gulv.

Fuge bør fuges på ny.

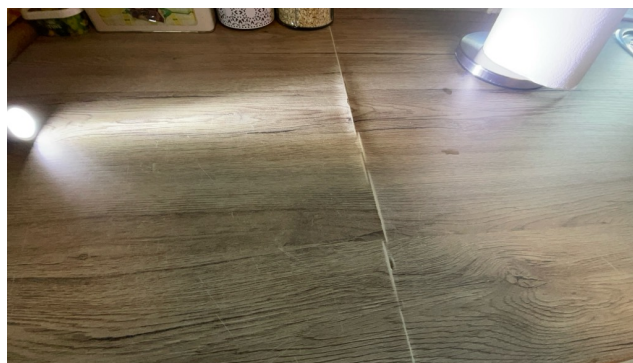
Fuktsvelling i skjøt av benkeplate.

Fuktsvellinger i skjøt av benkeplate.

For å oppnå TG1 må benkeplater skiftes samt det må monteres dampbeskyttelse ved montering av nye plater.

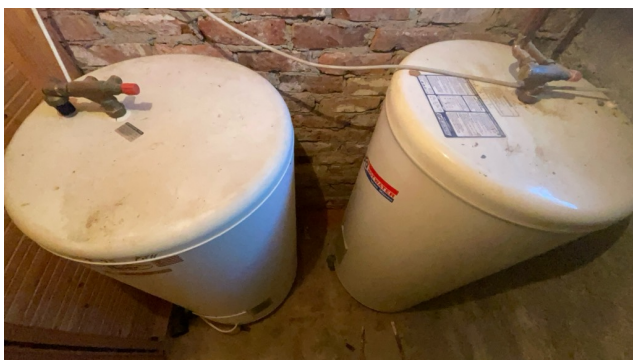
Eldre varmtvannstanker, montert i bod i kjeller.

- Det er ikke behov for utbedringstiltak siden tanken fungerer i dag, men ut ifra alder kan skader plutselig oppstå på eldre tanker.
- Det bør etableres tilfredsstillende avrenning eller lekkasjesikring ved varmtvannstank.

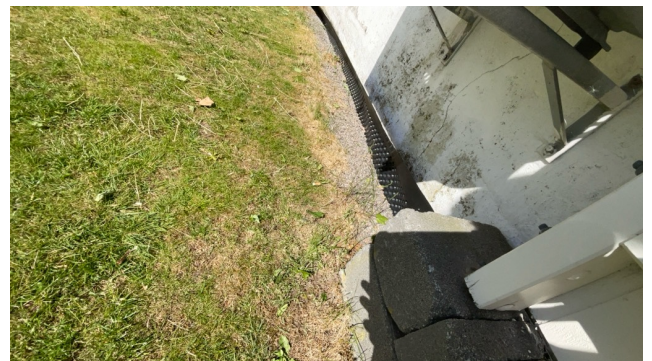
Grunnmursplast er ikke avsluttet med klemlist i toppen hvor denne er synlig. Dette kan føre til at regnvann trenger inn mellom grunnmur og grunnmursplast. Fukt transporteres nedover grunnmuren og legger seg på innsiden av grunnmurens nedre del og vises gjerne som saltutslag. Kan forårsake fukt i nedre del av yttervegger i kjeller om disse er påført og kledd.

Grunnmursplast er ikke avsluttet med klemlist i toppen hvor denne er synlig.

Grunnmursplast bør forlenges slik at denne er avsluttet over terreng på alle sider av boligen, og det må monteres klemlist/dekkelist i toppen.
