Andelsleilighet i tomannsbolig  
Rødsåsen 83  
3928 Porsgrunn

Dato: 27/03/2026

**OM EIERSKIFTERAPPORT™**

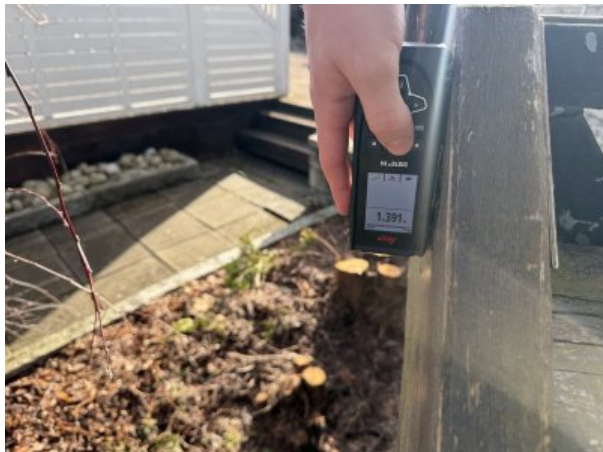
Det er påvist skader, slik som avskalling, deformasjoner, riss, sprekker, råteskader og/eller rust på overflater.

TG 3 vurderes grunnet manglende rekkverk på trapp og slitasje på overflatebehandling.

TAKSTMANNENS VURDERING VED TG3:	
6.1	Balkonger, verandaer og lignende
	<p>Årsak: Manglende rekkverk på trapp samt naturlig slitasje på overflatebehandling av terrassebord.</p> <p>Risiko: Manglende rekkverk øker risiko for fall, og slitt overflatebehandling kan føre til økt fuktpåvirkning og nedbrytning av treverk over tid.</p> <p>Konsekvens: Forholdene kan medføre personskaade ved bruk av trapp og behov for vedlikehold eller utskifting av terrassebord ved videre nedbrytning.</p> <p>Anbefalt tiltak: Det anbefales å etablere rekkverk på trapp og vedlikeholde overflatebehandlingen av terrassebordene.</p>
	Utbedringskostnaden vurderes som lav, jf. rapportens sjablonmessige kostnadsklasser.

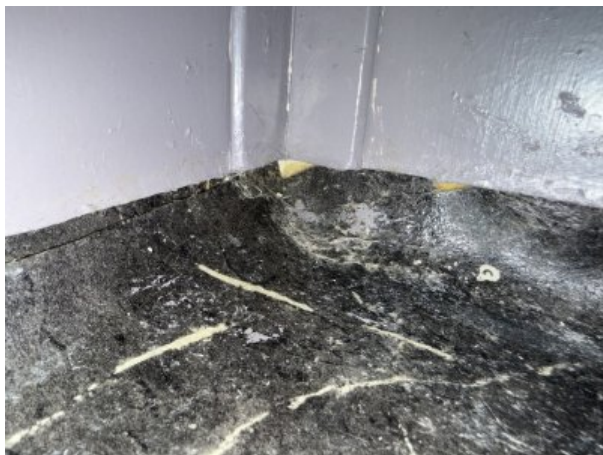
Belegget mangler sveis i innvendige hjørner. Det ble videre registrert manglende beskyttelse rundt rørgjennomføringer under servant samt sprekker i belegget rundt sluk. Forholdene indikerer svikt i tettesjiktet.

Tettedetaljer ved rørgjennomføringer tilknyttet vann og avløp til servant er usikker. Fare for fukt i konstruksjon. Tettedetaljer bør fornyes.

Forventet levetid for vinylbelegg er 25 år.

7.1.3	Bad Membran, tettesjiktet og sluk
	<p>Årsak: Utførelse uten tilstrekkelig tetting i hjørner, rundt rørgjennomføringer og ved sluk.</p> <p>Risiko: Forholdet kan føre til vanninntrenging i konstruksjonen og økt risiko for fukt- og råteskader.</p> <p>Konsekvens: Forholdet kan medføre skader i underliggende konstruksjon og behov for omfattende utbedring.</p> <p>Anbefalt tiltak: Det anbefales å utbedre membran og tettesjikt for å sikre tilfredsstillende tetthet.</p>
	Utbedringskostnaden vurderes som lav, jf. rapportens sjablonmessige kostnadsklasser.

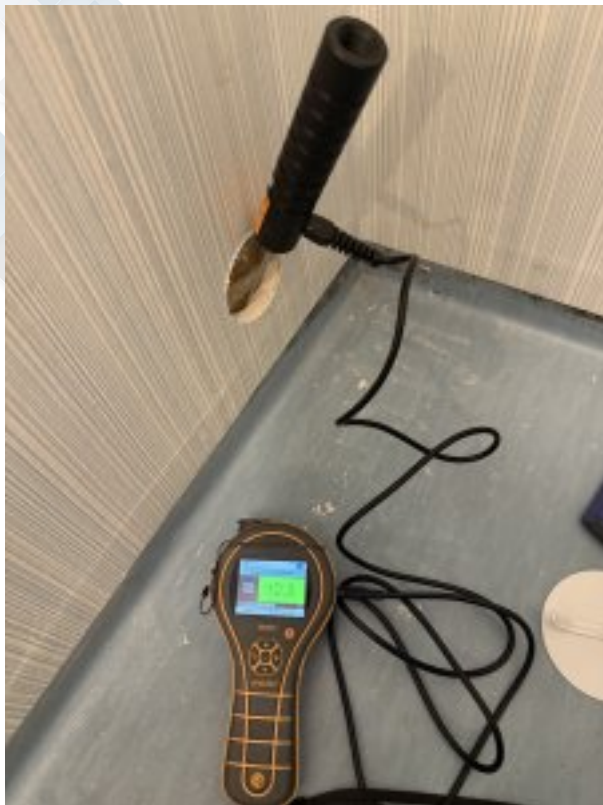
Forventet levetid for vinylbelegg er 25 år.

7.2.3	Vaskerom Membran, tettesjiktet og sluk
	<p>Årsak: Utførelse uten tilstrekkelig tetting rundt rørgjennomføringer.</p> <p>Risiko: Forholdet kan føre til vanninntrenging i konstruksjonen og økt risiko for fukt- og råteskader.</p> <p>Konsekvens: Forholdet kan medføre skader i underliggende konstruksjon og behov for omfattende utbedring.</p> <p>Anbefalt tiltak: Det anbefales å skifte ut vinylbelegget og legge nytt.</p>
	Utbedringskostnaden vurderes som lav, jf. rapportens sjablonmessige kostnadsklasser.

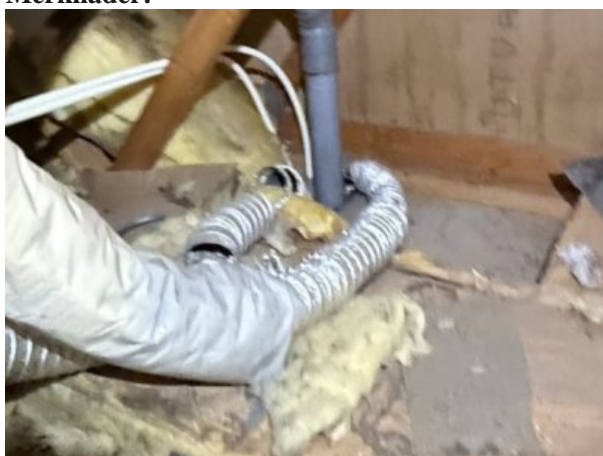
Boligen er tilkoblet mekanisk avtrekk fra kjøkken samt mekanisk ventilasjonsanlegg for bad, vaskerom og wc-rom med føringer via loft. Det ble ved befaring registrert skader på ventilasjonsrørene tilknyttet anlegget. Forholdet medfører svikt i ventilasjonsløsningen og kan påvirke luftutskiftingen i boligen.

TG 3 vurderes grunnet skadede ventilasjonsrør som medfører svikt i ventilasjonsanlegget.

10.5	Ventilasjon
	<p>Årsak: Ventilasjonsrør er skadet som følge av slitasje eller mekanisk påvirkning.</p> <p>Risiko: Forholdet kan føre til vesentlig redusert luftutskifting og økt fuktbelastning i tilknyttede rom.</p> <p>Konsekvens: Forholdet kan medføre fuktskader og behov for omfattende utbedring av ventilasjonsanlegget.</p> <p>Anbefalt tiltak: Det anbefales å utbedre eller skifte skadede ventilasjonsrør for å gjenopprette funksjonen.</p>
	Utbedringskostnaden vurderes som lav, jf. rapportens sjablonmessige kostnadsklasser.
