# Tilstandsrapport

Enebolig

Skogmorabben 8, 2053 JESSHEIM

Befaringsdato: 13.06.2024

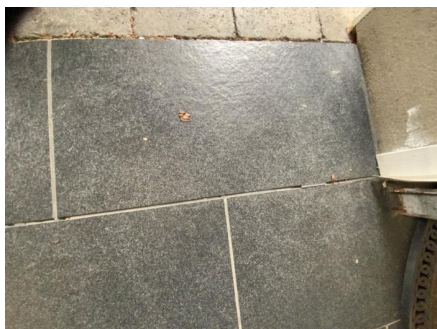
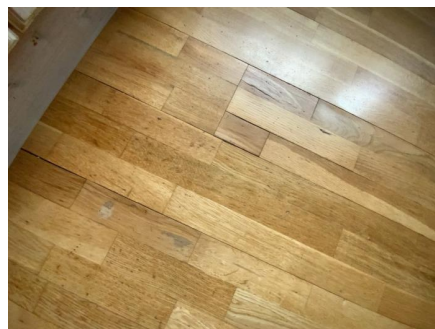
### TG 2 Etasjeskille/gulv mot grunn

- Målt høydeforskjell på over 15 mm gjennom hele rommet. Tilstandsgrad 2 gis med bakgrunn i standardens krav til godkjente måleavvik.

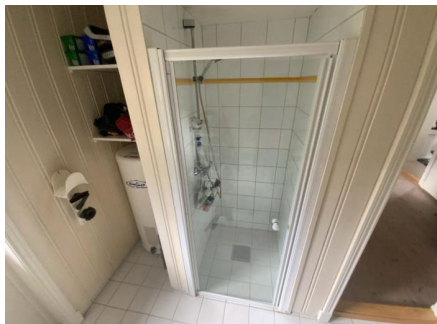
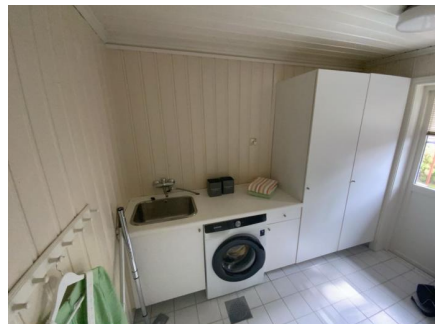
### TG 2 Overflater vegger og himling

- Det er påvist at flisfuger har riss/sprekker.

- Slike riss/sprekker kan indikere bakenforliggende fuktskader, og konstruksjonen bør observeres jevnlig for å vurdere utvikling.

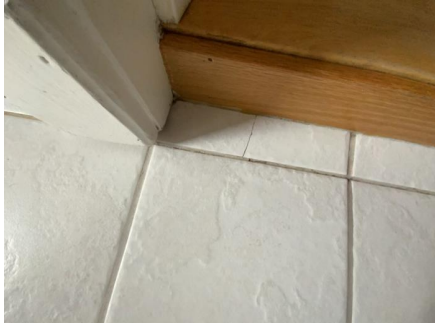
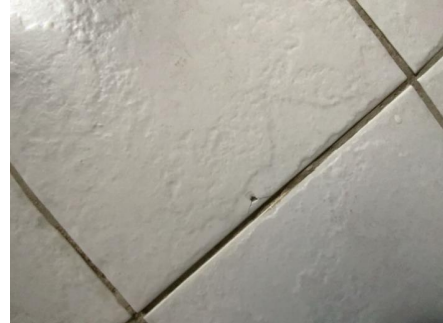
### TG 2 Sluk, membran og tettesjikt

Det er noe riss og hull i fugemasse på vegger. Dette kan være noe fukt på underliggende plater.

- Overvåk tilstanden jevnlig. For å få tilstandsgrad 0 eller 1 må tettesjiktet skiftes ut, men tidspunktet for når dette er nødvendig er vanskelig å si noe om.
- Installering av tett dusjkabinett anbefales.

Med tanke på badets brukstid på 24 år anbefales innsetting av kabinett eller så må det regnes med oppgradering av dusjnisse.

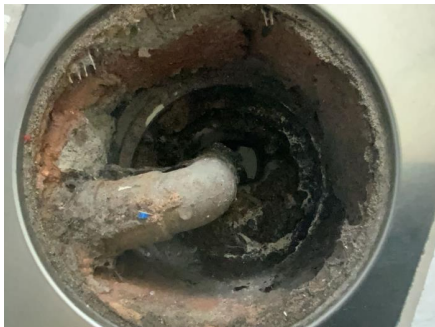
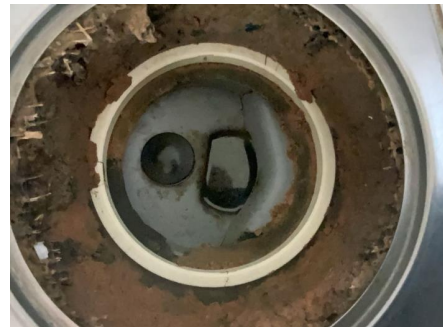
### TG 2 Sanitærutstyr og innredning

- Det er påvist skader på innredning.

- Det er ikke behov for utbedringstiltak.

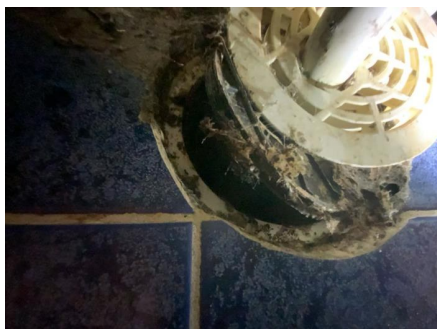
### TG 2 Sanitærutstyr og innredning

- Det er påvist skader på innredning.

Det er skade på servant.

- Lokal utbedring må utføres.

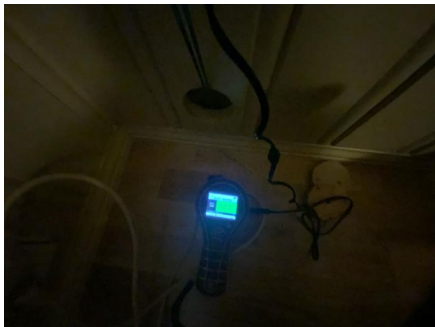
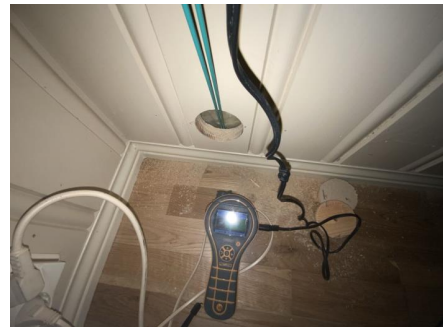
### 1. ETASJE > KJØKKEN

- Det er påvist skader på overflater/kjøkkeninnredning utover normal slitasjegrad.

Kjøkkenet fungerer med nevnte avvik, men noe lokal utbedring må regnes med.
