Tilstandsrapport

Enebolig med garasje

Lokshaugveien 428, 1930 AURSKOG

Befaringsdato: 07.05.2026

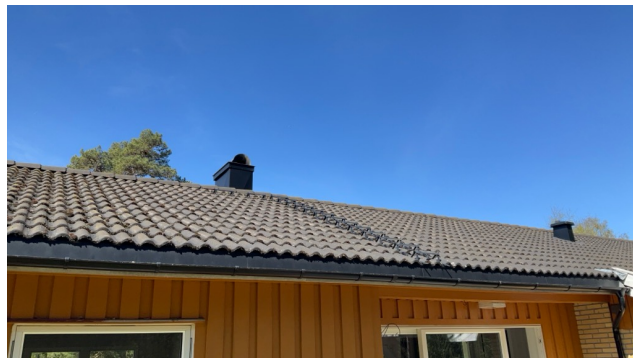
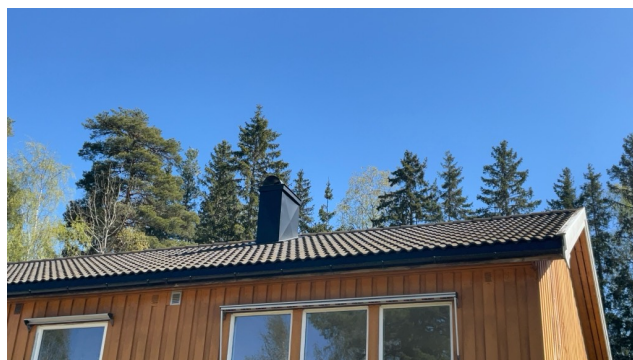
Snøfangere må monteres for å redusere risikoen for snøras, som kan medføre fare for personskade eller skade på eiendom. Manglende snøfangere innebærer økt risiko for at snø og is kan rase ned fra taket og forårsake skader.

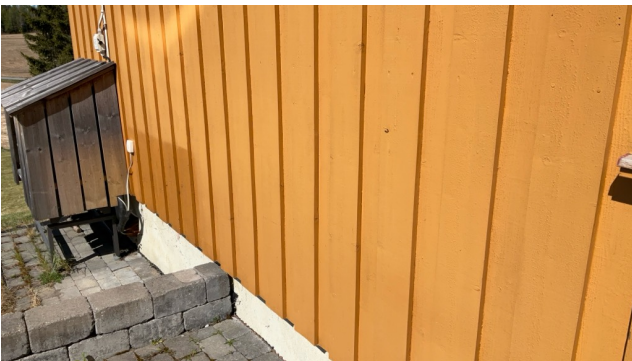
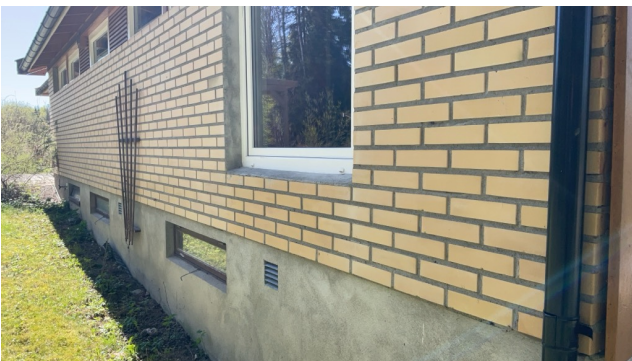
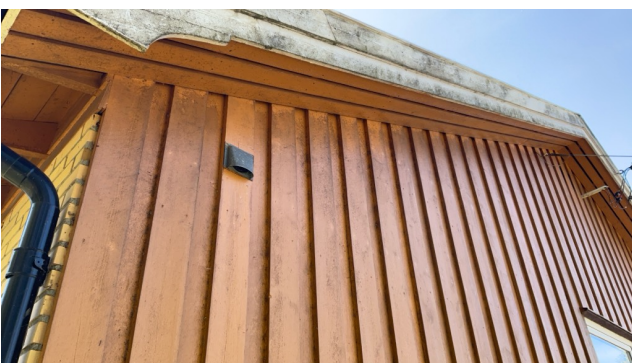
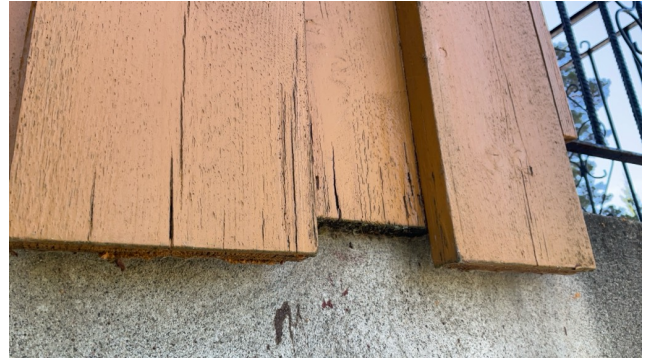
- Det er ingen eller liten lufting i nedre kant av kledning mot grunnmur.
- Det er påvist spredte råteskader i bordkledningen.
- Det er avvik:
- Det er værslitt/oppsprukket trevirke/trepaneler.

Det er råteskader i enkelte trebord på hjørnet mot nordvest.

Vedrørende lufting, kan konstruksjonen fungere med dette avviket, det må dog gjøres utbedringer om avviket skal lukkes. Det vil imidlertid sjelden være økonomisk rasjonelt som et enkeltstående tiltak. Ved bytte av kledning, bør konstruksjon/lufting bygges opp riktig. Det presiseres dog at uten tilstrekkelig lufting bak bordkledningen kan fuktighet som trenger inn bak bordene eller gjennom veggen innenfra ikke tørke opp, noe som øker risikoen for fuktskader.

Det bør utføres vedlikehold med fasadevask og overflatebehandling med maling eller beis for å beskytte treverket mot forringelse.

Råteskadet kledning på hjørnet mot nordvest må skiftes ut for å hindre ytterligere skade og redusere risikoen for fukt- og råteskader i veggkonstruksjonen.

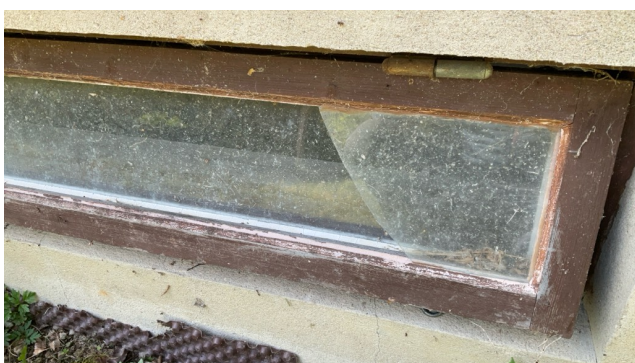
- Det er påvist avvik rundt innsetningsdetaljer.
- Det er påvist noen glassruter som er punktert eller sprukne.
- Karmene i vinduer er slitte og det er sprekker i trevirket.

Det er gliper/utett mellom vinduene og vegg/grunnmur enkelte steder. De eldste vinduene har slitasje og tørkesprekker.

Sprekk i 1 vindusglass.

Det bør utføres utbedring av gliper mellom vinduer og vegg/grunnmur for å hindre vanninntrengning.

Det bør gjøres utbedring eller utskifting av enkelte vinduer for å unngå ytterligere forringelse.

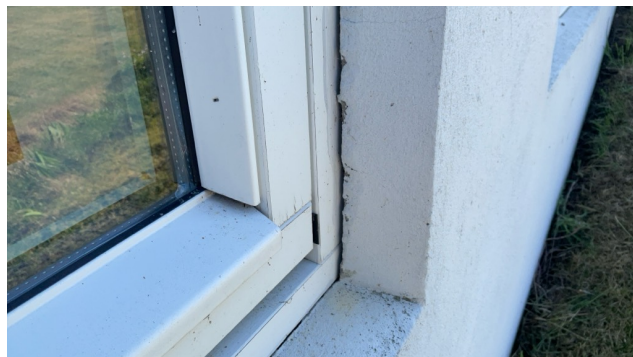
TC 2 Dører

- Det er påvist avvik rundt innsetningsdetaljer.
- Det er avvik:

Entredøren har malingsflass, slitasje, sprekke i bunn av dørbladet og døren subber i terskel/karm. Balkongdøren subber i terskelen.

Avvikene bør utbedres.

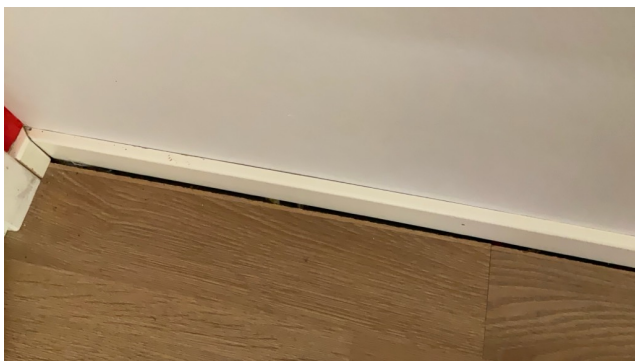
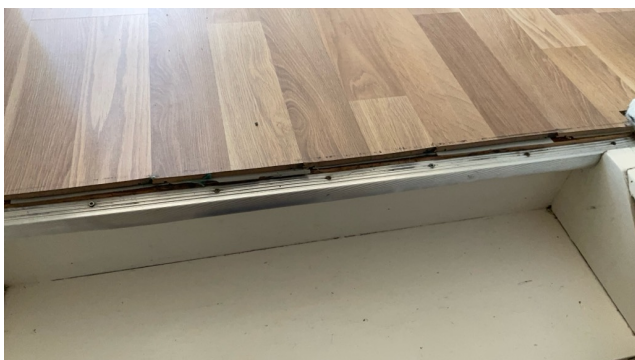
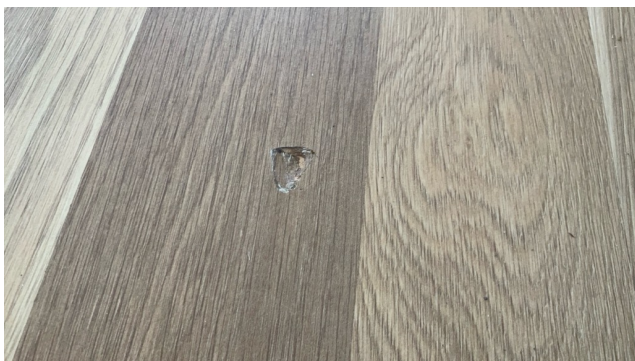
- Det er målt høydeforskjell på mellom 15-30 mm gjennom hele rommet. Tilstandsgrad 2 gis med bakgrunn i standardens krav til godkjente måleavvik.
- Målt høydeforskjell på mellom 10 - 20 mm innenfor en lengde på 2 meter. Tilstandsgrad 2 gis med bakgrunn i standardens krav til godkjente måleavvik.
- Det er avvik:

For å oppnå tilstandsgrad 0 eller 1 må høydeforskjellene rettes opp.
Det anbefales å holde forholdet under oppsikt, da skjevheter i gulvet kan føre til problemer ved legging av nytt gulv, som oppsprekking i skjøter og knirk.
Oppretting bør vurderes ved eventuell fremtidig renovering.

Det bør gjøres lokale tiltak mot gulvknirk.

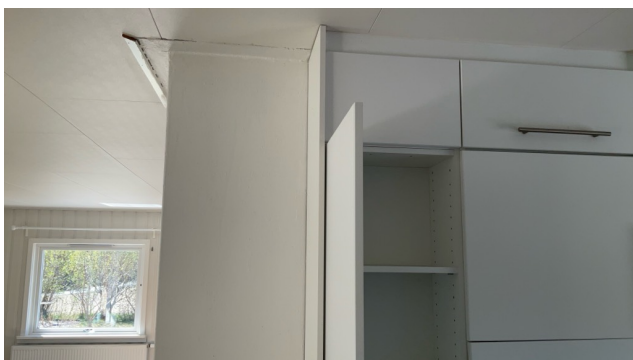
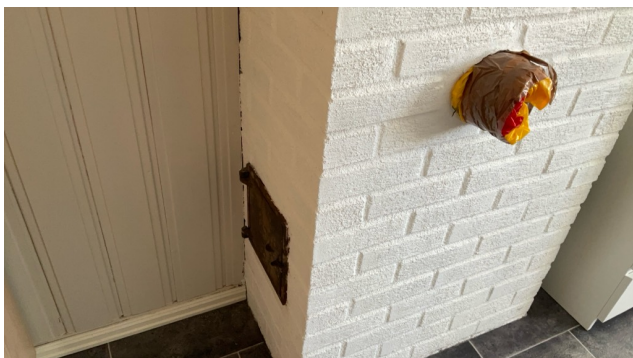
TC 3 Pipe og ildsted

- Pipevanger må gjøres tilgjengelig.
- Det må foretas tiltak for å lukke avviket.

Manglende tilgjengelighet medfører risiko for skjulte skader, varmegang og brannfare.

Det må etableres tilstrekkelig avstand til brennbart materiale fra sotlukene i henhold til gjeldende krav, for å redusere risikoen for brannspredning ved bruk av ildstedet.

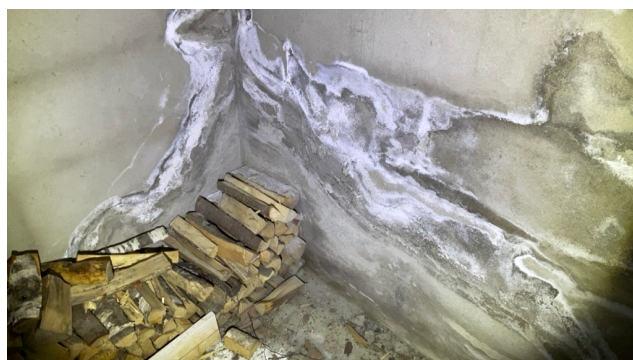
TC 2 Rom Under Terreng

- Det er påvist indikasjoner på noe fuktgjennomtrenging i kjellergulv.
- Det er påvist indikasjoner på noe fuktgjennomtrenging inn i kjellermur.

Med overflatesøk med fuktindikator Protimeter MMS ble det påvist forhøyede fuktverdier stedvis nederst på grunnmur og stedvis i betonggulv i U. etg.

Grunnmur og betonggulv mot grunn på bygninger fra denne byggetiden er normalt ikke fuktsikret og kapilærsug av fukt kan forekomme.

Grunnmur fra denne byggetiden er normalt ikke isolert og det kan dermed dannes kondenspunkt i muren som igjen kan føre til fuktighet og fuktskader.

Det bør vurderes tiltak for å bedre fuktsikringen av grunnmur og betonggulv, for eksempel utvendig drenering, isolering eller andre relevante tiltak.

Det anbefales jevnlig overvåking av fuktforholdene for å oppdage eventuelle endringer tidlig.

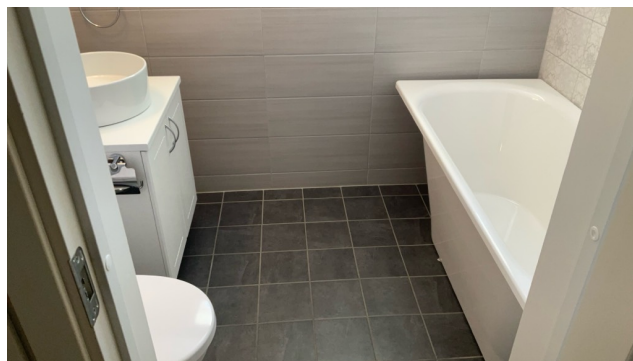
- Det er vindu/dør med ikke fuktbestandige materialer i våtsonen (ved vask, dusj, badekar, osv.), løsningen eller byggematerialet er uegnet.

- Dersom det ikke gjøres tiltak, kan dette medføre oppfukning, oppsvelling og forringelse av materialer over tid og fuktskader på tilstøtende konstruksjoner.

- Uegnede materialer må fuktbeskyttes/utskiftes.

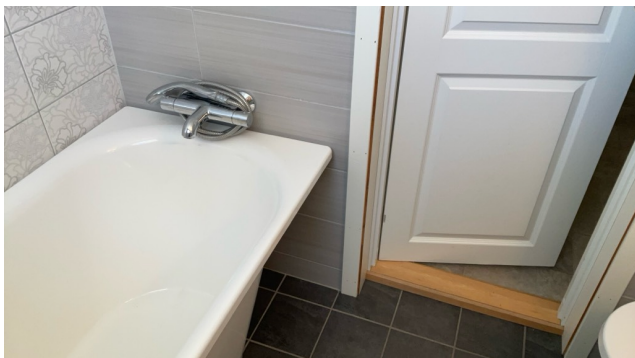
- Det er påvist avvik i fallforhold til sluk i forhold til krav i forskrift på byggetidspunktet.

Fallforhold bør utbedres for å sikre tilfredsstillende avrenning mot sluk og redusere risikoen for vannskader.

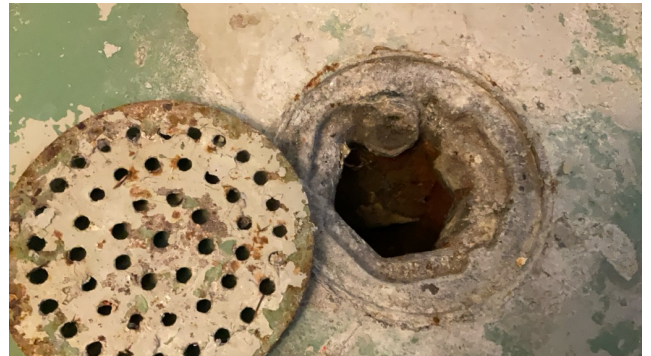
- Eldre sluk av støpejern er ofte utsatt for rust som kan medføre lekkasjer. Eventuelle lekkasjer kan medføre fuktskader på tilliggende konstruksjoner.
- Det må etableres tilfredsstillende membran/tettesjikt i våtrommets våtzone. Alle forhold med tettesjikt, våtzone, sluk m.m. må dokumenteres. Manglende membran/tettesjikt medfører risiko for lekkasjer og fukt i konstruksjonen.

Konsekvensen av dagens løsning er økt risiko for lekkasjer og fuktskader i tilstøtende konstruksjoner, da sluket har nådd forventet brukstid og det mangler membran/tettesjikt i våtsonen.

Sluk og tettesjikt bør skiftes ut for å oppnå tilfredsstillende fuktsikring.

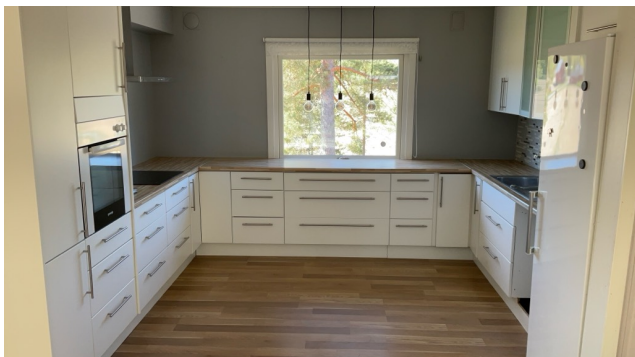
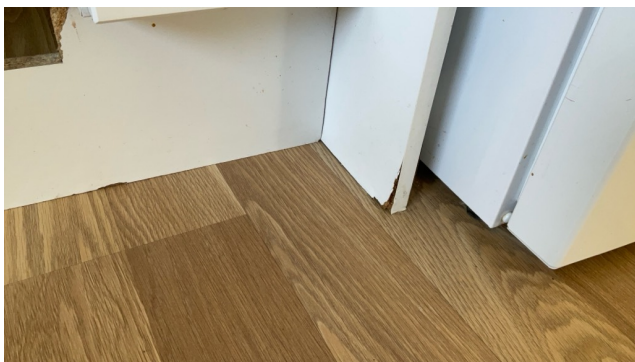
Det er svelleskade på 1 dekkside ned mot gulvet.

Det bør gjøres lokal utbedring, for å sikre funksjonalitet og forhindre ytterligere slitasje eller skade på innredningen.

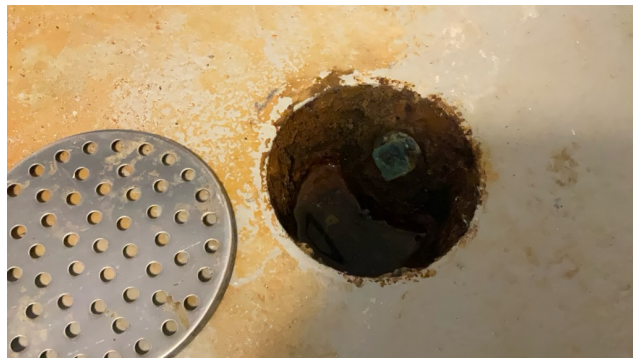
TG 2 Avløpsrør

Konsekvensen av å ikke utbedre kan være økt risiko for lekkasjer og skader på omkringliggende konstruksjoner ved rørbrudd.

Det anbefales å vurdere utskiftning av avløpsrørene fra byggeåret, da mer enn halvparten av forventet brukstid er passert.

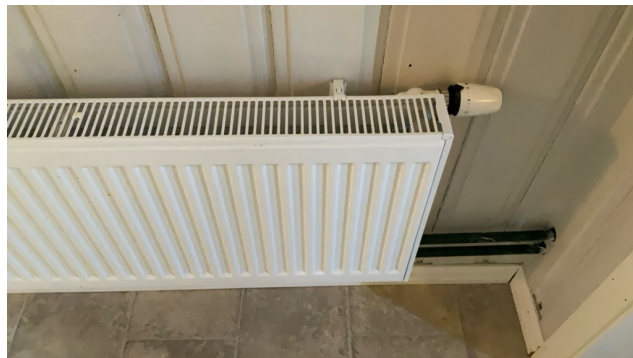
TC 2 Vannbåren varme

- Mer enn halvparten av forventet brukstid er passert på anlegg for vannbåren varme.
- Det er avvik:

Konsekvensen av manglende tiltak kan være redusert komfort, ineffektiv oppvarming og økt risiko for plutselige feil eller lekkasjer i anlegget grunnet alder.

Radiatorene og røranlegget bør kontrolleres og eventuelt justeres eller byttes ut for å sikre god regulering og funksjon.

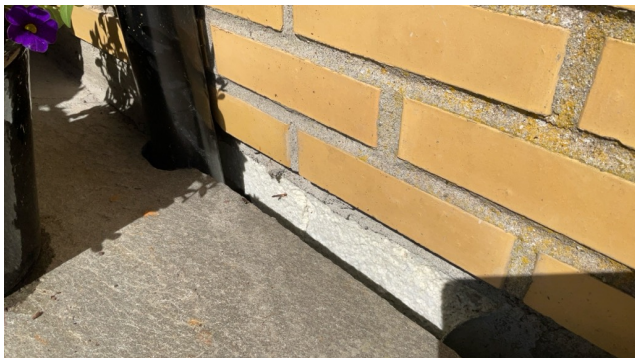
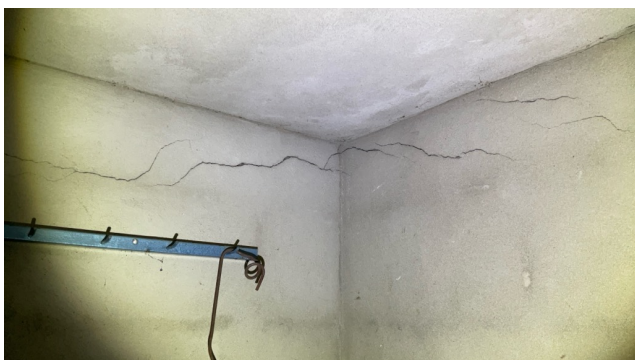
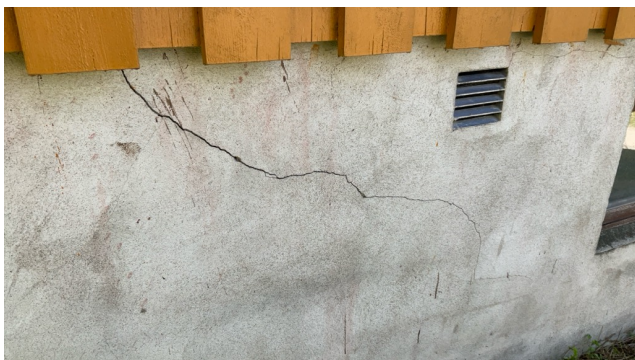
- Grunnmuren har sprekke-dannelser.
- Det er registrert fritt eksponert isopor e.l.

Det er sprekke i grunnmuren i ett hjørne på garasjen.

Sprekk i grunnmuren i hjørnet på garasjen bør utbedres for å forhindre videre skadeutvikling.

Synlig isopor på grunnmuren/betongdekket i 1. etasje bør tildekkes på forsvarlig måte for å beskytte isolasjonen mot fukt, mekanisk skade og forringelse.

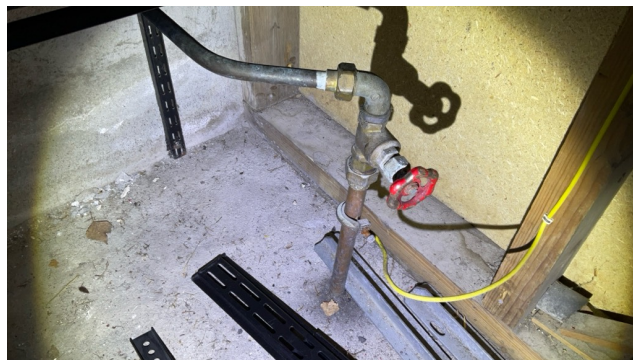
TG 2 Utvendige vann- og avløpsledninger

Dårlig vanntrykk kan medføre redusert brukervennlighet og funksjon i boligen, samt indikere underliggende problemer med vannforsyningen.

Det bør gjøres tiltak for å forbedre vanntrykket.

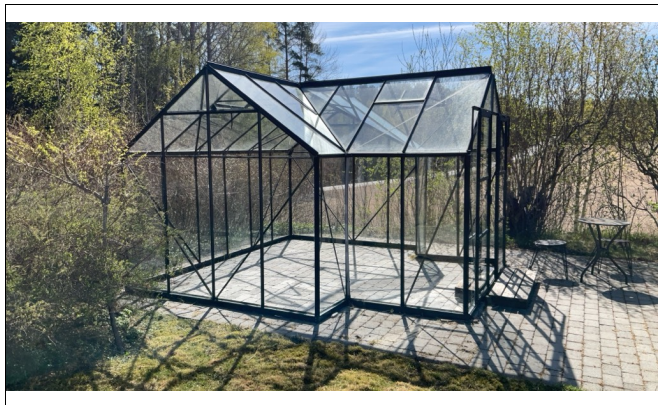
Drivhus på eiendommen.
