# Svaneveien 50A 4318 SANDNES

## Tilstandsrapport Eierskifte

Boligtype: Leilighet

Byggeår: 1975

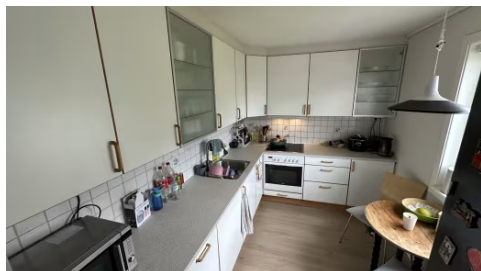
## 6.4 Kjøkken

-Svelling/ujevn skjøt benkeplate, ingen utslag på fukt.

Forsegle/impregnere skadet laminering.  
Justere enkelte fronter.

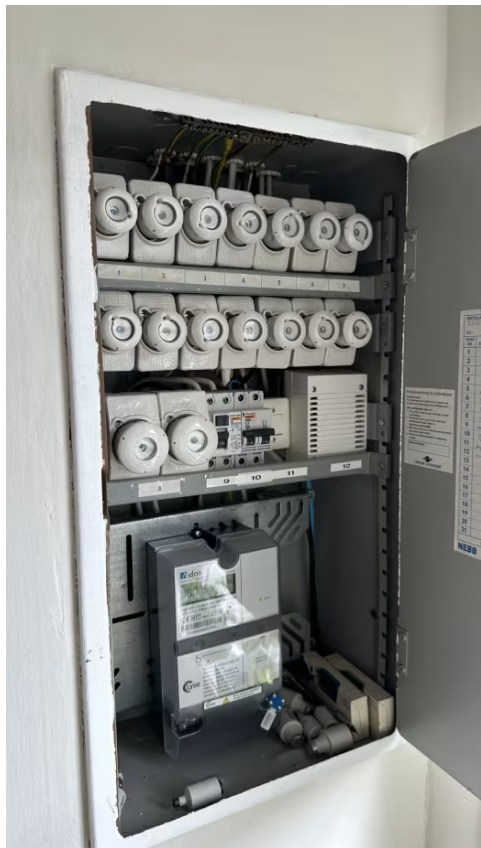
## Oppsummering av elektrisk

Det elektriske anlegget er hovedsakelig fra byggeåret, og har utlevd sin normale levetid. Vedlikehold og utskiftninger må påregnes i tiden som kommer. Anlegget har utidsmessige løsninger, skrusikringer, ujordete stikkontakter med videre og har installasjoner som ikke ville vært tillatt i dag. Derfor anbefales det en utvidet el-kontroll utført av en registrert elektroinstallasjons-virksomhet.

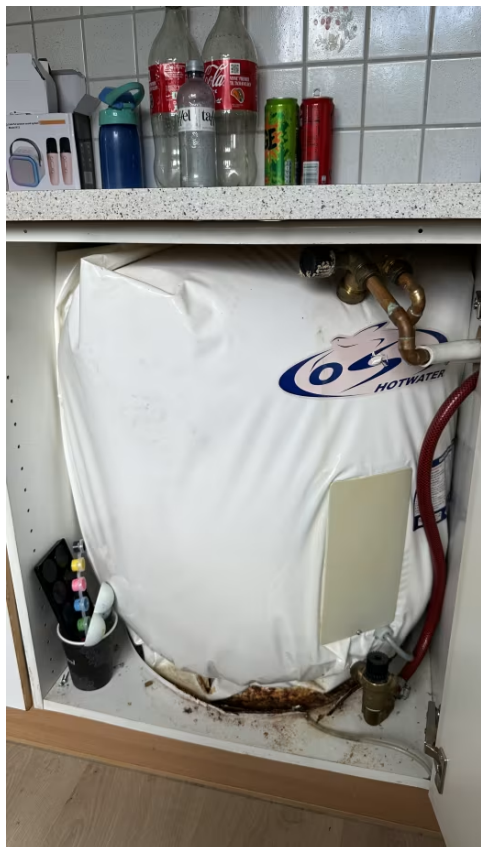
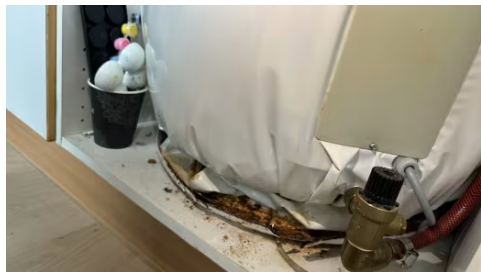
## 6.9 Varmtvannsbereder

- Registrert korrodering i samlekar under bereder, samt stedvis svelling/løs laminering i skap. Ingen registrert lekkasje. Konferer med eier for nærmere opplysninger.
- Iring på blandeventil, ingen registrert lekkasje.
- Støpsel/fast tilkobling er ikke kontrollert. Anbefales besiktet ift.
- Beredere skal etter dagens krav ha fast tilkobling.

Utskiftning av skadet samlekar under bereder.

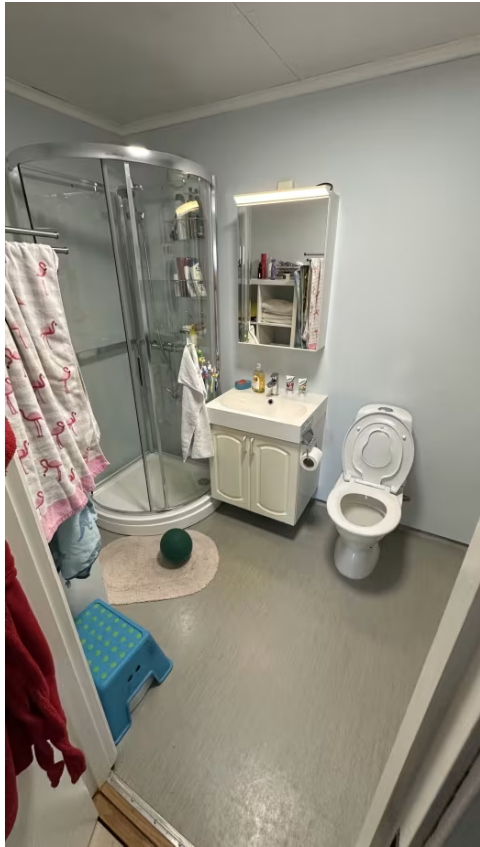
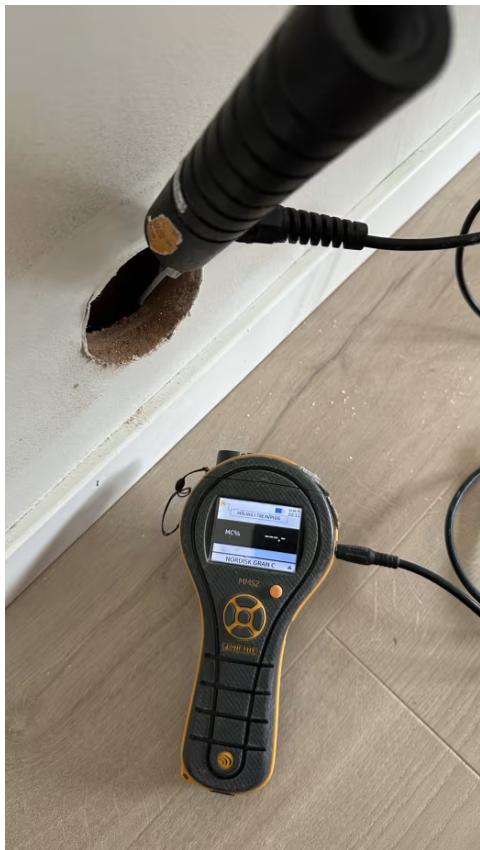
## 6.11 Våtrom: Bad/vaskerom

- Gulvet har fall til sluk, men dette er mindre enn referansenivået. Ingen behov for tiltak ved oppbrett av membran.
- Svimerke i himling himling over stråleovn.
- Stedvis krakelering i malt strietapet.
- Stedvis misfarging i belegg, påregnelig normal ift alder.
- Riss i sveiset skjøt på gulv. Fuktskader i omliggende gulv kan oppstå ved vannsøl/lekkasje, anbefales sillikoert i påvente av en oppgradering.

| <p>Toalett festet med skruer, punktert membran, ingen registrert følgeskader.</p> <p>Det er ikke tilstrekkelig tettesjikt rundt rørføring i vegg til servant.</p> <p>Membran er ikke synlig ført under klemring.</p> <p>Med bakgrunn i alder på tettesjikt og derav økt risiko for lekkasjer.</p> | |

- Sillikonere sveiset skjøt på gulv.
- Belegg har utgått sin forventet levetid. Våtrom fungerer med dagens tilstand, men iht. alder anbefales det fortsatt bruk av dusjkabinett for å unngå fuktbelastning i påvente av en oppgradering.

| <p>Med bakgrunn i alder står våtrommet foran en utbedring/utskiftnig.</p> <p>Løsningen/utførelsen rundt rørgjennomføringer gir fare for fukt inn i konstruksjoner. Lokal utbedring må vurderes.</p> <p>Nærmere kontroll av tilslutning membran i sluk.</p> | |
