# Tilstandsrapport

Fritidsbolig

Frøvikveien 2, 3766 SANNIDAL

Befaringsdato: 12.09.2025

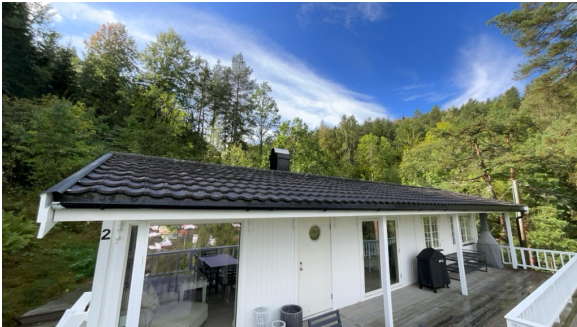
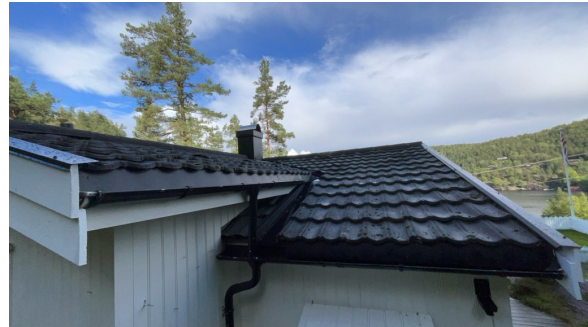
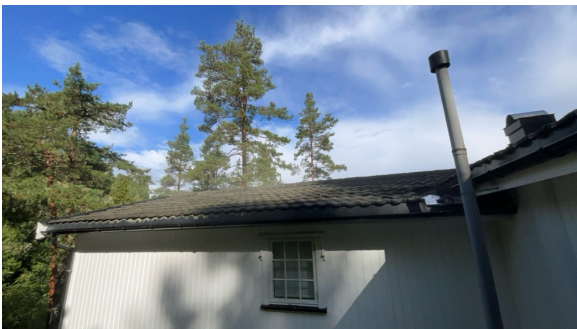
Siden taket (takkonstruksjon, takteking og skorstein) kun er observert fra bakkenivå, er vurderingen begrenset av dette. Det er ikke sikkerhetsmessig forsvarlig å bevege seg ut på taket. Selv om det ikke er avdekket skader under befaringen, betyr ikke dette at det ikke foreligger skader som en besiktigelse på taket kan avdekke. Vær oppmerksom på denne risikoen. En undersøkelse av taket kan utføres av en fagperson under tilstrekkelige sikkerhetsforhold.

Utsnitt taktekkning.

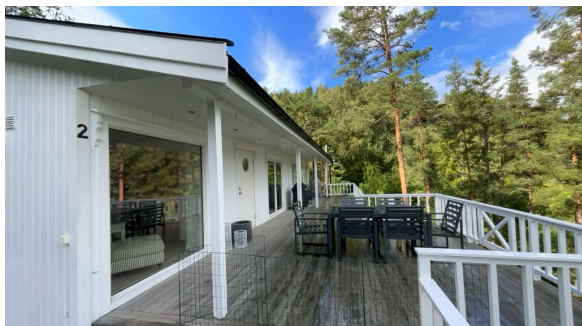
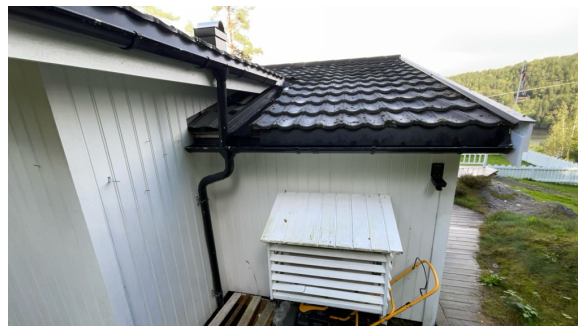
Utsnitt renner og nedløp.

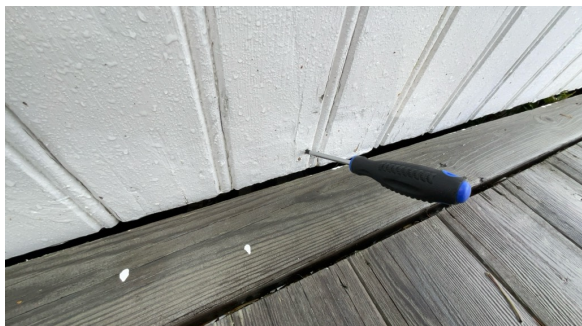
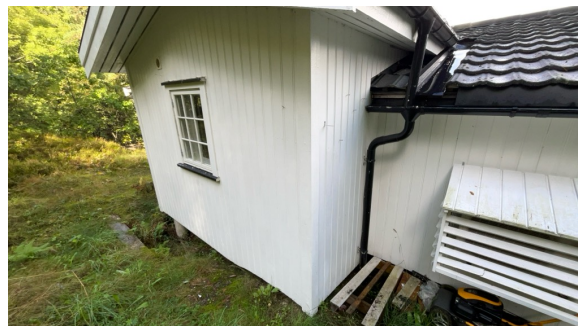
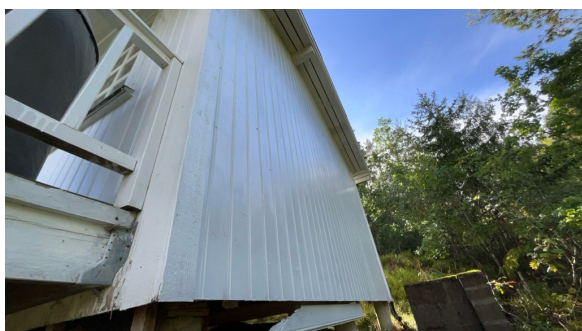
- Det er påvist spredte råteskader i bordkledningen.
- Bordkledning går stedvis nesten helt ned i terreng.
- Det er værslitt/oppsprukket trevirke/trepaneler.

Utsnitt veggkonstruksjon.

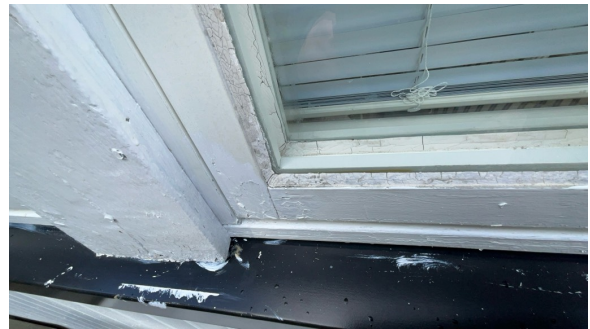
- Karmene i vinduer er slitte og det er sprekker i trevirket.

Utsnitt vinduer.

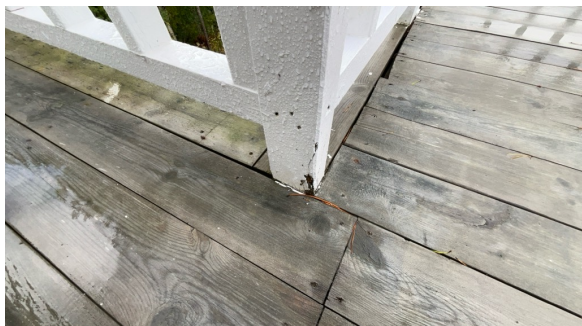
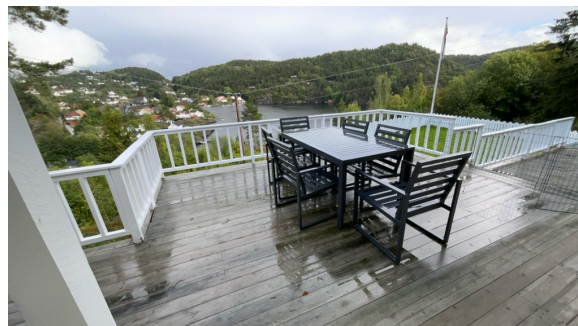
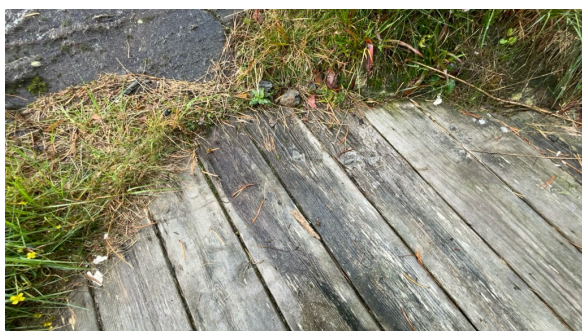
Utsnitt terrasse.

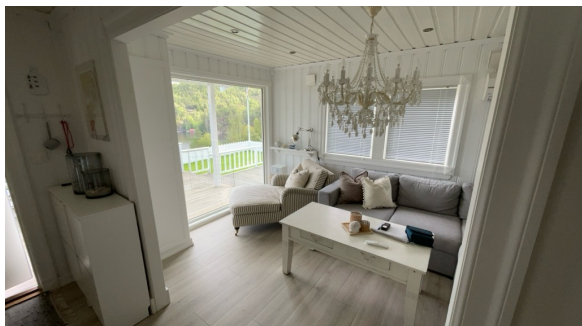
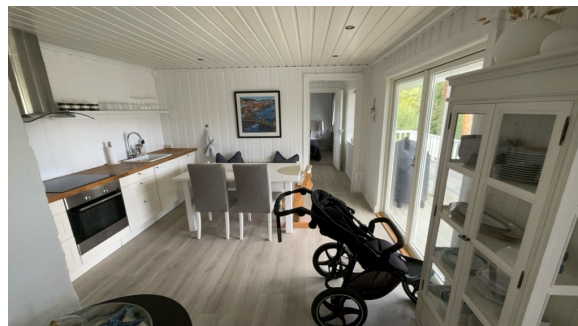
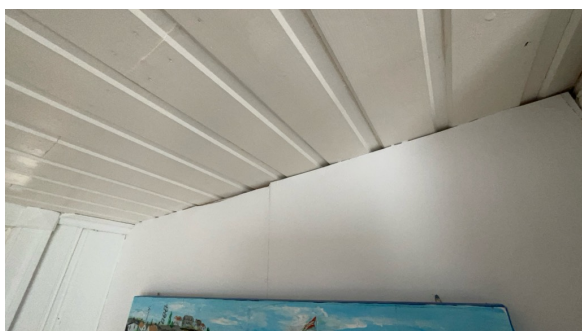
Det er registrert stedvis noen små merker og skader, det er registrert manglende listverk og stedvis små sprekker i panel.

Utsnitt overflater.

Registrerte avvik hemmer ikke bruken av boligen, men det må regnes små utbedringer for TG:1.

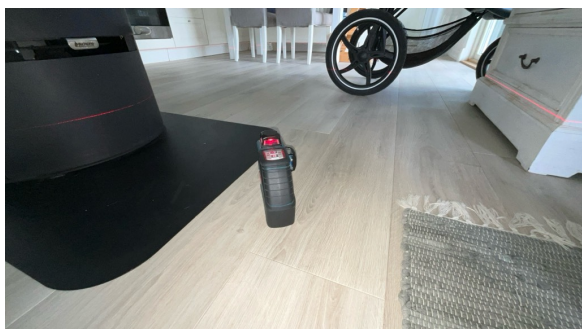
Høydeforskjeller kontrollert.

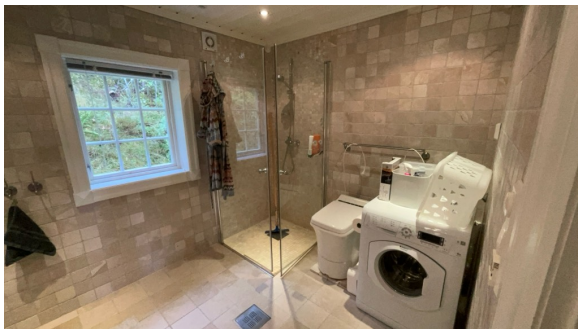
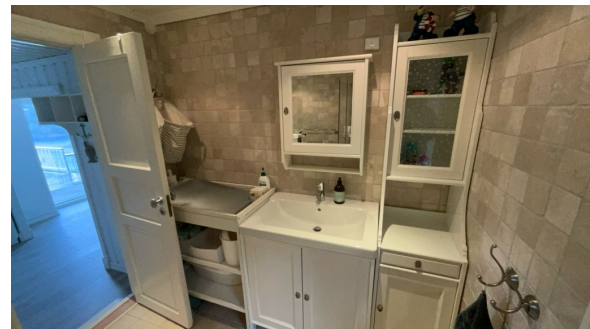
Utsnitt baderom.

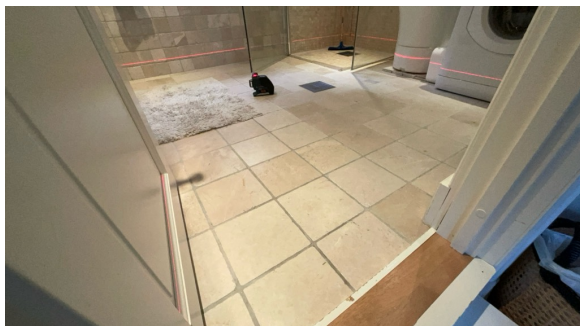
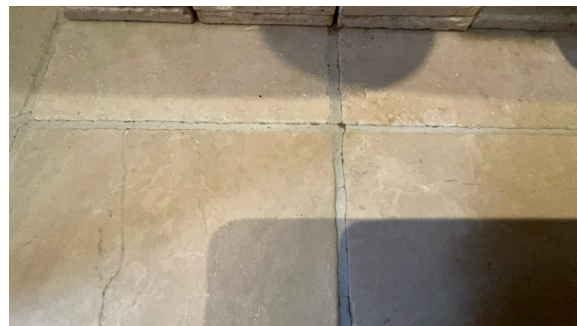
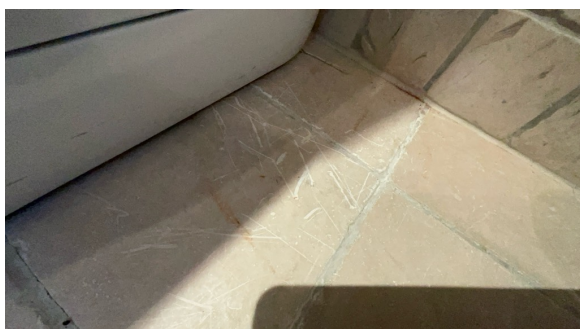
- Det er avvik:
- Krav til fall er ikke oppfylt og gulvet er tilnærmet flatt (har ikke motfall).

Det er registrert sprekker og riss i flis fuger.

Det er registrert skader og merker på flis ved oppvaskmaskin.

Utsnitt baderomsgulv.

Merker og skader i flis må utbedres for TG:1, men merker i flis her hemmer ikke bruken av baderommet.

Slett gulv gir en fare for vannspeil på gulv og at eventuelt lekkasjevann kan renne ut av rommet, baderommet må overvåkes under bruk og vannet må stenges når boligen ikke er i bruk.

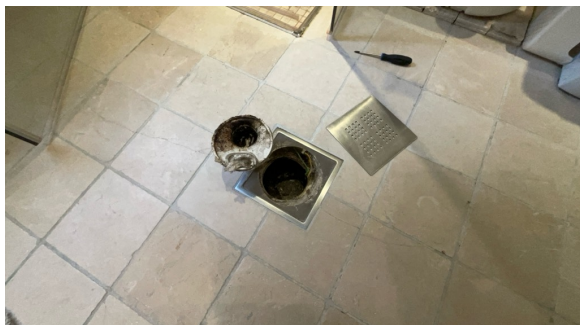
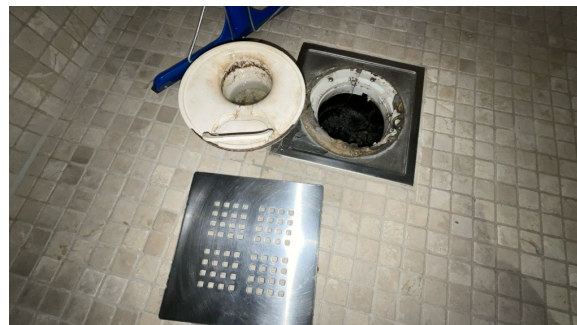
Utsnitt sluk.

Innhent dokumentasjon om mulig på membran/tettesjikt, kan ikke dokumentasjon innhentes er det fare for skjulte feil eller avvik.

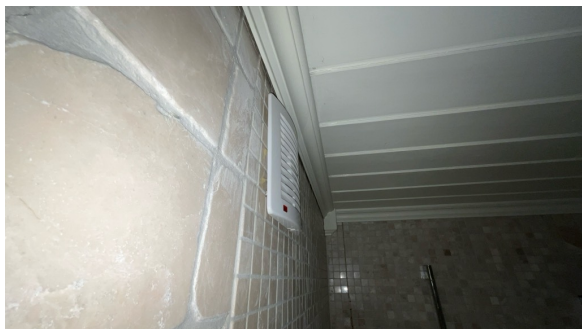
Det er elektrisk styrt vifte og spalte under dør.

Elektrisk vifte.

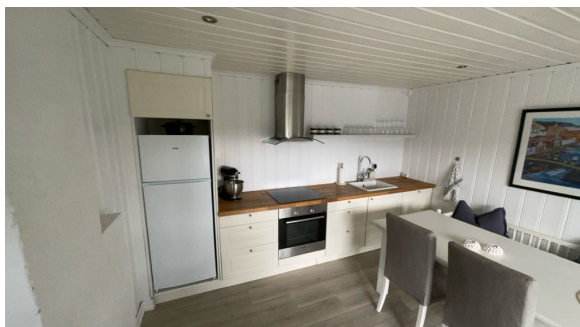
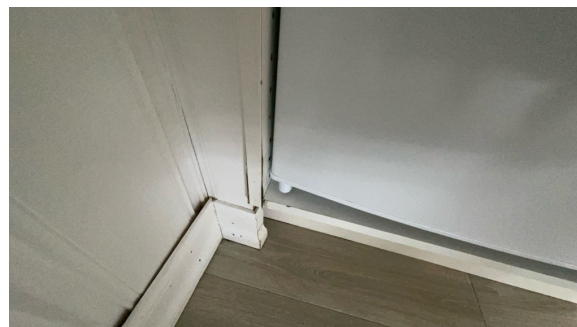
Ved avsatt plass til kjøleskap var det før et integrert kjøleskap og her er det registrert noe fuktskader og svelling i innredning.

Utsnitt kjøkken.

Registrert avvik hemmer ikke bruken av kjøkken, men det må beregnes utbedringer for TG:1.

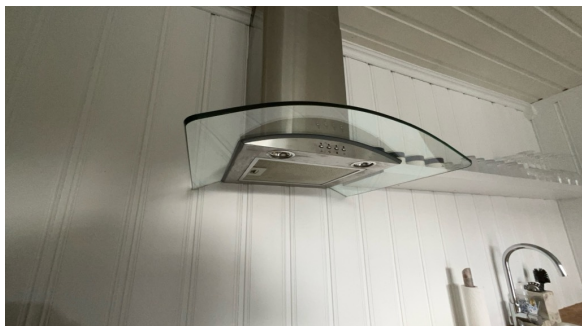
Avtrekk kjøkken.

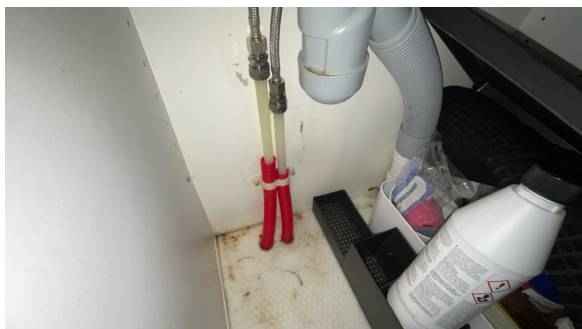
- Det er påvist at eventuelt lekkasjevann fra rør i rør system ikke ledes til sluk eller annen kompenserende løsning.
- Det er avvik:

Utsnitt rør i rør.

- Det bør foretas tiltak på anlegget som sikrer bedre løsning på eventuelt lekkasjevann fra rør i rør system.
- Tiltak:

Anlegget må utbedres for å godkjennes, slik anlegget brukes i dag må det overvåkes under bruk og vannet må stenges når enheten ikke er i bruk.

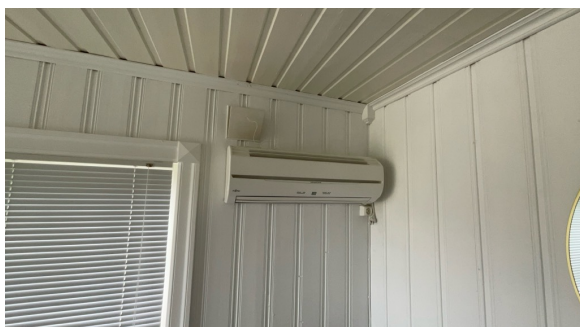
TG på varmepumpe er satt utfra synlige fysiske skader eller løse ledninger.  
Varmepumpe er ikke funksjonstestet.

Varmepumpe, innvendig aggregat.

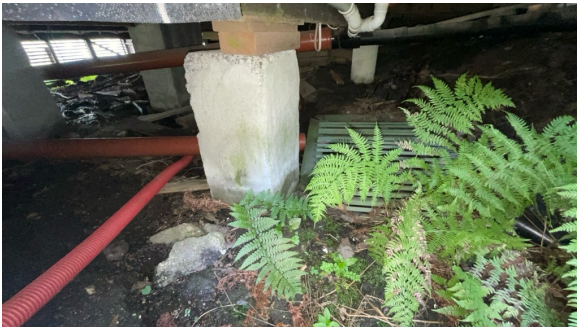
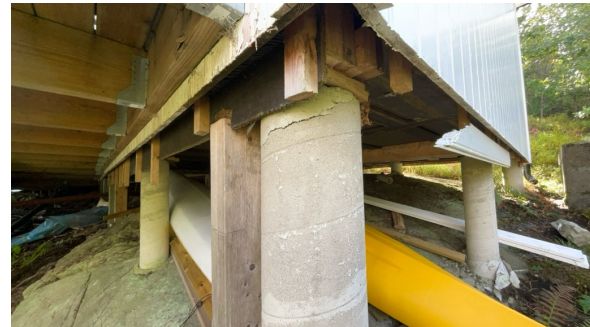
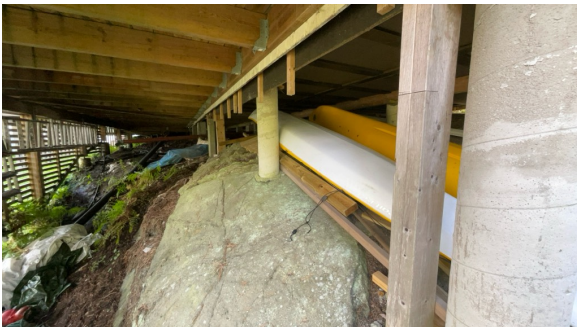
Utsnitt pilarer.

Svikt må vurderes og det kan anbefales ytterligere undersøkelser om det skulle utføres utbedringer for å eventuelt sette opp flere pilarer.

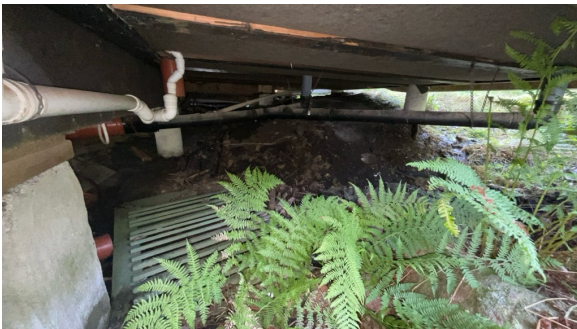
Utsnitt avløpsrør.

Husk å overvåk alle punkteringene av stubbegulv til avløpsrør, her er det en fare for kondensering.
