# Gimleveien 21 B 0266 OSLO

## Tilstandsrapport Eierskifte

Rapportdato: 6.3.2026 (Gyldig til 6.3.2027)

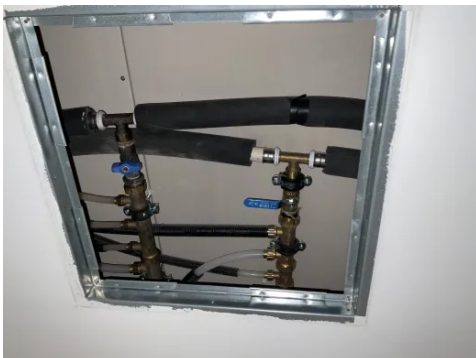
TG 2 pga: Det er ikke etablert fordelerskap. Rørfordeling er synlig over takplater på badet.

Det er stoppekraner ved fordelerne over takplatene på badet som fungerer tilfredsstillende.

Det anbefales å montere fordelerskap med avløp til sluk.

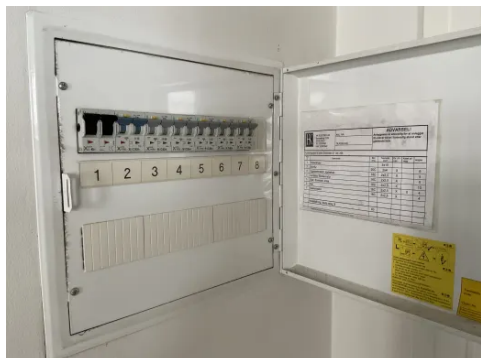
Sikringsskapet er plassert i entre med automatsikringer.

Det er kursfortegnelse i sikringsskapet. Det er ikke sjekket om kursene er i samsvar med kursfortegnelsen.

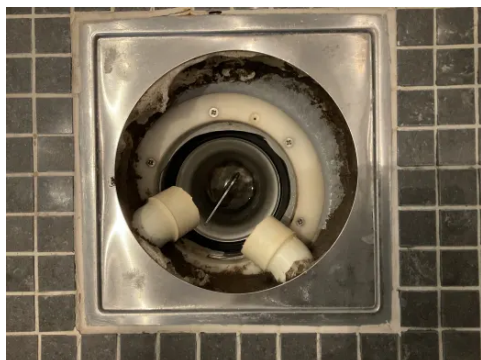
Det er fliser på vegger og gulv med varmekabler.

Badet er rehabilitert/pusset opp i 2011.
