Nøkkelinformasjon

Salgsobjekt: Enebolig

Vedlegg

Tilstandsrapport

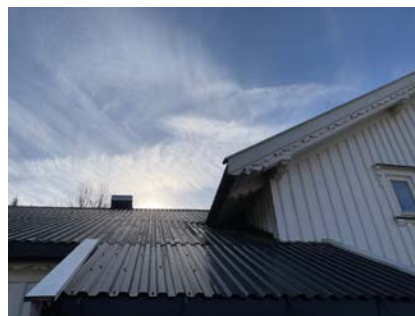
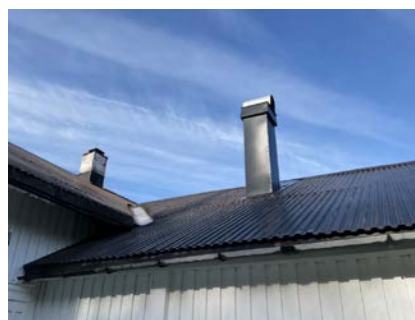
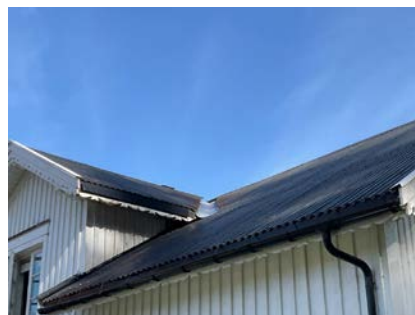
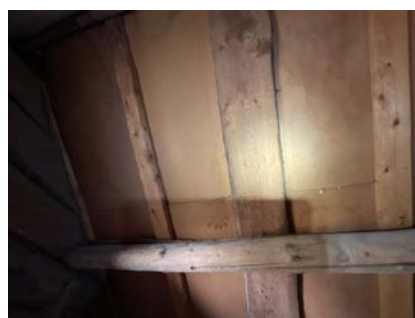
mindre skader samt en del rust.

Tak bør kontrolleres på en sikker måte, spesielt i gradene. Skader og bulker bør utbedres, og overflater med rust bør behandles for å hindre videre forringelse.

Konsekvensen av manglende utbedring er økt risiko for lekkasjer og ytterligere skader på takteking og fare for skader på undertak, noe som kan føre til kostbare reparasjoner.

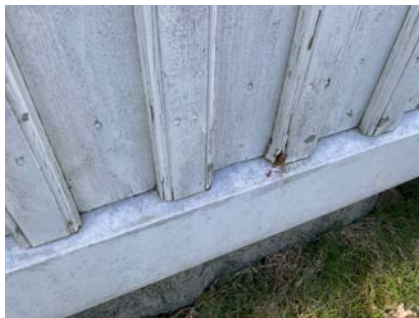
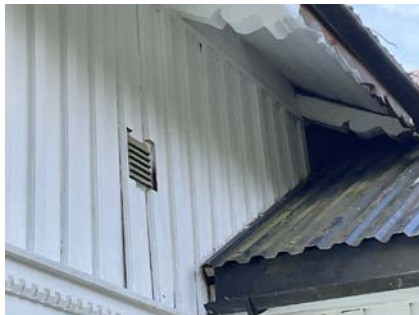
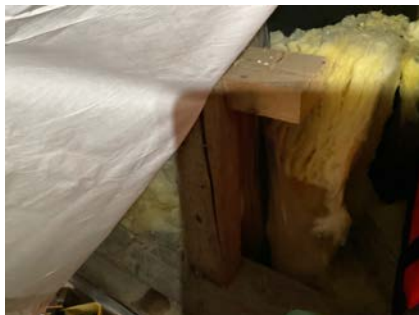
Det er ingen eller liten lufting i nedre kant av kledning mot grunnmur. Det er påvist spredte råteskader i bordkledningen. Det er påvist andre avvik. Mangler utlufting på deler av kledning. Overgang takteking utbygg og vegg er ikke tilfredsstillende utført etter dagens standard. Ved enkelte vannbrett er kledning avsluttet ned på selve brettet. Dette kan over tid føre til råte. Ved et vindu er det ikke tilfredsstillende tetting mellom kledning/listverk og vindu. Forekommer sprekker i panel/kledning. Flere vegger har synlige skjevheter.

Kledning som har tilløp til råte bør skiftes ut for å hindre videre skadeutvikling i kledning og fare for skade i tilstøtende konstruksjon. Utett vindtetting på knevegger må utbedres for å hindre trekk og redusere risikoen for kondens og fukt i veggkonstruksjonen og på loftet. Overgang taktekkning-vegg bør utføres slik at det reduserer mulighet for fuktskader. Større spalter mellom beslag/vannbrett og kledning bør lages, dette også for å hindre mulighet for fuktskader. Manglende utlufting i nedre kant av kledning bør utbedres der det er mulig for å sikre tilstrekkelig ventilasjon, noe som forlenger levetiden på kledningen og reduserer risikoen for skader.

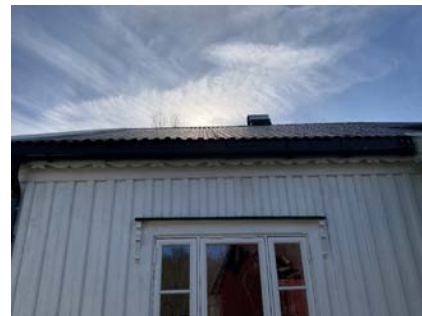
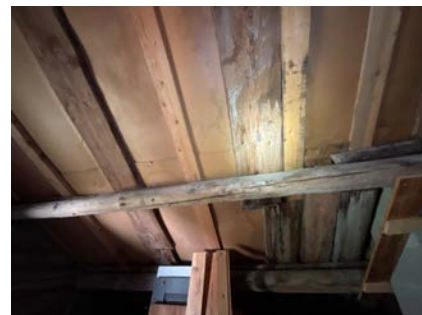
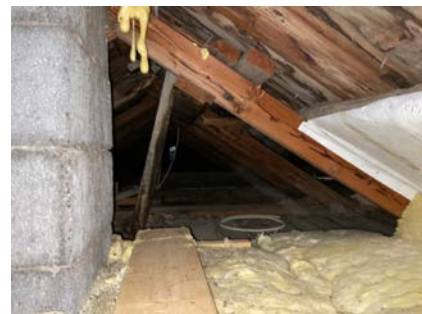
Deler av loft har ikke isolasjon. Forekommer skjevheter flere steder. Noen eldre skjolder på eldste undertak.

Skjevheter i takkonstruksjonen bør vurderes nærmere for å avklare om det er behov for utbedring, da dette kan påvirke konstruksjonens stabilitet over tid.

Eldre skjolder på undertaket bør følges opp for å sikre at det ikke forekommer aktive lekkasjer, da dette kan føre til fuktskader i takkonstruksjonen.

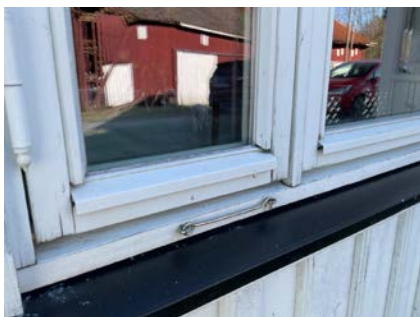
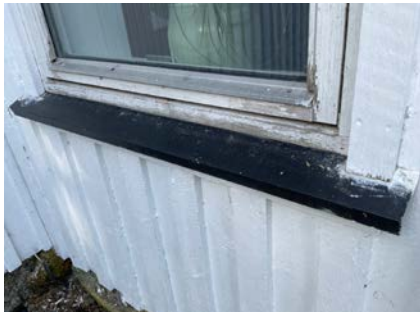
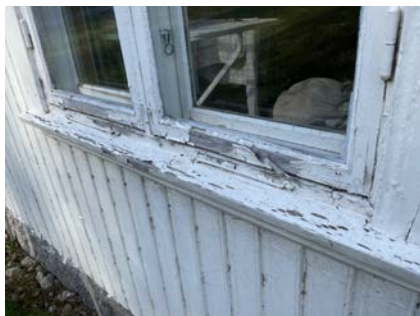
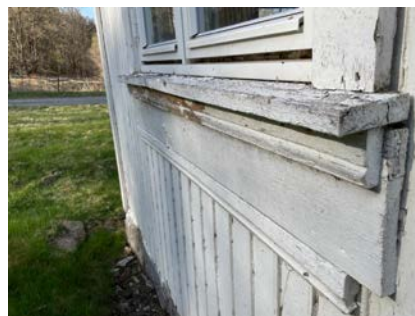
Det er påvist avvik rundt innsettsdetaljer. Karmene i vinduer er slitte og det er sprekker i treverket. Forekommer værslitasje på de fleste. Et par vannbrett har for lite fall. Enkelte vannbrett er ikke korrekt montert/tilpasset.

Det bør utføres vedlikehold og utbedring av utv overflater på treverket. Dette for å hindre ytterligere forringelse og redusere risiko for råte og fuktskader.

Vannbrett med for lite fall bør justeres for å sikre tilstrekkelig avrenning og unngå vanninntrengning i konstruksjonen. Enkelte vannbrett bør moters slik at vann ikke kan komme inn bak kledning da dette kan føre til fuktskader.

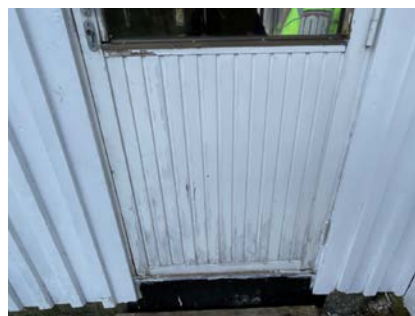
Det er påvist utetthet/åpning mellom dørbblad og dørkarm. Dvs. at kald trekk kan oppstå. Karmene i dører er værslitte utvendig og det er sprekker i treverket. De eldste preges av værslitasje. Glippe mellom karm og terrassedør.

Det bør utføres vedlikehold og utbedring av overflater, samt tetting av åpning mellom dørblad og karm for å hindre kaldtrekk og redusere varmetap.

Dersom tiltak ikke gjennomføres, kan det føre til økt energiforbruk, redusert bocomfort og ytterligere skader på dørene.

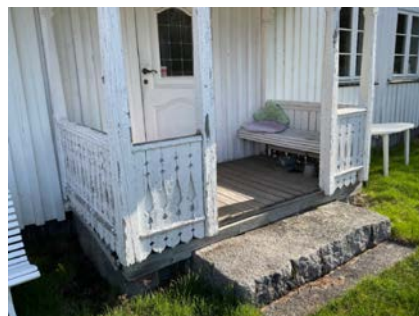
Det er påvist andre avvik: Preges av værslitasje og noen skader på treverket.

Det bør utføres nødvendig vedlikehold av overflater og utbedring av skader på treverket. Dette for å hindre videre forringelse og redusere risikoen for råte og andre skader.

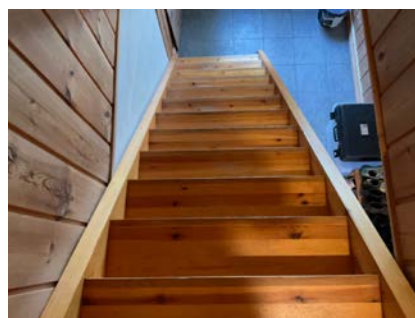
Det er påvist andre avvik.: Noe bruksslitasje og merker.

Overflater bør oppgraderes for å opprettholde trappens estetikk, samt redusere risikoen for ytterligere skader eller forringelse.

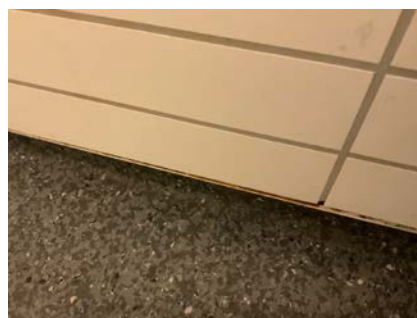
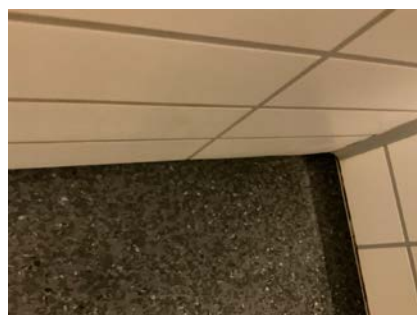
Det er påvist tegn til fuktskader i overflater. Mindre svelling og enkelte mindre skader i plateskjøter.

- Påviste fuktskader kan føre til muggvekst over tid, noe som kan påvirke innneklimaet. Dersom skadene utvikler seg, kan dette svekke bygningens konstruksjon og medføre større skader på tilstøtende konstruksjoner.

Det anbefales å holde området under oppsikt. Dersom det oppstår ytterligere svelling eller skader, bør utbedring eller utskifting av overflatene vurderes for å unngå økt risiko for fuktskader og forringelse av konstruksjonen.

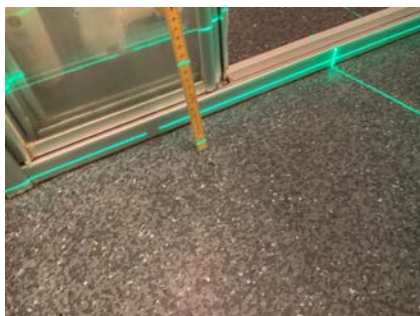
Det er mulighet for at det kan forekomme vannlekkasje på våtrommet hvor vann ikke vil gå til sluk. Det er påvist avvik i fallforhold til sluk i forhold til krav i forskrift på byggetidspunktet. Begrenset fall til sluk. Terskel til dusj hindrer fritt tilløp til sluk for hele rommet.

For å lukke avviket må det etableres tilfredsstillende fall å lage hull/spalte i terskel til dusj, slik at hele rommet får avrenning til sluk. Manglende fall og hindringer kan føre til at vann blir liggende på gulvet ved bruk av dusj og lekkasjer. Dette foringer bruken av rommet og øker risikoen for mulighet til fuktskader og lekkasjer til omkringliggende konstruksjoner.

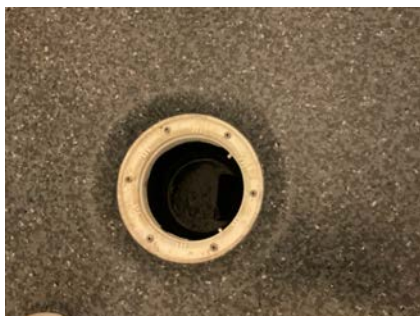
Mer enn halvparten av forventet brukstid er passert på membranløsningen.
Konsekvens/tiltak: Det er viktig å merke seg at levetiden til en membran varierer basert på kvalitet, installasjon og bruk. Eldre membraner kan bli sprø og sprekke opp, noe som fører til at de mister sin vanntettende funksjon. Dette kan resultere i vannlekkasjer gjennom vegger og gulv og fuktskader.

- Det er viktig å merke seg at levetiden til en membran varierer basert på kvalitet, installasjon og bruk. Eldre membraner kan bli sprø og sprekke opp, noe som fører til at de mister sin vanntettende funksjon. Dette kan resultere i vannlekkasjer gjennom vegger og gulv og fuktskader.

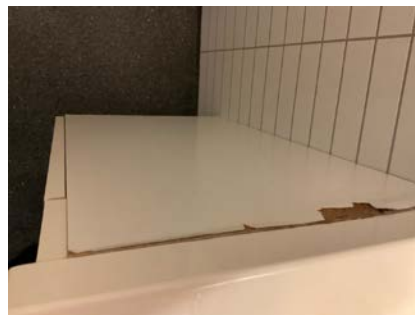
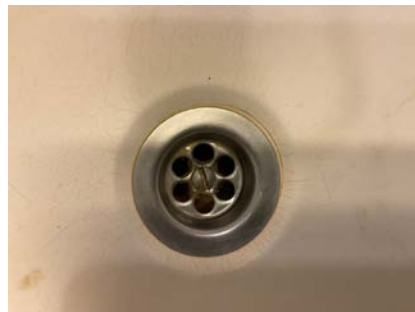
Det er ikke påvist tilfredsstillende løsning for å synliggjøre lekkasje fra innebygget sisterne. Det er påvist riss/sprekker i utstyr på våtrommet. Det er påvist skader på innredning. Skade på siden av innredning. Riss i overflate på servant.
Konsekvens/tiltak: Ved implementering av innebygget sisterne var det ikke krav om lekkasjesikring, konstruksjonen bør jevnlig observeres. Uten dreneringsløsning/lekkasjesikring kan lekkasjer pågå over lang tid uten å bli oppdaget. Dette kan føre til omfattende fuktskader i omkringliggende byggematerialer. Dersom avvik ikke utbedres er det fare for videre skadeutvikling. Riss er vanligvis overfladiske skader i servantens overflate eller glasur. Konsekvensene av riss er hovedsakelig kosmetiske. Skader på innredningens overflate bør utbedres for å forhindre videre forringelse og mulig fuktskade.
Etablere mulighet for lekkasjekontroll for wc. Dette for raskt å kunne hindre fuktskader ved lekkasje.

Skader på innredningens overflate bør utbedres for å forhindre videre forringelse og mulig fuktskade.

Etablere mulighet for lekkasjekontroll for wc. Dette for raskt å kunne hindre fuktskader ved lekkasje.

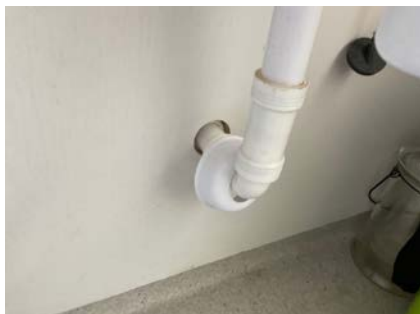
Det er uegnede materialer i våtsoner. Ikke tett sjikt i våte sone ved kum.
Konsekvens/tiltak: For å lukke avviket må det foretas overflatebehandling av vegger i våt sone. Dette må være med fuktbestandig produkter som er beregnet for våte soner.

For å lukke avviket må det foretas overflatebehandling av vegger i våt sone. Dette må være med fuktbestandig produkter som er beregnet for våte soner.

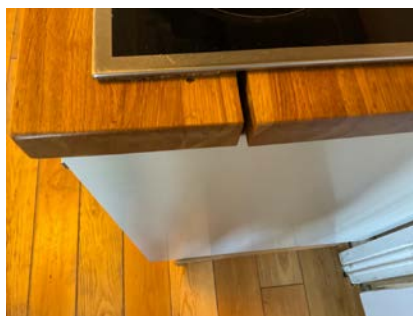
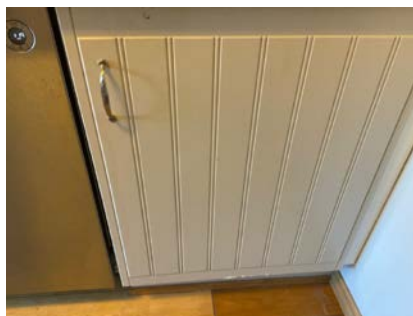
Det er påvist skader på overflater/kjøkkeninnredning utover normal slitasjegrad.

Svelling på front ved kum. Sprekk i benkeplate ved koketopp.

Overflater med sprekk og svelling bør utbedres for å hindre ytterligere forringelse og redusert levetid på kjøkkeninnredningen. Dersom tiltak ikke gjennomføres, kan skadene utvikle seg og føre til behov for mer omfattende reparasjoner eller utskifting.

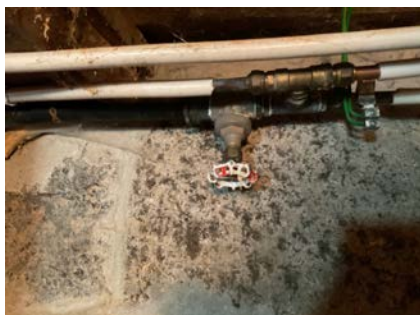
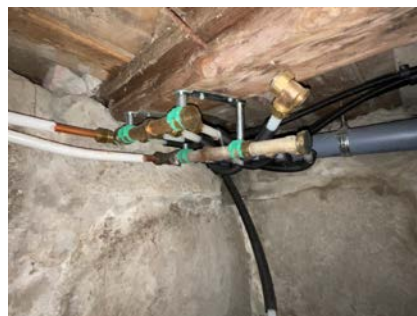
Mer enn halvparten av forventet brukstid er passert på innvendige vannledninger. Alder gjelder eldste kobber. Det bemerkes at det ikke er sluk i kjeller med slisser/spalter i gulvet slik at evt. lekkasjevann kan bli borte. Stoppekran fungerer men går tregt.

- Det er ikke behov for utbedringstiltak siden anlegget fungerer i dag, men ut ifra alder kan skader plutselig oppstå på eldre anlegg.
- Andre tiltak:

Anbefaler å etablere sluk eller annen tilknytning til avløp. Vurdere bytte av stoppekran. Rørkurser bør merkes for å sikre oversikt over hvor de ulike rørene går, og for å lette fremtidig vedlikehold og utbedring. Manglende merking kan medføre økt risiko for feil ved reparasjoner eller ved lekkasjer.
