Tilstandsrapport

Fritidsbolig

Malsådalen 3, 7660 VUKU

Befaringsdato: 09.12.2024

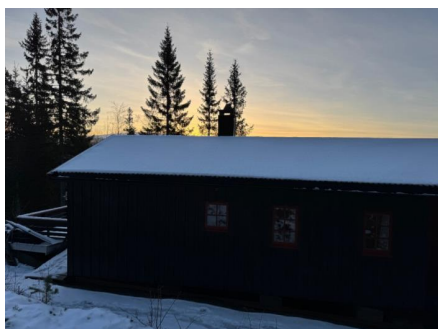
TG 2 Taktekking

Taket er tekket med takplater.
Bemerkes om at tekking er besiktiget fra bakkenivå med de begrensninger dette medfører.

- Mer enn halvparten av forventet brukstid er passert på taktekingen.
- Mer enn halvparten av forventet brukstid er passert på undertak.
- Taktekking er snødekt, alder eller materiale er ukjent og derfor ikke nærmere vurdert.

Tg 2 som følge av alder.

- Det bør foretas nærmere undersøkelser av taktekking når taket er snøfritt.

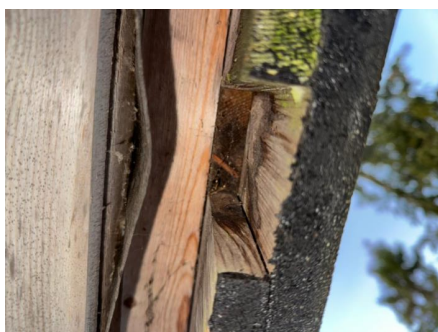
TG 2 Veggkonstruksjon

Veggene har trekonstruksjon av ukjent utførelse.
Fasade/kledning har stående bordkledning.

Ikke krysslektet bak kledning, reduserer luftingen.

Soltørket kledning.

Utvendige omramningsbord er satt helt ned på beslag rundt vinduer, reduserer levetiden.

Ikke felt inn blikkeslag over vinduer/dør. Utforming med underliggere tilsier at noe fukt kan trenge inn bak kledning.

Vedlikehold og lokale utbedringer.

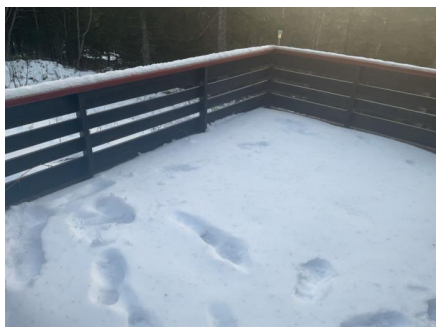
TE 2 Balkonger, terrasser og rom under balkonger

Altan fundamentert med støpte pilarer, oppbygd med et trebjelkelag og spaltegulv av terrassebord.
Rekkverk av trevirke.

- Balkonger/terrasse er snødekt og derfor ikke nærmere vurdert.
- Rekkverket er for lavt i forhold til dagens krav til rekkverkshøyder.

- Det er ikke krav om utbedring av rekkverkshøyde opp til dagens forskriftskrav.
- Det bør foretas nærmere undersøkelser av balkong/terrasser når den er snøfri.

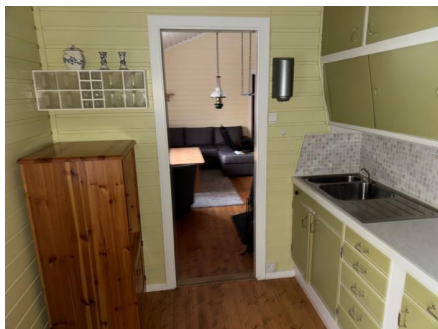
TG 1 Overflater og innredning

Kjøkkenet i hytten er av eldre dato/ fra byggeåret.

Kjøkkenet har lite slitasjer tatt alder i betraktning.

Økende brukslitasjer på gulvet.

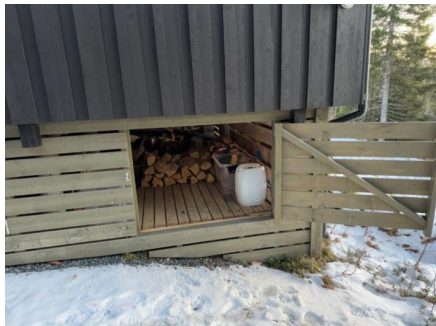
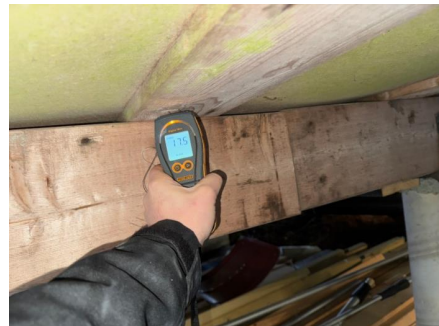
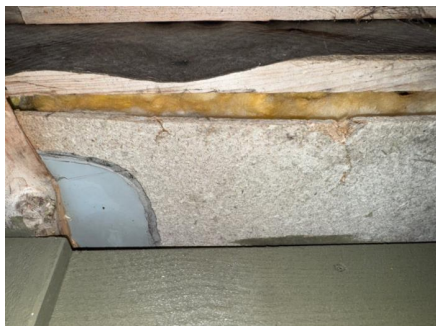
Piggmålinger viser 18 %, dette tilsier noe fuktighet i stubbloftsplater. Naturlig ihht. oppbygging, noe misfarginger på plater.

Lokale utbedringer og vedlikehold.
