# Tilstandsrapport

Enebolig

Ryggeveien 4, 1533 MOSS

Befaringsdato: 05.05.2025

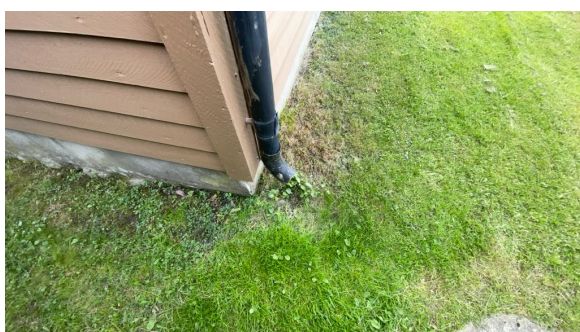
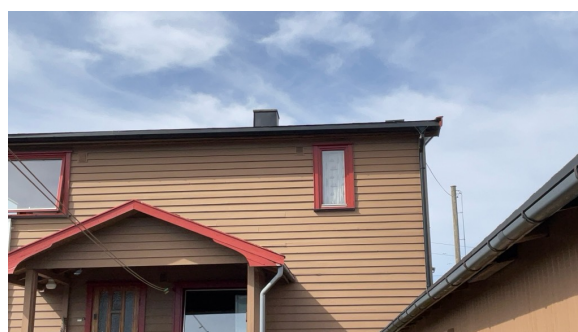
Skader på vindskier.

- Det er ikke krav om utbedring av snøfangere opp til dagens krav.
- Det bør lages system for bortledning av vann fra taknedløp ved grunnmur.
- Overvåk tilstanden jevnlig. For å få tilstandsgrad 0 eller 1 må beslag/renner/nedløp skiftes ut, men tidspunktet for når dette er nødvendig er vanskelig å si noe om.

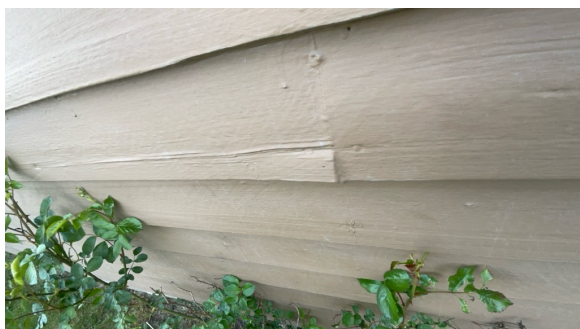
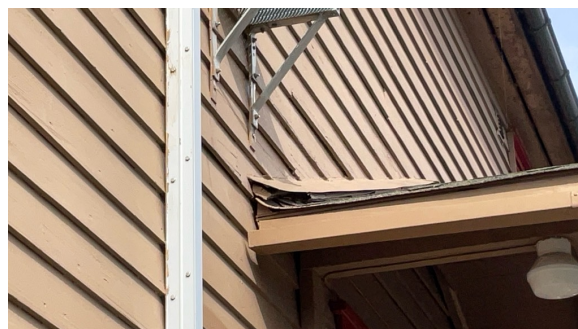
## TG 2 Veggkonstruksjon

- Det er ingen eller liten lufting i nedre kant av kledning mot grunnmur.
- Det er påvist spredte råteskader i bordkledningen.
- Bordkledning går stedvis nesten helt ned i terreng.
- Det er værslitt/oppsprukket trevirke/trepaneler.

- Råteskadet trekledning må skiftes ut.
- Lokal utbedring bør foretas for å øke avstanden mellom terreng og bordkledning.
- Det bør foretas tiltak for å bedre lufting av kledningen.
- Lokal utbedring/utskiftning bør utføres.

Fasader må behandles/vedlikeholdes, manglende vedlikehold gir fare for utvikling av skader.

Fasader uten tilstrekkelig lufting gir risiko for kondensering i konstruksjonen, konsekvensen av dette er råteskader.

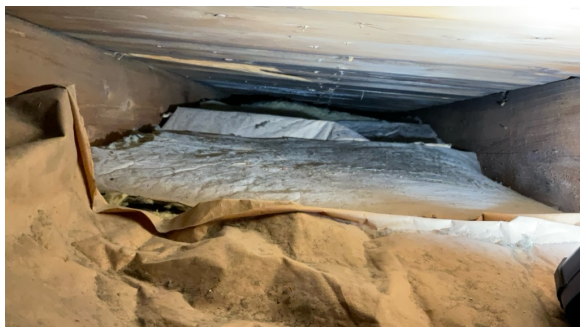
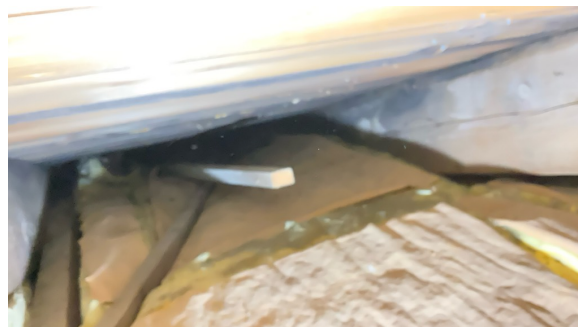
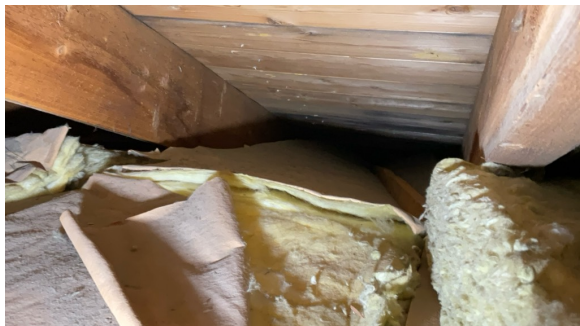
## TG 2 Takkonstruksjon/Loft

- Det er begrenset/dårlig ventilering av takkonstruksjonen.
- Det er påvist fuktskjolder i undertak/takkonstruksjon.

Undertak har symptomer etter fukt.

Forholdet må undersøkes ytterligere, økt lufting av konstruksjonen vil kunne bedre forhold.

Det er utført en begrenset kontroll og det er risiko for at det er symptomer/skader som ikke er oppdaget, ytterligere undersøkelser anbefales.

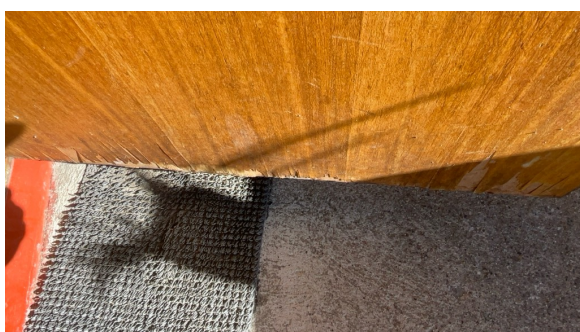
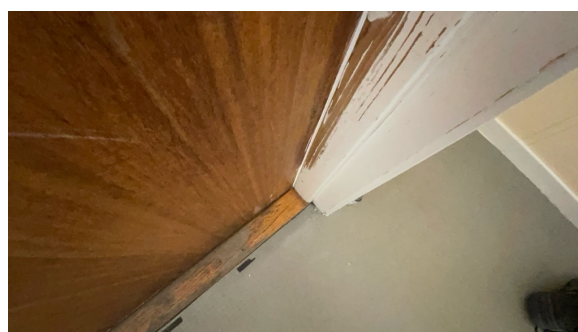
- Det er påvist avvik rundt innsettsdetaljer.
- Det er påvist tegn på innvendig kondensering av enkelte glass.
- Det er påvist utetthet/åpning mellom dørblad og dørkarm. Dvs. at kald trekk kan oppstå.
- Karmene i dører er værslitte utvendig og det er sprekker i treverket.
- Det er avvik:

Skader hoveddør.

- Dører må justeres.
- Kondensering på enkelte glass har medført fuktskader i treverk som kan medføre utskiftningsbehov av enkelte dører.
- Tiltak:
- Det må påregnes noe vedlikehold og at enkelte dører må skiftes ut.

Dører har høy alder, utskiftning anbefales.

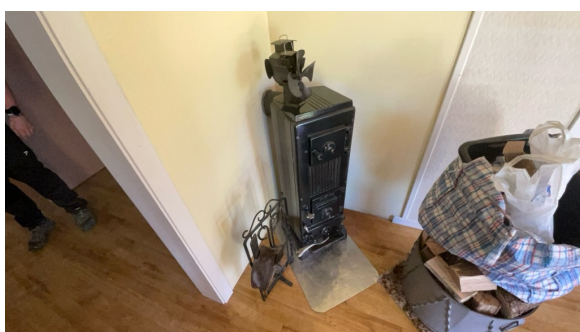
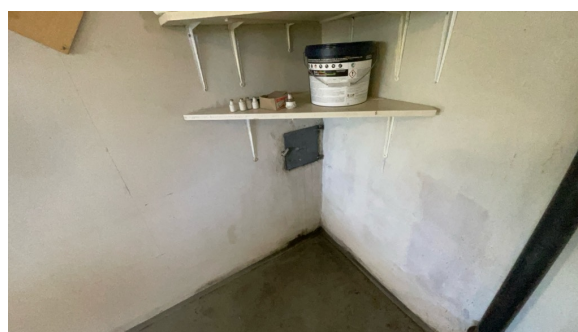
- Det er påvist sprekker og/eller riss i pipe.
- Mer enn halvparten av forventet brukstid er passert på pipe.

Ytterligere undersøkelser anbefales gjelder tilstanden på pipe før den tas i bruk. Kontakt MIB for kontroll.

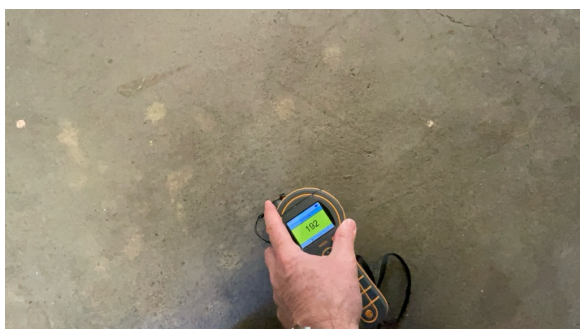
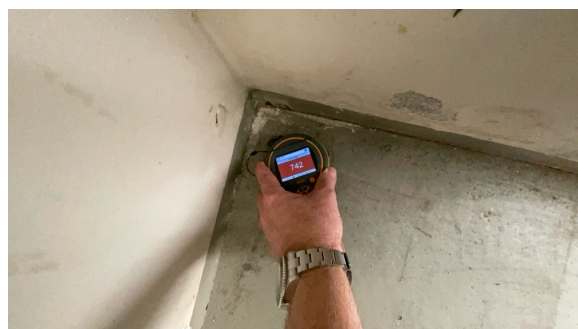
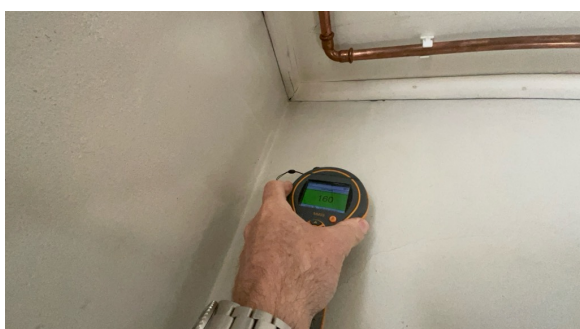
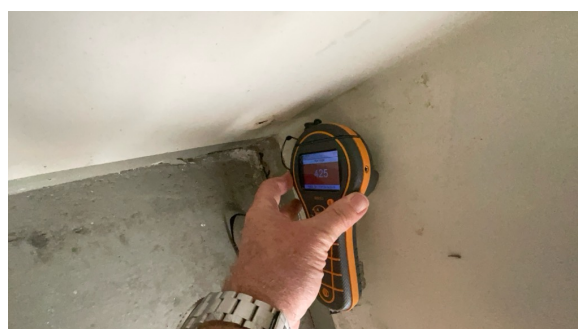
## TG 2 Rom Under Terreng

- Det er ikke mulig å foreta hulltaking i underetg i utsatte konstruksjoner.
- Det er påvist indikasjoner på noe fuktgjennomtrenging i kjellergulv.
- Det er påvist indikasjoner på noe fuktgjennomtrenging inn i kjellermur.
- Det er registrert fuktskjolder/fuktskader på overflater.
- Overflaten har fuktskjolder

Det er utført søk på overflater med fuktindikator type Protimeter MMS 3. Det er gjort funn av høyere verdier en referansenivået i rommet på nedre del av yttervegger og gulv inn mot yttervegg.

- Det må foretas ytterligere undersøkelser for å fastslå omfang/årsak.
- Ytterligere undersøkelser må foretas for å få kartlagt tilstanden og omfanget på eventuelle skader.
- Det påviste fuktnivå gir grunn til å overvåke konstruksjonen jevnlig for å se utvikling over tid, og eventuelt foreta tiltak for å unngå fuktskader.
- Andre tiltak:

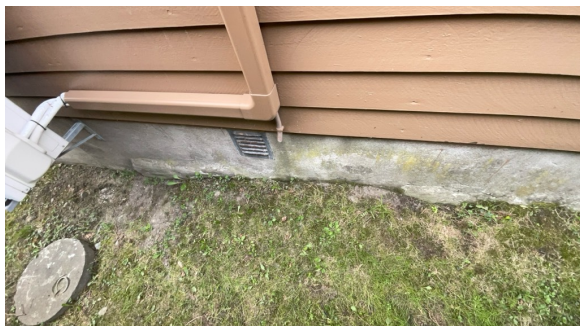
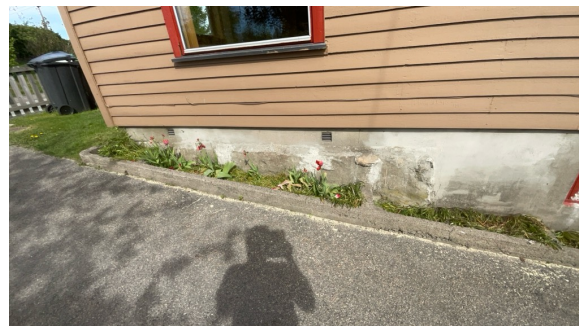
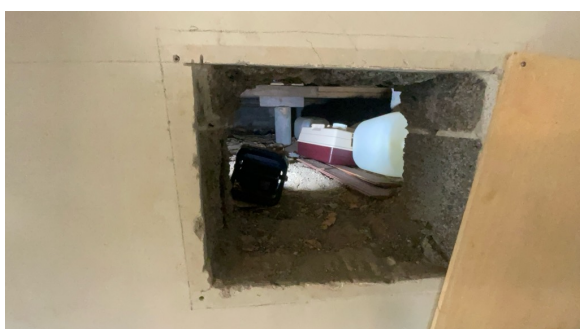
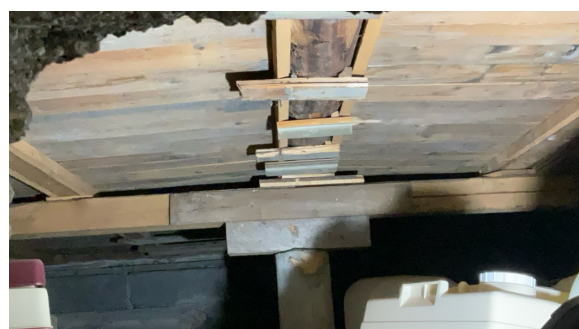
## Kryp kjeller

- Det er ikke adkomst til krypkjelleren og den er ikke undersøkt innvendig. Kryp kjeller regnes for å være en risikokonstruksjon som er utsatt for fukt- og råteskader i bunnsvill, trebjelkelaget og andre tilstøtende konstruksjoner, på grunn av fuktighet fra grunnen og kondensering ved temperaturforskjeller. Selv om det ikke er avdekket tegn på skader, betyr ikke dette nødvendigvis at det ikke foreligger skader i eller i forbindelse med krypkjelleren.

Åpning i mur er kun 42\*33 cm.

Det må etableres bedre adkomst inn i krypkjeller slik at bygningsdelen kan undersøkes ytterligere. På bakgrunn av utvendig fall på terreng/nedløp uten avrenning vekk fra bygget og symptomer som er observert ved kontroll av vegger under terreng ansees det at det er risiko for skjulte feil og mangler. Det er ved utvendig befaring avdekket at det er montert lite med ventiler (3 stk) for utluftning av krypkjeller. Deler av gulv i stue 1. etasje har også kraftig skjevheter, noe som kan indikere at trevirke har sunket sammen etter skader.

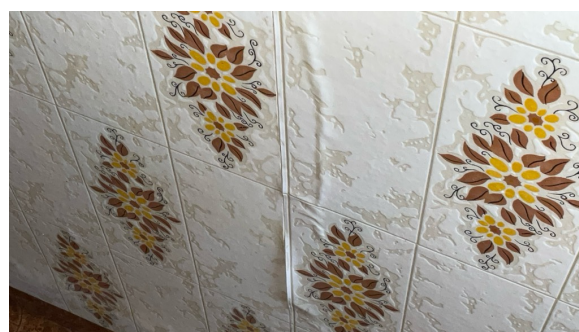
Det er skader på tapet og slitasje på innredning og utstyr.

Alder indikerer at normal forventet brukstid er passert, lekkasje med påfølgende skader kan plutselig oppstå. Det må forventes at påkostninger/utskiftninger skal utføres innen kort tid, men det er vanskelig å mene noe om når dette blir påkrevet. Risikoen med å utsette denne type oppgradering er at andre deler av bygningsmassen vil kunne bli påført unødvendige skader som følge av en følgeskade i utett baderom.

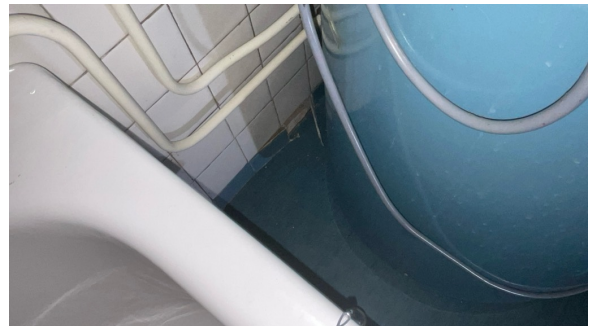
Løst belegg på gulv, sprekker og belegg er ikke klemt til sluk.

Rustangrep i sluk.

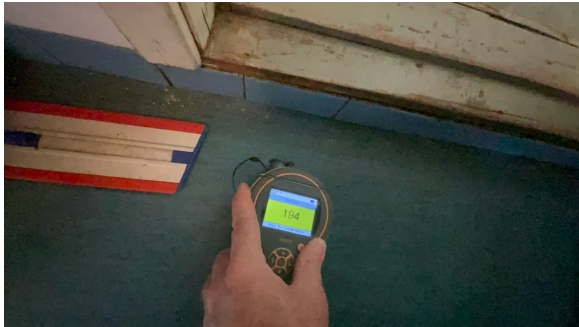
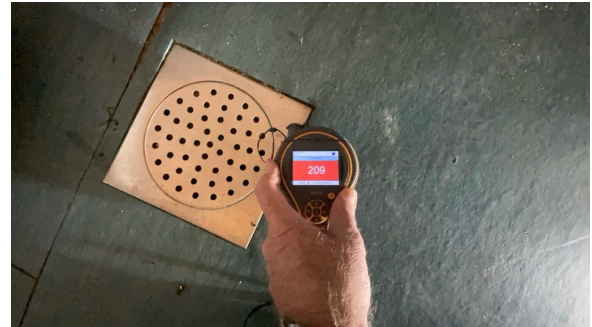
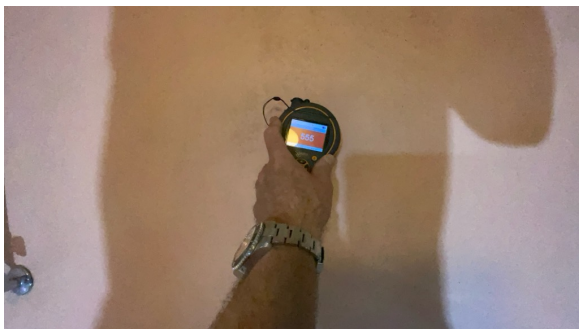
## KJELLER > BAD

Hulltaking er ikke foretatt da det ikke er fysisk mulig pga tilliggende konstruksjoner. Alle vegger i mur.  
Det er utført søk med fuktindikator type Protimeter MMS 3 som viser høyere verdier i deler av gulv og inn mot sluk og vegger nedre del en referansenivået for rommet.

- Det er registrert symptom på fuktskader

- Det må foretas tiltak for å lukke avviket.

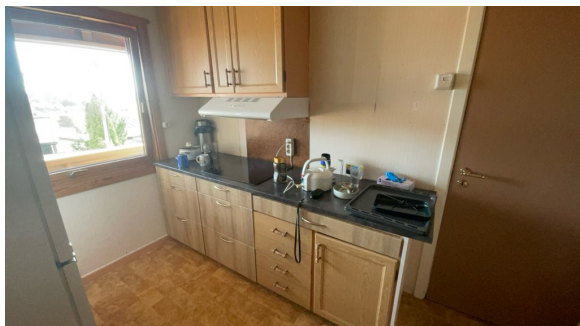
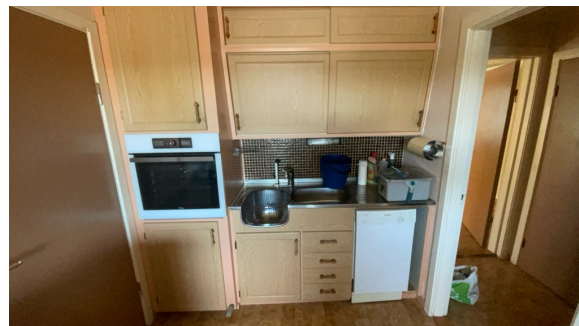
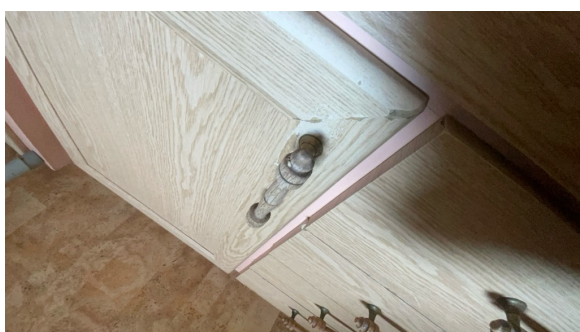
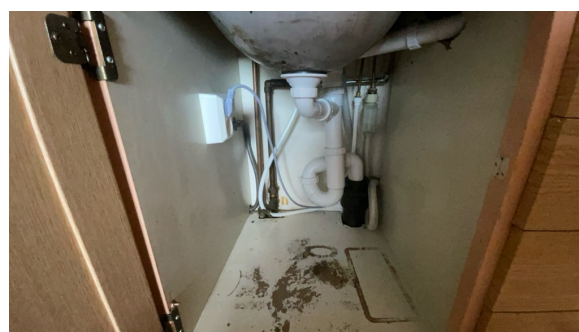
## KJØKKEN

- Det er påvist at overflater har noe skader.
- Kjøkkeninnredningen er av eldre dato, og den mangler bruksfunksjoner/løsninger som er forventet på et kjøkken.

Plassbygd og tilpasset innredning av ulik alder, noe trege skuffer og skader.

- Det er påregnelig med utskiftning/utbedringer av kjøkkeninnredningen.
- Gjennomføre ytterligere undersøkelser og foreta utbedring av skade.

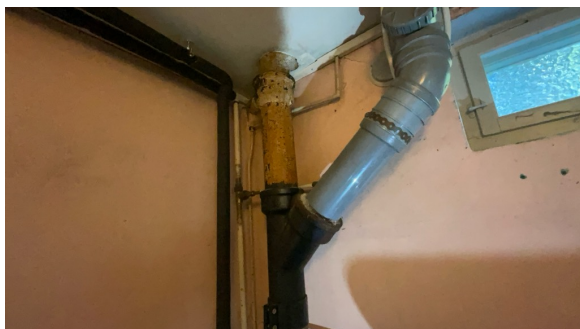
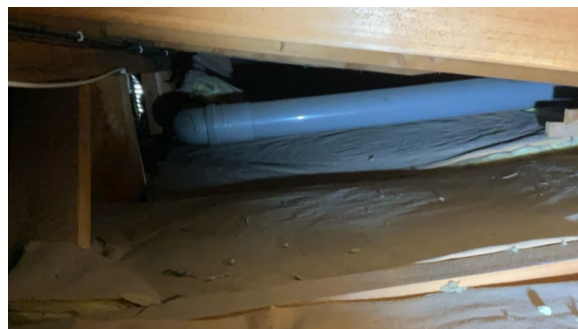
Lufterør over yttertak er utsatt for lekkasje på grunn av rør som ligger langs deler av loft og er uisolert.

- Det er ikke behov for utbedringstiltak siden anlegget fungerer i dag, men ut ifra alder kan skader plutselig oppstå på eldre anlegg.
- I forbindelse med oppgradering av våtrom vil det være naturlig med utskiftning av rør.
- Tidspunkt for utskiftning av avløpsrør nærmer seg.

Kontroll av rør på loft bør utføres, risiko for lekkasje på rør.

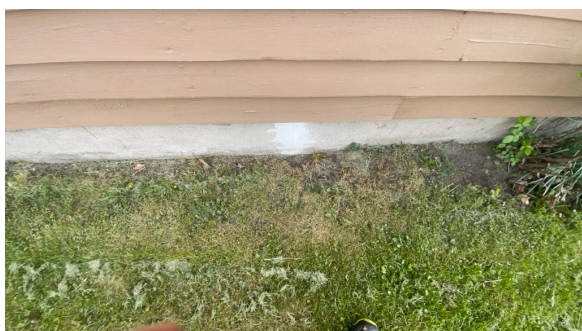
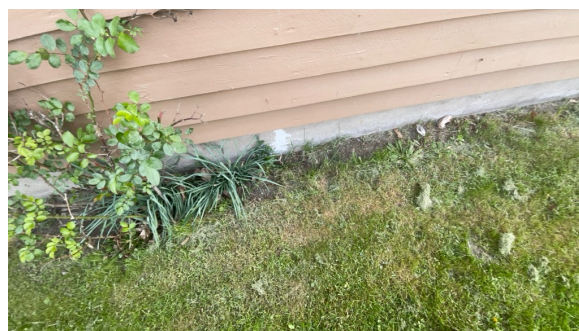
Symptomer tilsier at det er bevegelse i del av konstruksjonen med ringmur og at det er setninger på del i kjeller.
