Ryggeveien 4, 1533 MOSS

**Enebolig med sentral beliggenhet i Moss med renovering og oppussingsbehov**

# Enebolig med renovering og oppussingsbehov

| Tilstandsrapport ..... | 58 |

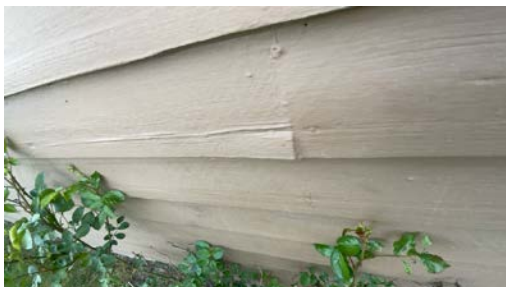
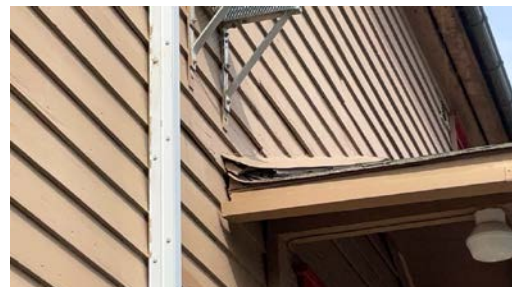
Vurdering av avvik: Det er ingen eller liten lufting i nedre kant av kledning mot grunnmur. Det er påvist spredte råteskader i bordkledningen. Bordkledning går stedvis nesten helt ned i terreng. Det er værslitt/oppsprukket trevirke/trepaneler.

Fasader uten tilstrekkelig lufting gir risiko for kondensering i konstruksjonen, konsekvensen av dette er råteskader.

Tiltak; Råteskadet trekledning må skiftes ut. Lokal utbedring bør foretas for å øke avstanden mellom terreng og bordkledning. Det bør foretas tiltak for å bedre lufting av kledningen. Lokal utbedring/utskiftning bør utføres. Fasader må behandles/vedlikeholdes, manglende vedlikehold gir fare for utvikling av skader. Fasader uten tilstrekkelig lufting gir risiko for kondensering i konstruksjonen, konsekvensen av dette er råteskader.

Fasader må behandles/vedlikeholdes, manglende vedlikehold gir fare for utvikling av skader.

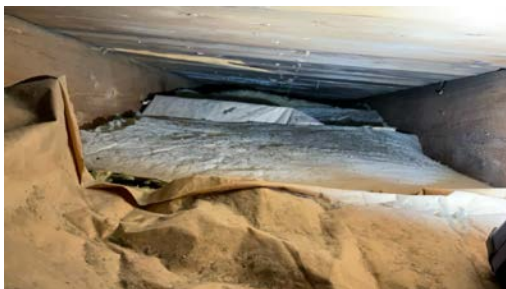
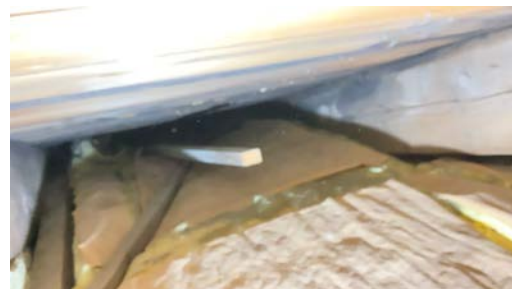
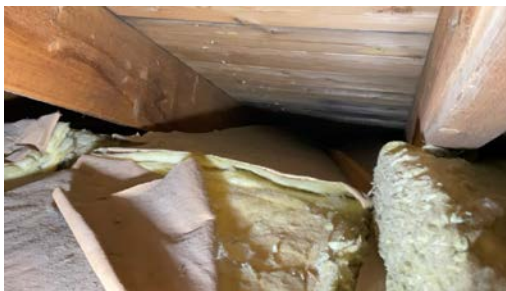
## TG 2 Takkonstruksjon/Loft

Vurdering av avvik: Det er begrenset/dårlig ventilerings av takkonstruksjonen. Det er påvist fuktskjolder i undertak/takkonstruksjon. Undertak har symptomer etter fukt.

Forholdet må undersøkes ytterligere, økt lufting av konstruksjonen vil kunne bedre forhold.

Det er utført en begrenset kontroll og det er risiko for at det er symptomer/skader som ikke er oppdaget, ytterligere undersøkelser anbefales.

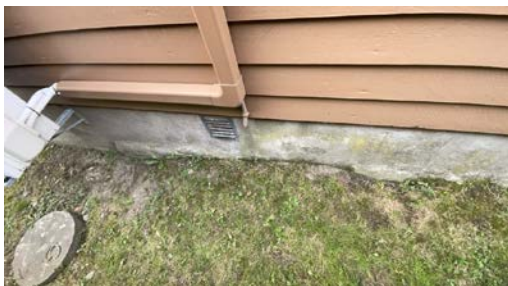
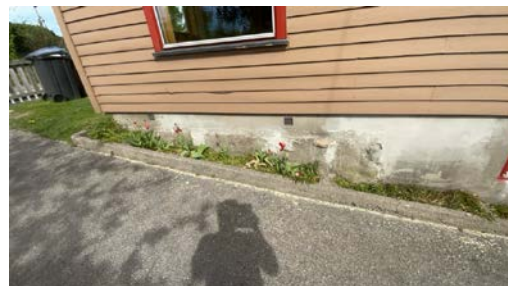
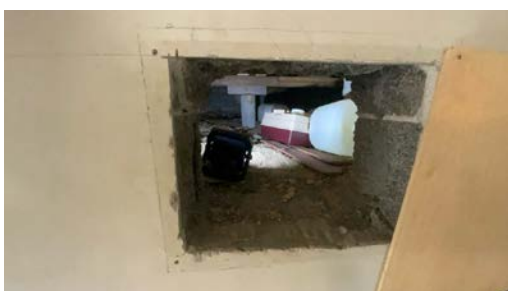
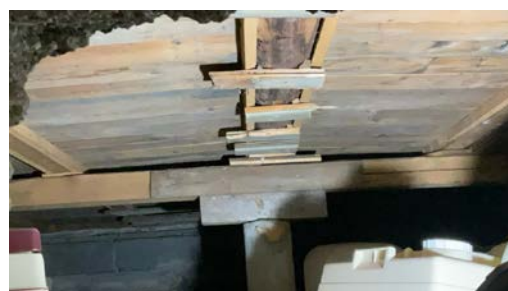
## Kryp kjeller

Vurdering av avvik: Det er ikke adkomst til krypkjelleren og den er ikke undersøkt

innvendig. Krypkjeller regnes for å være en risikokonstruksjon som er utsatt for fukt- og råteskader i bunnsvill, trebjelkelaget og andre tilstøtende konstruksjoner, på grunn av fuktighet fra grunnen og kondensering ved temperaturforskjeller. Selv om det ikke er avdekket tegn på skader, betyr ikke dette nødvendigvis at det ikke foreligger skader i eller i forbindelse med krypkjelleren. Det er stedvis påvist fuktnivå som tilsier at konstruksjonen kan ha fuktskader. Fuktnivå i bjelkelag er noe høyt, konstruksjonen må holdes under oppsikt. Det er ingen ventilasjon i krypkjeller.

Åpning i mur er kun 42\*33 cm.

Det må etableres bedre adkomst inn i krypkjeller slik at bygningsdelen kan undersøkes ytterligere. På bakgrunn av utvendig fall på terreng/nedløp uten avrenning vekk fra bygget og symptomer som er observert ved kontroll av vegger under terreng ansees det at det er risiko for skjulte feil og mangler. Det er ved utvendig befaring avdekket at det er montert lite med ventiler (3 stk) for utluftning av krypkjeller. Deler av gulv i stue 1. etasje har også kraftig skjevheter, noe som kan indikere at trevirke har sunket sammen etter skader.

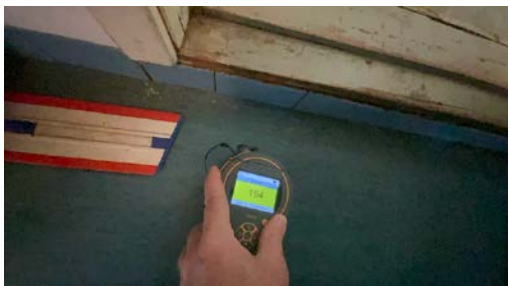
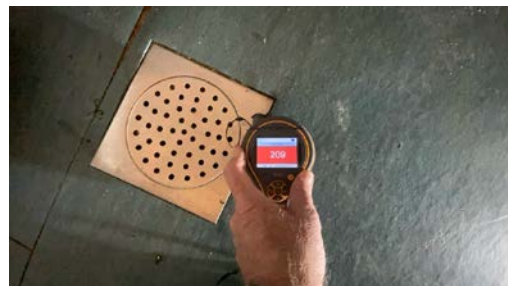
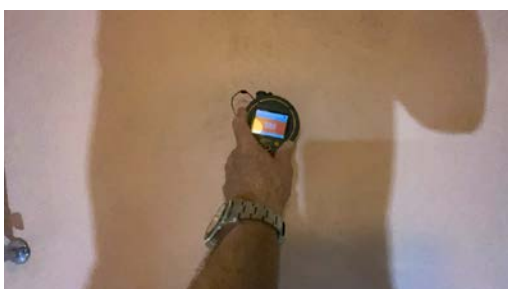
## KJELLER > BAD

Vurdering av avvik: Våtrommet må oppgraderes for å tåle normal bruk etter dagens krav. Slukrist ved sluk er løs. Løst belegg på gulv, sprekker og belegg er ikke klemt til sluk. Ingen ventilasjon i rommet. Rustangrep i sluk. Løse fliser vegg.

- Det må foretas tiltak for å lukke avviket.

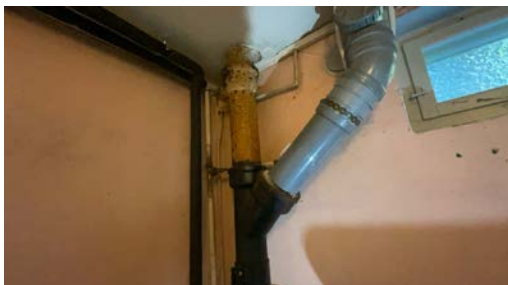
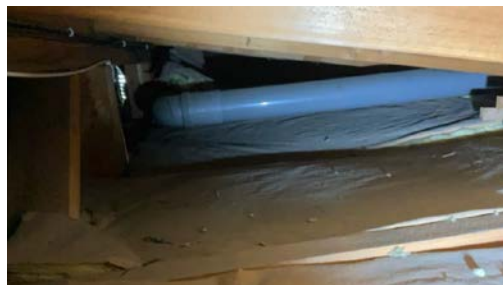
Vurdering av avvik: Mer enn halvparten av forventet brukstid er passert på innvendige avløpsledninger. Lufterør over yttertak er utsatt for lekkasje på grunn av rør som ligger langs deler av loft og er uisolert.

Tiltak: Det er ikke behov for utbedringstiltak siden anlegget fungerer i dag, men ut ifra alder kan skader plutselig oppstå på eldre anlegg. I forbindelse med oppgradering av våtrom vil det være naturlig med utskiftning av rør. Tidspunkt for utskiftning av avløpsrør nærmer seg. Kontroll av rør på loft bør utføres, risiko for lekkasje på rør.

Kontroll av rør på loft bør utføres, risiko for lekkasje på rør.

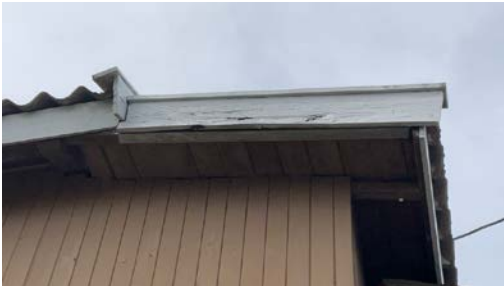
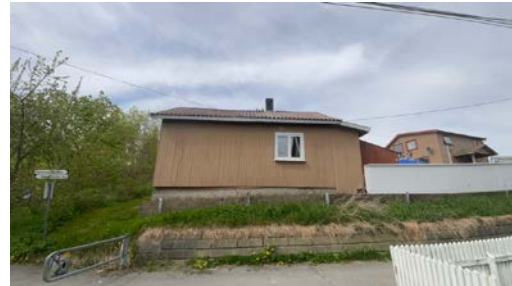
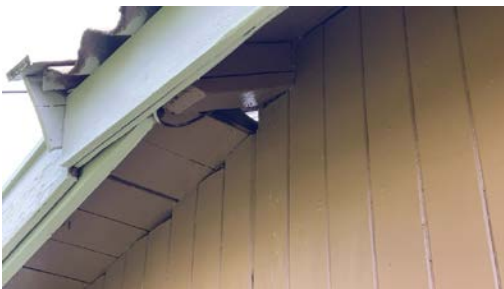
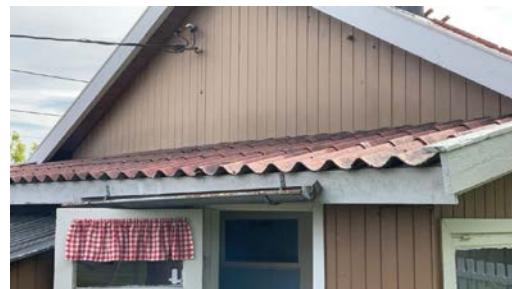
Vurdering av avvik: Mer enn halvparten av forventet brukstid er passert på taktekkingen. Mer enn halvparten av forventet brukstid er passert på undertak.

Råteskader på vindskie. Utett løsning i overgang tak mot vegg.

Tiltak; Tidspunkt for utskiftning av undertak nærmer seg. Overvåk tilstanden jevnlig. For å få tilstandsgrad 0 eller 1 må tekkingen skiftes ut, men tidspunktet for når dette er nødvendig er vanskelig å si noe om. Tidspunkt for utskiftning av taktekking nærmer seg. Eternittplater inneholder Asbest og må kasseres som spesialavfall. Utbedre skader og endre løsning mellom tak og vegg, konsekvensen er skader på andre bygningsdeler om tiltak ikke iverksettes.

Utbedre skader og endre løsning mellom tak og vegg, konsekvensen er skader på andre bygningsdeler om tiltak ikke iverksettes.

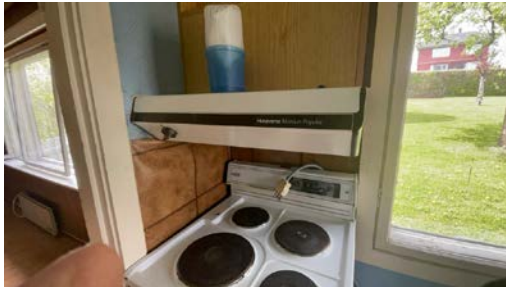
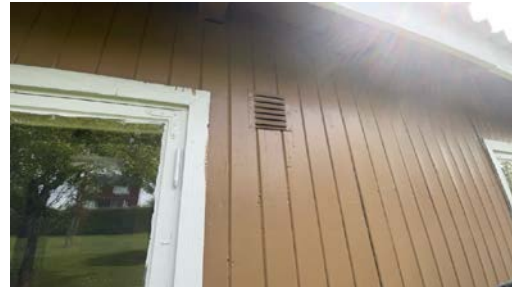
## KJØKKEN

Vurdering av avvik: Det er påvist at overflater har noe skader. Kjøkkeninnredningen er av eldre dato, og den mangler bruksfunksjoner/løsninger som er forventet på et kjøkken. Plassbygd og tilpasset innredning av ulik alder, noe trege skuffer og skader.

- Det må foretas tiltak for å lukke avviket.

**Kostnadsestimat: Under 10 000**
