# Tilstandsrapport

Enebolig

Vangsvegen 1078, 2324 VANG PÅ  
HEDMARKEN

Befaringsdato: 24.06.2025

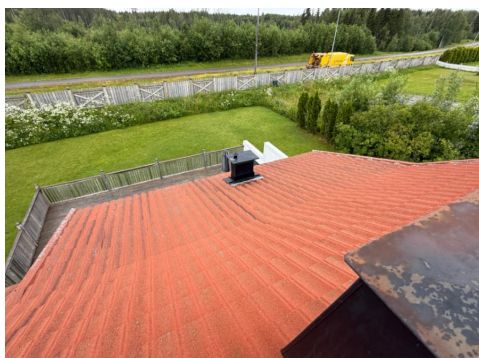
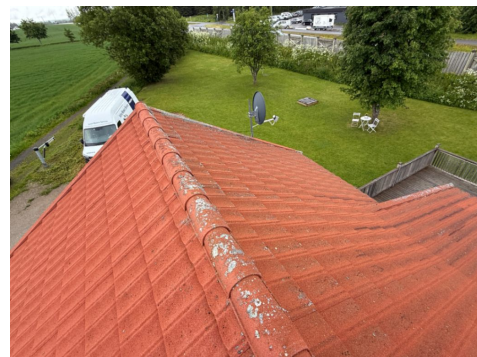
### TG 3 Nedløp og beslag

Helbeslått pipetopp, beslått luftehatt, lakkerte stål takrenner og nedløp,

Snøfangere skal hindre takras, som hindrer takras som kan skade folk. Medføre fukt i grunnmur om vannet ikke ledes bort, som forårsaker fuktskader.

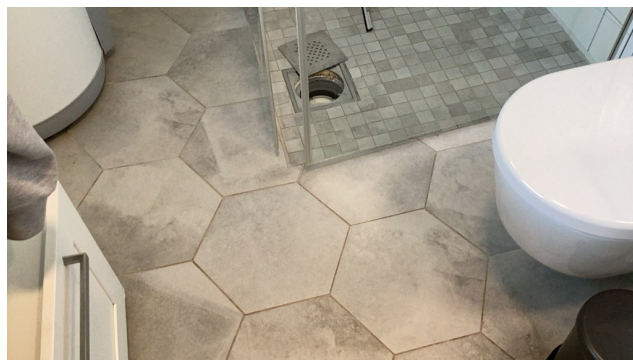
## TG 2 Sluk, membran og tettesjikt

- Mer enn halvparten av forventet brukstid er passert på slukløsningen.
- Det er avvik:

Ved feil utførelse er det risiko for fuktskader.

Fuktsikre rørgjennomføringer.

Sjekkes ytterligere.

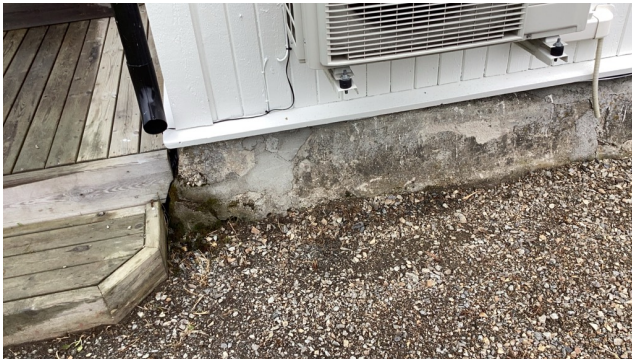
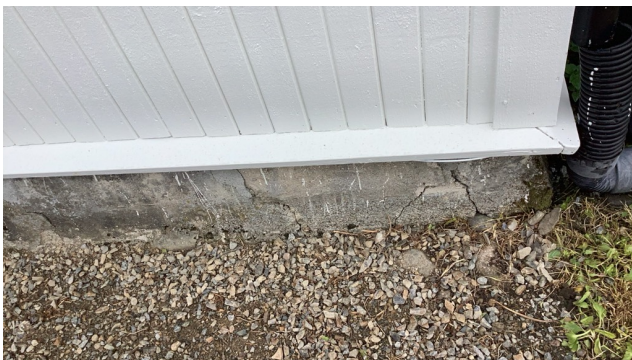
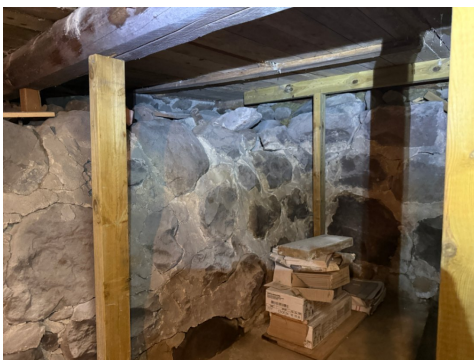
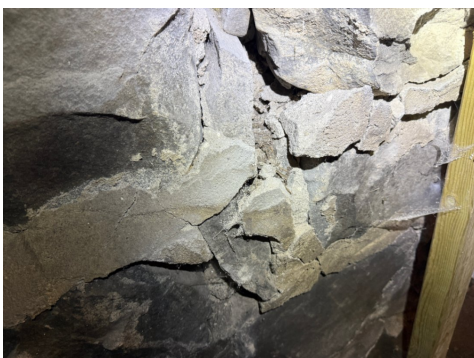
## ! TG 1U Grunnmur og fundamenter - 2 tilbygg

Opplyst om Leca ringmur på tegningene og sistene under del-  
Grunnmuren er ikke tilgjengelig pga terrasse og isolering.

Liten avstand mellom terrenget og veggkonstruksjon i treverk, risiko for  
fuktopptrekk i vegg, terrenget bør senkes. Kondensvann fra  
varmepumpe og takrenne vann må ledes bort fra huset.

Konsekvens, fuktighet og vann mot grunnmur vil medføre fukt i  
grunnmur og kjeller.  
Sjekkes nærmere.
