Vangsvegen 1078, 2324 VANG PÅ HEDMARKEN

**Koselig enebolig med stor terrasse  
og hage. Solrik beliggenhet.  
Landlige omgivelser.**

# Koselig enebolig med stor terrasse og hage. Solrik beliggenhet. Landlige omgivelser.

Befaringsdato: 24.06.2025

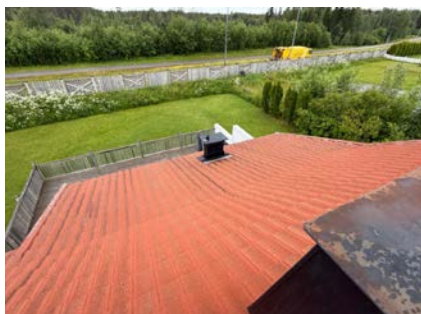
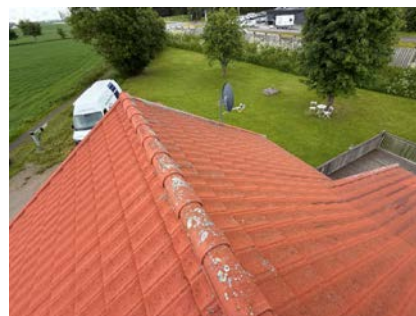
### TG 3 Nedløp og beslag

Helbeslått pipetopp, beslått luftehatt, lakkerte stål takrenner og nedløp,

Snøfangere skal hindre takras, som hindrer takras som kan skade folk.  
Medføre fukt i grunnmur om vannet ikke ledes bort, som forårsaker fuktskader.  
Sjekkes nærmere

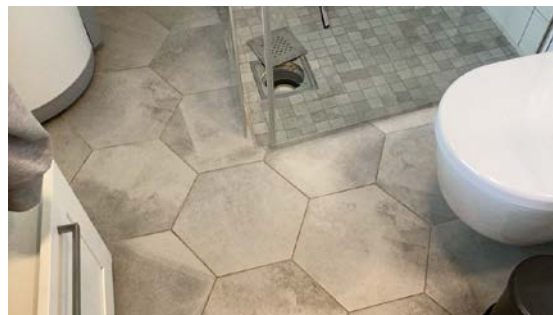
### 1. ETASJE > BAD

#### TG 2 Sluk, membran og tettesjikt

- Mer enn halvparten av forventet brukstid er passert på slukløsningen.
- Det er avvik:

Fuktsikre rørgjennomføringer.

Dokumentasjon som viser korrekt utførelse bør innhentes om mulig. Ved feil utførelse er det risiko for fuktskader.

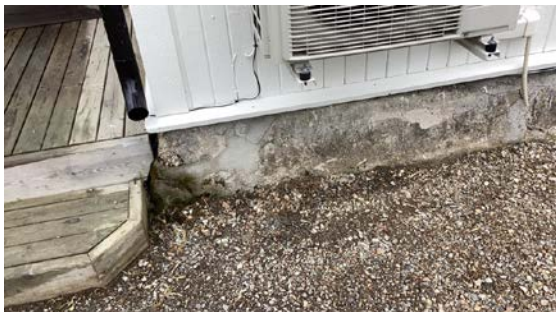
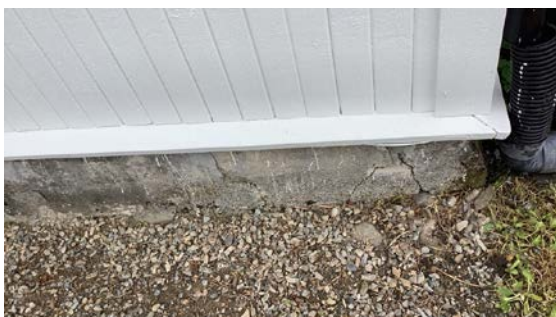
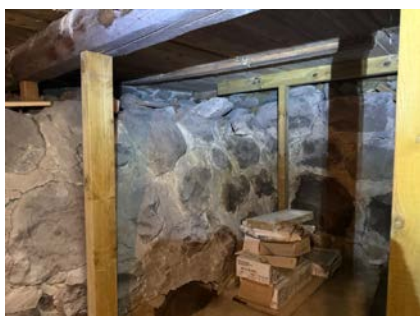
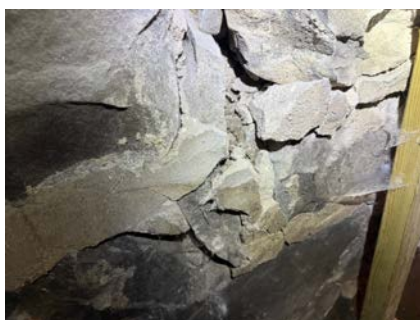
## ! TG IU Grunnmur og fundamenter - 2 tilbygg

Opplyst om Leca ringmur på tegningene og sistene under del-  
Grunnmuren er ikke tilgjengelig pga terrasse og isolering.

Konsekvens, fuktighet og vann mot grunnmur vil medføre fukt i  
grunnmur og kjeller.  
Sjekkes nærmere.
