# Tilstandsrapport

Boligbygg med flere boenheter

Trondhjemsvegen 3, 2821 GJØVIK

Befaringsdato: 30.04.2025

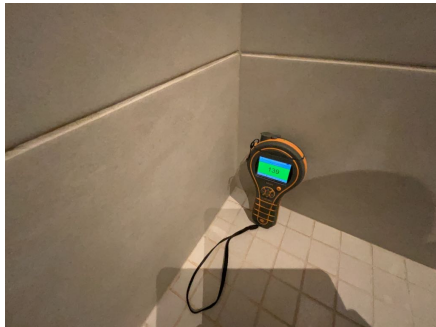
## 6. ETASJE > BAD

### TG 2 Overflater Gulv

- Det er påvist avvik i krav til høydeforskjell/fall-løsning på våtrommet.

- Våtrommet fungerer med dette avviket.

For å få tilstandsgrad 0 eller 1 må gulvet bygges om, for å få riktig fall til sluk. Det vil imidlertid sjelden være økonomisk rasjonelt som et enkeltstående tiltak. Ved en eventuell renovering, påse at våtrommet bygges med riktig fall til sluk.

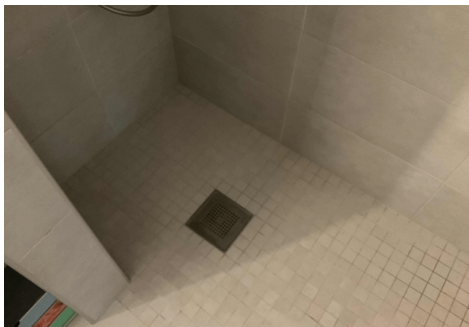
## 6. ETASJE > BAD

### TG 1 Sluk, membran og tettesjikt

Plastsluk.

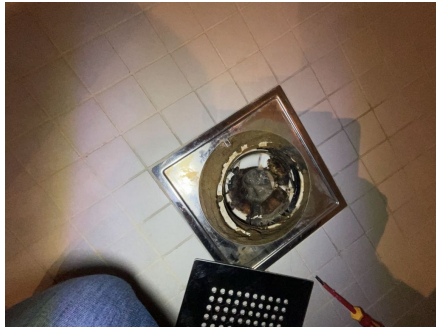
## 6. ETASJE > BAD

### TG 1 Sanitærutstyr og innredning

### TG IU Fukt i tilleggende konstruksjoner

Hulltaking er foretatt og det er ikke påvist unormale forhold.

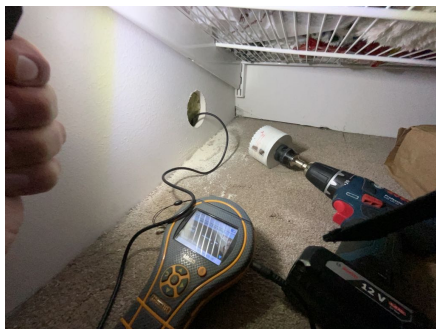
## 5. ETASJE > VASKEROM

Fliser på gulv. Rommet er ved normal bruk ikke utsatt for særlig påkjenning i form av fukt. Lokalt fall rundt sluk, ellers er gulvet tilnærmet flatt.

- Det er påvist avvik i krav til høydeforskjell/fall-løsning på våtrommet.

- Våtrommet fungerer med dette avviket.

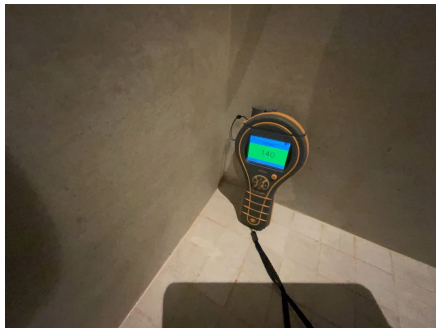
## 5. ETASJE > BAD

### TG 2 Overflater Gulv

Fliser på gulv. Lokalt fall i dusj med nedsenk, ellers er gulvet tilnærmet flatt. Det dusjes direkte på gulv/vegg, noe som gir økt belastning på konstruksjonene. Ved enkle fuktsøk registrerte jeg ingen unormale verdier.

- Det er påvist avvik i krav til høydeforskjell/fall-løsning på våtrommet.

Gulvet er tilnærmet flatt, lokalt fall i dusj. Det er lokalt fall til sluk. Fall er ikke tilfredsstillende, men badet fungerer med dette avviket

- Våtrommet fungerer med dette avviket.

Vær oppmerksom ved bruk. For å få tilstandsgrad 0 eller 1 må gulvet bygges om, for å få riktig fall til sluk. Det vil imidlertid sjelden være økonomisk rasjonelt som et enkeltstående tiltak. Ved en eventuell renovring, påse at våtrommet bygges med riktig fall til sluk.

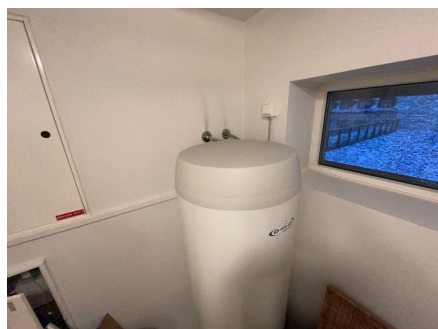
### TG 1 Elektrisk anlegg
