# Tilstandsrapport

Boligbygg med flere boenheter

Kvernevikstemma 8, 5114 TERTNES

Oppdragsnr.: 20489-2228

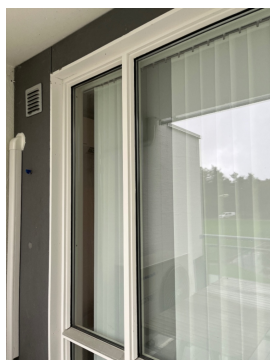
### ! TG 2 Vinduer

**Vurdering av avvik:**  
• Det er avvik:  
Noe slitasje i overganger og utvendig treverk registrert

Jevnlig tilsyn og vedlikehold anbefales

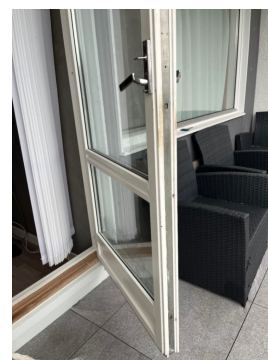
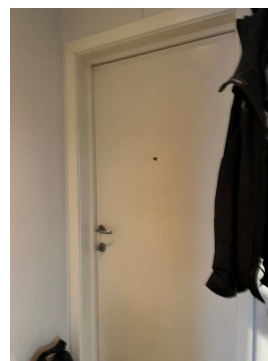
### ! TG 2 Dører

Noe slitasje i treverk og overganger på terrassedør registrert

Fungerer med dette avvik, oppgradering må påregnes på sikt

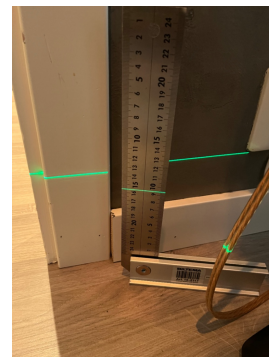
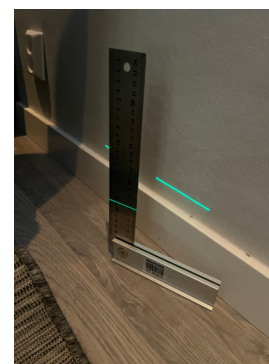
### ! TG 3 Etasjeskille/gulv mot grunn

Gulv mot grunn i betong fra byggeår er kontrollert for horisontalt avvik målt med laser.  
Resultatet tilfredsstillende ikke dagens krav til avvik.

- Målt høydeforskjell på over 30 mm gjennom hele rommet.  
Tilstandsgrad 3 gis med bakgrunn i standardens krav til godkjente måleavvik.

Fungerer med dette avvik, ved oppgradering anbefales avretting.  
Anbefales da eksternt råd av mulig løsning, estimat gjelder dette.

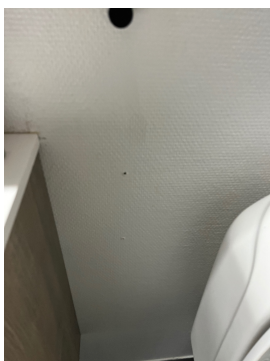
### ! TG 2 Overflater vegger og himling

- Det er påvist at flisfuger har riss/sprekker.
- Det er avvik:

Noe slitasje i overganger og spor etter tidligere innfesting registrert

Jevnlig tilsyn anbefales, oppgradering må påregnes

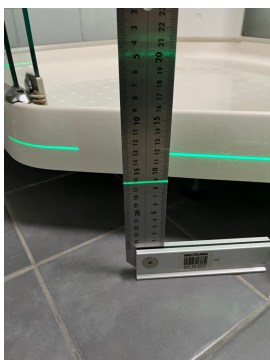
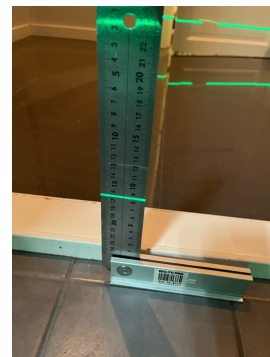
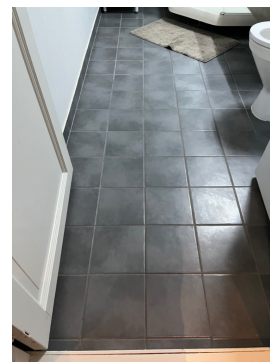
### ! TG 2 Overflater Gulv

Sluk er plassert under kabinett med begrenset tilkomst.  
Fall til sluk fra øvrige lekkasjepunkt er sjekket med laser.  
Overflate er sjekket for riss og bom i fuger/fliser, og terskel ved dør er kontrollert.

- Det er mulighet for at det kan forekomme vannlekkasje på våtrommet hvor vann ikke vil gå til sluk.
- Det er påvist at flisfuger har riss/sprekker.
- Det er påvist at høydeforskjell fra topp slukrist til gulv/synlig topp membran ved dørterskel er mindre enn 25 mm.
- Det er avvik:

Noe slitasje i hjørner, skjøter og overganger registrert

Jevnlig tilsyn anbefales, oppgradering må påregnes.

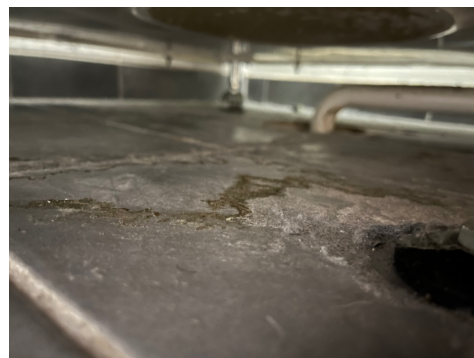
### ! TG 2 Sluk, membran og tettesjikt

Sluk med begrenset tilkomst  
Membran uten mulighet for nærmere kontroll

- Mer enn halvparten av forventet brukstid er passert på membranløsningen.
- Mer enn halvparten av forventet brukstid er passert på slukløsningen.
- Sluk har begrenset mulighet for inspeksjon og rengjøring.

- Sluket må sjekkes og rengjøres jevnlig.

Oppgradering må påregnes

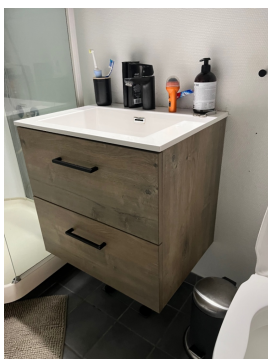
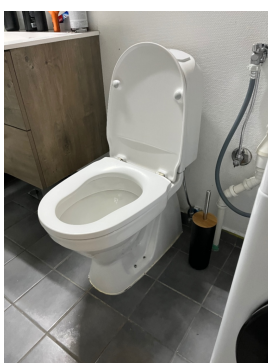
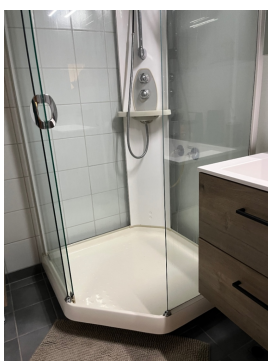
### ! TG 2 Sanitærutstyr og innredning

Noe lokal slitasje på innredning og utstyr registrert

Fungerer med dette avvik

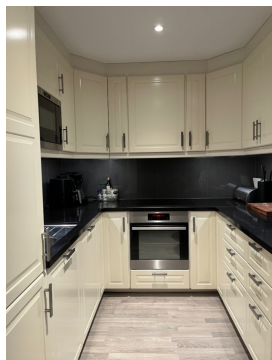
### ! TG 2 Avtrekk

Mer enn halvparten av forventet brukstid på ventilator er passert

Fungerer med dette avvik, oppgradering må påregnes på sikt

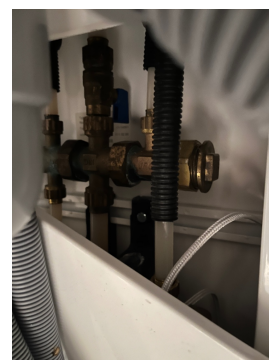
### ! TG 2 Vannledninger

- Mer enn halvparten av forventet brukstid er passert på innvendige vannledninger.
- Rørkursene på rør-i-rør systemet på vannledninger er ikke merket. gjelder gjenstående kobberør

- I forbindelse med oppgradering av våtrom vil det være naturlig med utskiftning av rør.
- Rørkurser på rør-i-rør system bør merkes.

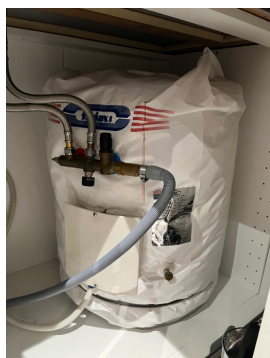
## ! TG 2 Varmtvannstank

Avvik på ventil

Tiltak må påregnes

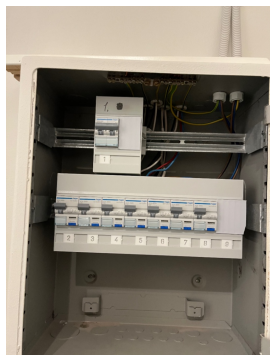
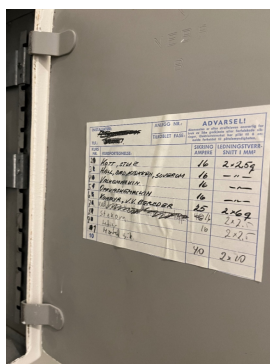
## ! TG 2 Elektrisk anlegg

**Ja** Anleggets alder og manglende dokumentasjon fra tidligere eiere medfører anbefaling om uavhengig kontroll på anlegget i sin helhet.
