# Reinert Svendsens gate 34 2316 HAMAR

## Tilstandsrapport Eierskifte

Boligtype: Enebolig

Byggeår: 1951

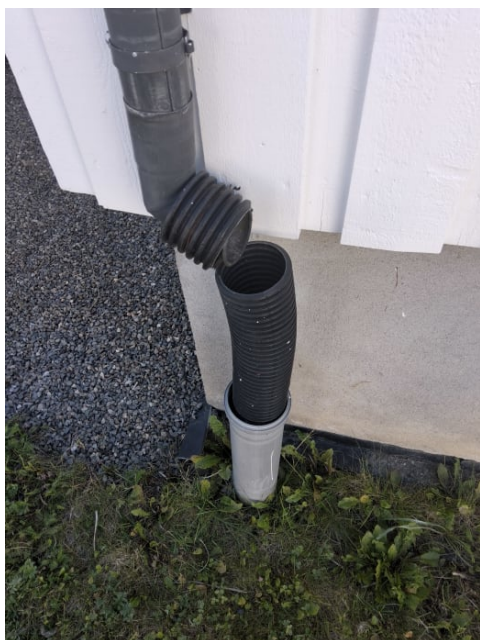
Drensrør av knekt og vann fra nedløpsrør blir ikke ført ned i drensrør.

Drenering har ukjent alder og det er ukjent om dreneringen er skiftet rundt hele boligen. Terrengfallet rundt bygningen er stedvis mindre enn anbefalt. Basert på en helhetlig skjønnsvurdering så vurderes forholdet til å ikke utgjøre en vesentlig forhøyet risiko for økt fuktbelastning på bygningen. Vann fra yttertaket er ikke ledet vekk fra bygningen/grunnmuren i tilstrekkelig grad (drensrør har knekt i overgang til nedløpsrør). Forholdet kan føre til økt fuktbelastning på grunnmuren og drenssystemet, og bør utbedres. Det observeres ingen fuktskader i kjelleretasjen, men det måles et fuktinnhold opp i mot faregrensen for en skadeutvikling i treverk i veggkonstruksjonen, eksakt årsak til forhøyet fuktinnhold er ikke kjent, men sviktende drenering kan ikke utelukkes som medvirkende årsak.

Ytterligere undersøkelser av fagkyndig anbefales.

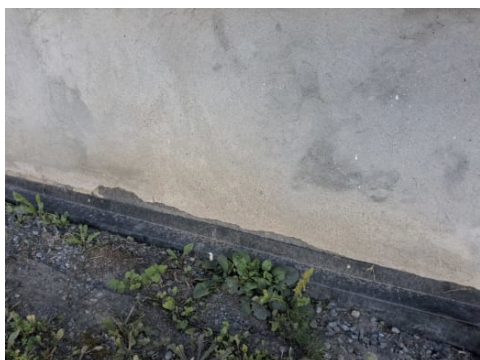
Avskalling av murpuss observeres stedvis på grunnmuren, pussavskalling kan medføre redusert værbeskyttelse og økt risiko for fuktinntrenging. Eksakt årsak er ukjent.

For å hindre fuktinntrekk/frostspreng, anbefales en gjenpussing.

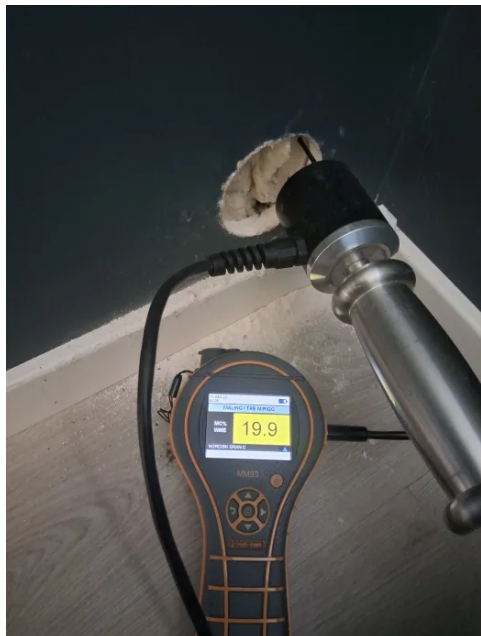
Bilde fra fuktmåling i utlektet veggkonstruksjon.

Det er foretatt hulltaking i nedre del av vegg i soverom. Ved fuktmåling i treverk i forbindelse med hulltaking, måles et fuktinnhold som er over faregrensen for utvikling av skader (piggmåling: 19,9 vektprosent. Med henvisning til påviste forhold/ utførte fuktmålinger kan det ikke utelukkes at det finnes skjulte skader bak innredet konstruksjon.

Basert på det påviste fuktnivå anbefales det at det gjennomføres ytterligere undersøkelser av konstruksjoner for å kartlegge skadeomfang og årsak.

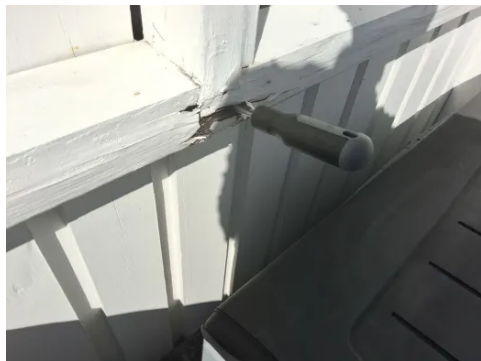
Råteskadet rekkverk.

Balkonger og terrasser som ligger mer enn 50 cm over terreng skal sikres med rekkverk. Rekkverkshøyden er målt til 90cm. Dette er lavere enn dagens forskriftskrav på 100 cm, men tilfredsstillende krav på oppføringstidspunktet. Konstruksjonen har råteskader og behov for umiddelbare tiltak. Undersiden til deler av terrassen danner takkonstruksjon til soverom i kjeller. Tettsjikt er ikke kontrollert på grunn av overliggende terrassebord.

Råteskadet trevirke må skiftes. For å lukke avviket vedrørende rekkverksøyde må høyden på rekkverket heves til dagens krav på 100 cm. Basert på den generelle tilstanden til terrassen vurderes det at tettesjiktet har en alder som tilsier at forventet brukstid er passert, og det bør påregnes utskifting/oppgradering av tettesjikt.

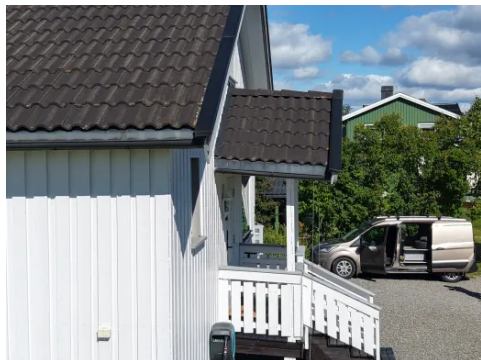
Inngangspartiet har tydelige skjevhet.

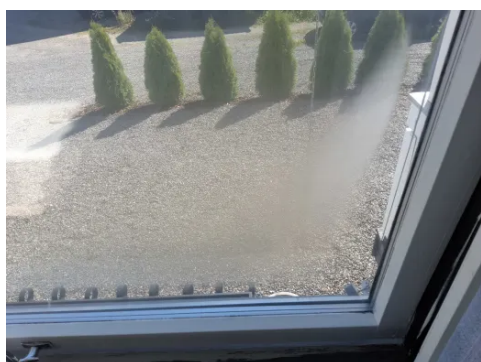
Punkttert vindu på soverom.

Punkterte glass bør skiftes, alternativt bør det vurderes å skifte vinduene som er fra 1977-1978, da dette kan være gunstig ut fra et energiøkonomisk synspunkt.

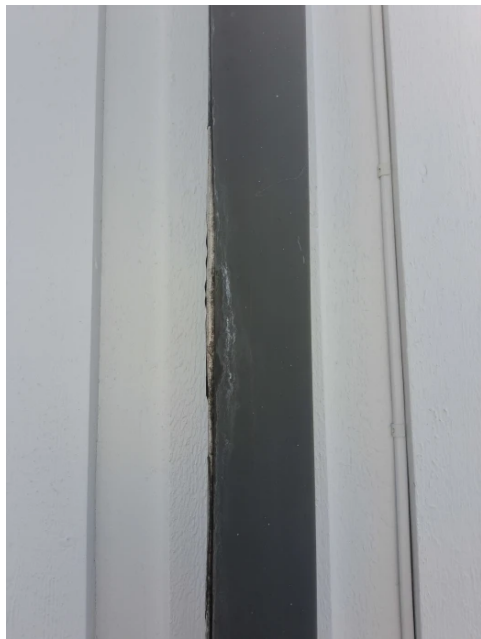
Det registreres buling på taknedløp.

| Det ble registrert buling/skade i nedløpsrør som er et symptom på frostspreng. | |

| En utbedring bør sees i sammenheng med en fremtidig utskifting av taktekking. | |

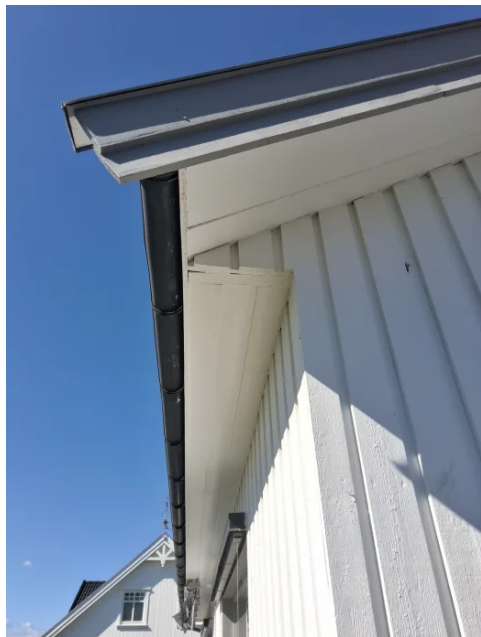
Det registreres ingen lufteåpninger i gessimskasser/takraft.

| For eldre typer takkonstruksjoner er det ikke uvanlig at lufting av konstruksjonen mangler eller er begrenset. Dette behøver ikke nødvendigvis å bety at det er et problem pr. d.d. For å undersøke dette nærmere må det foretas kontroll av takkonstruksjonen også ved kald årstid/ vinter, da dette vil gi et bedre grunnlag for å avdekke forhold som tyder på om det er utilstrekkelig ventilert. | |

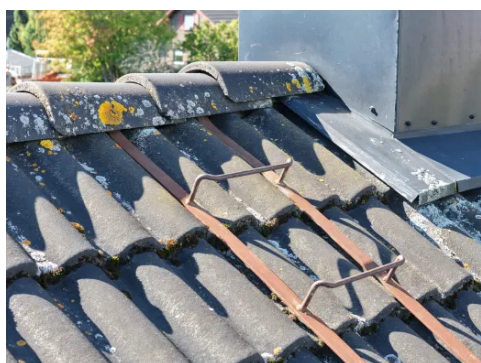
Det kan ikke verifiseres at takstigen er forskriftsmessig festet i konstruksjonen.

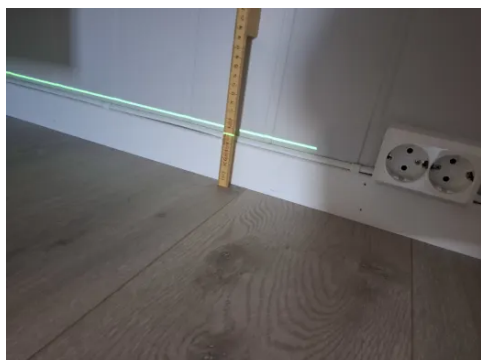
Etasjsskiller er kontrollert med nivelleringslaser.

TG3 gis med bakgrunn i standardens krav til godkjente måleavvik, det er registrert avvik i kjelleretasje på over 30 mm.

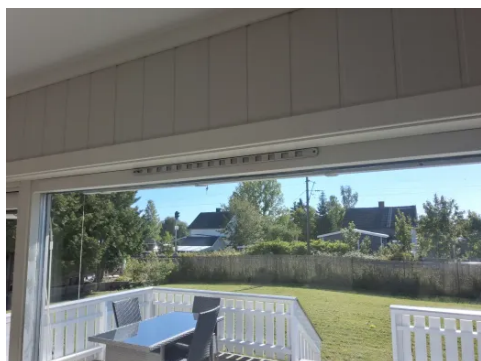
Spalteventiler i vindu.

Lite ventilasjon i boligen. Det er ukjent om ventilasjon/tilluft er tilstrekkelig. Ventilering ved åpning av vinduer bør påregnes.

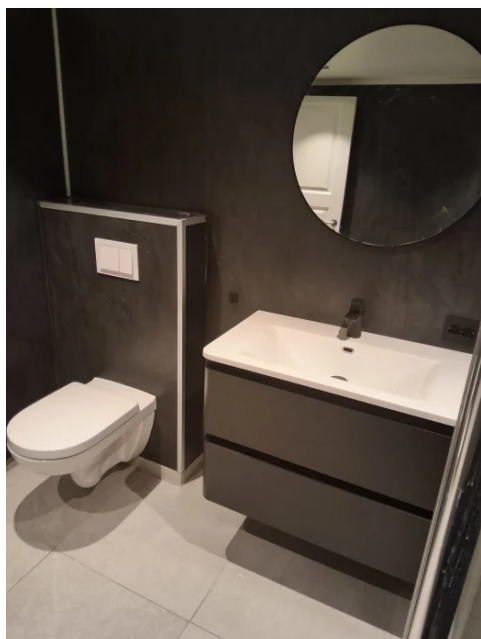
Det registreres lokalt motfall i nedsenket dusjsone, slik at vann ikke ledes mot sluk som forutsatt. Utenfor dusjsonen er fallet tilnærmet flatt, noe som er svakere enn dagens anbefalinger. Dette kan medføre til at eventuelt lekkasjevann utenfor dusjsonen i liten grad vil bevege seg mot sluket. Og det kan ikke verifiseres at det er etablert en vanntett oppkant på minimum 15mm ved baderomsdøren. Gulvskinne for dusjhjørne danner en sperre mot sluk og denne er høyere enn tettesjiktet ved døråpning. Det registreres bomlyd (tegn til hulrom) under enkelte gulvfliser. Eksakt årsak er ikke kjent, forholdet indikerer manglende vedheft mellom flis og underlag. Baderomsplater er ikke montert iht. monteringsanvisning og bærer ikke preg av fagmessig god utførelse. Platene er montert uten bruk av bunnlist, og det registreres manglende tettemasse i overganger/hjørner. Redusert levetid og svekket tettefunksjon kan ikke utelukkes.

Det anbefales å etablere en fuktsensor ved dør tilknyttet automatisk vannstopper, slik at vanntilførsel blir stengt ved en eventuell lekkasje fra utstyr på rommet. Og det anbefales å installere et dusjkabinett for å begrense overflater for belastning med fritt vann.

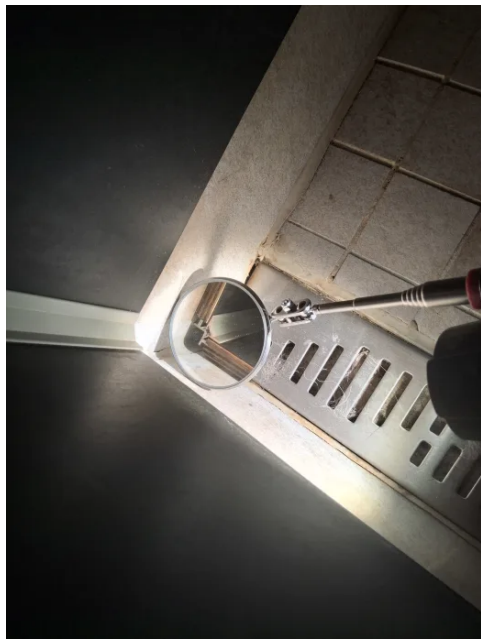
Baderomsplater er montert uten bruk av sokkellist, og det registreres ingen bruk av tettemasse i skjøter/hjørner.

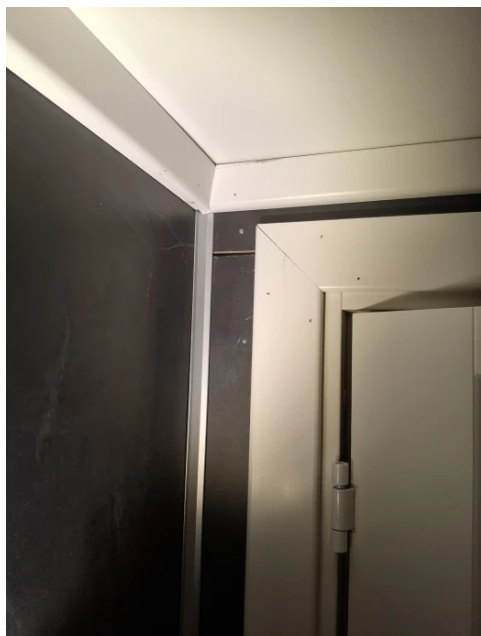
Montering av baderomsplater bærer ikke preg av fagmessig god utførelse.

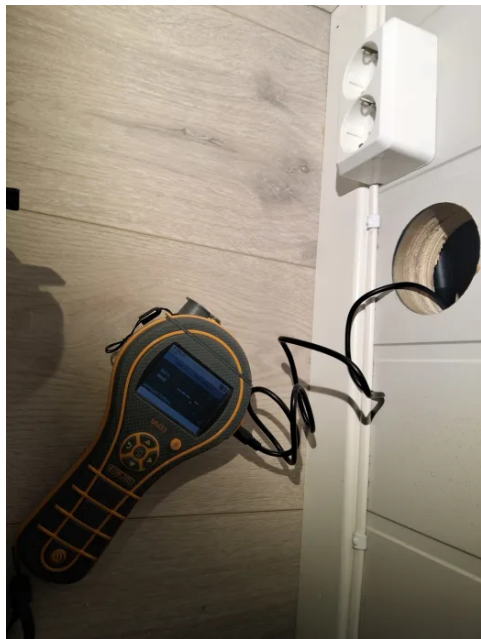
Bilde fra fuktmåling i veggkonstruksjon tilstøtende våtsone.

Det er foretatt hulltaking med 73 mm hullbor fra tilstøtende soverom. Undersøkelsen viser ingen tegn til skader eller fukt i konstruksjonen. Piggmåling: under 6 vektprosent.

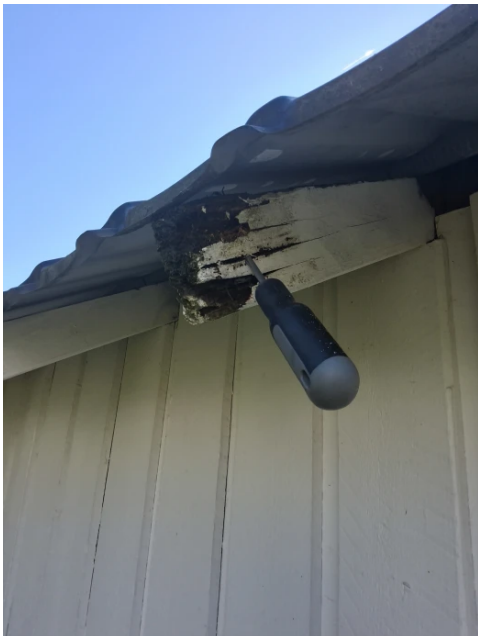
Det er gjort en forenklet vurdering av tilstanden på bygningsdelen. Overordnet forenklet vurdering av tilstanden er at det er relativt høy slitasjegrad. Stedvise råteskader på kledningen og i taksperrer er observert. TG3 er valgt basert på ovennevnte forhold. Strakstiltak må påregnes.

Råteskader i taksperrer.
