Tilstandsrapport

Boligbygg med flere boenheter

Gamle Gomsrudvei 57 H, 3616 KONGSBERG

Befaringsdato: 20.09.2024

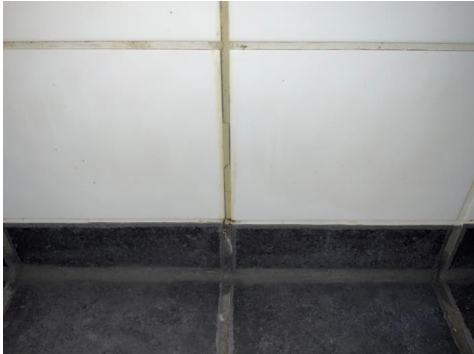
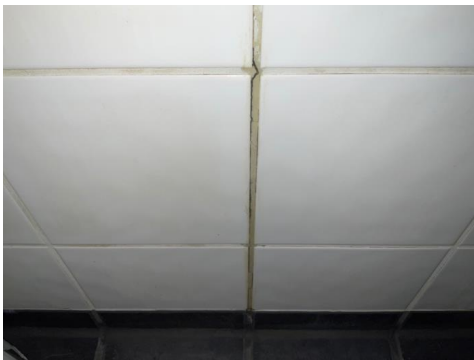
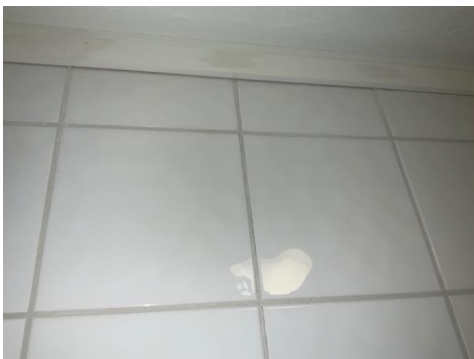
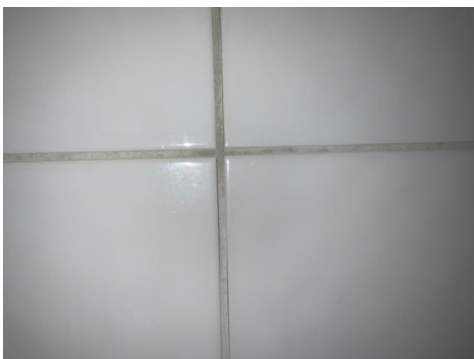
! TG2 Overflater Gulv

- Det er påvist at flisfuger har riss/sprekker.

Det er sprekker i fuger i overgang gulv/vegg. Dette kan tyde på at gulv har «satt seg». Fare for brudd i bakenforliggende membransjikt.

Det er nylig foretatt refuging i overgang gulv/vegg i dusj, grunnet sprekker.

- Slike riss/sprekker kan indikere bakenforliggende fuktskader, og konstruksjonen bør observeres jevnlig for å vurdere utvikling.

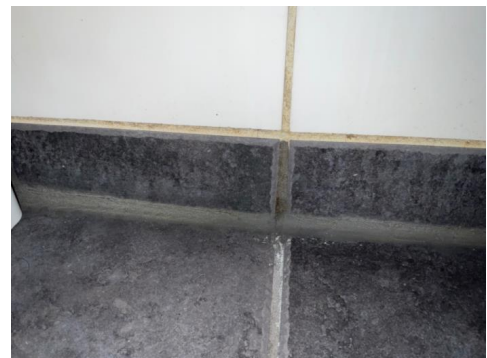
! TG2 Sluk, membran og tettesjikt

- Mer enn halvparten av forventet brukstid er passert på membranløsningen.
- Det er fare for fukt i konstruksjoner.

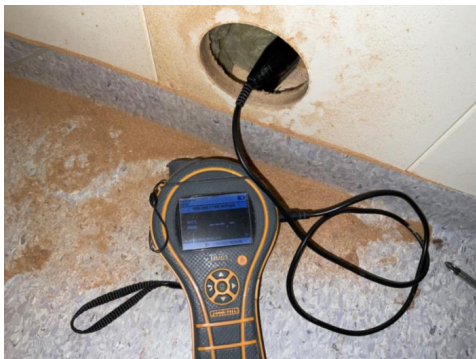
- Det er påvist at overflater har noe skader.

Noe skader på vegg bak komfyr.

Utbedring etter eget ønske om standardheving.

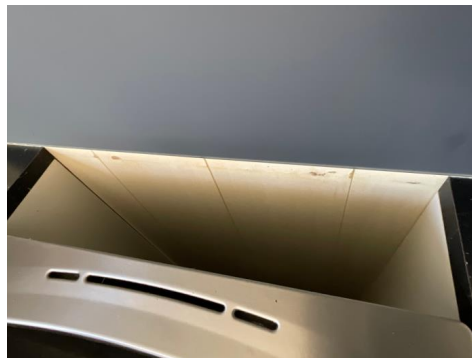
! TG 3 Avtrekk

- Det er registrert avvik med avtrekk.

Skal utbedres av borettslaget.

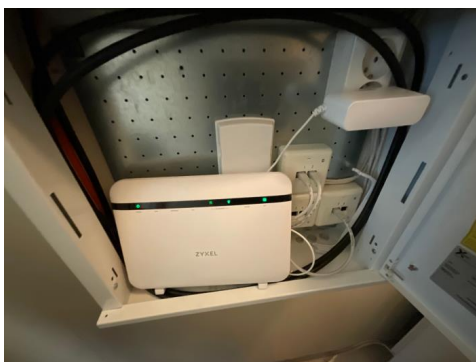
! TG 2 Elektrisk anlegg

1. Foreligger det eltilsynsrapport de siste 5 år, og det er ikke foretatt arbeid på anlegget etter denne, utenom retting av eventuelle avvik i eltilsynsrapport (dvs en el-tilsynsrapport uten avvik)?
Nei

2. Foreta en helhetsvurdering av det elektriske anlegget, dets alder, allmenne tilstand og fare for liv og helse. Bør det elektriske anlegget ha en utvidet el-kontroll?
Ja Det anbefales el-sjekk da det er mer enn 5 år siden forrige sjekk.
