# Tilstandsrapport

Boligbygg med flere boenheter

Ekervegen 5 A , 2030 NANNESTAD

Befaringsdato: 23.01.2026

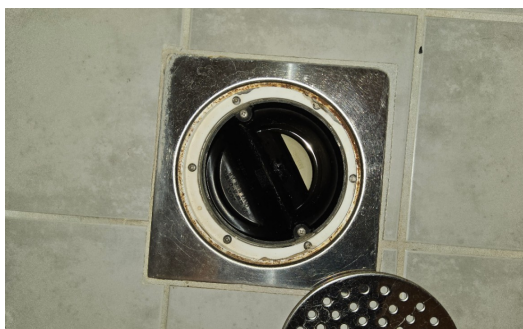
Det er plastsluk og membran med ukjent utførelse.

- Mer enn halvparten av forventet brukstid er passert på membranløsningen.
- Mer enn halvparten av forventet brukstid er passert på slukløsningen.

Redusert gjenværende levetid medfører økt risiko for lekkasjer eller funksjonssvikt i membran og sluk, noe som kan føre til fuktskader i konstruksjonen.

Det anbefales å planlegge for utskifting av membran- og slukløsning som del av fremtidig rehabilitering, da resterende brukstid er begrenset.

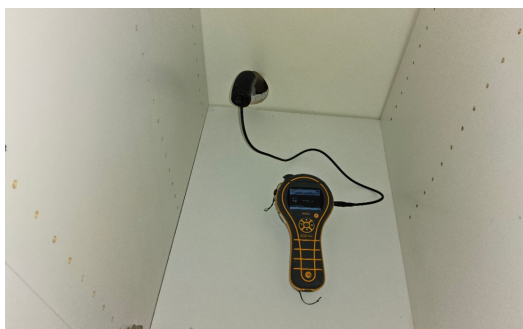
Hulltaking er foretatt uten å påvise unormale forhold. Hulltaking er foretatt ved/i soverom. Fuktkvotemåling (vekt%) i konstruksjonen ble målt til 0-6.

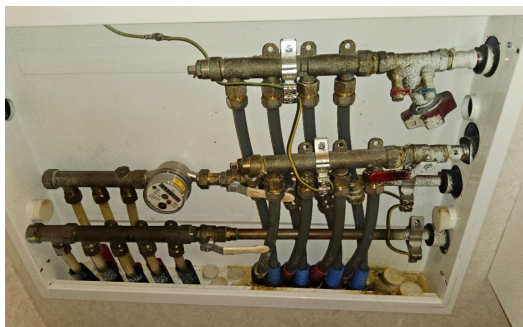
Det er registrert rustdannelse i bunnen av fordelerskapet. Dette indikerer fuktpåvirkning over tid, noe som ikke skal forekomme i et tett og fungerende fordelerskap.

- Korrosjon på skapets metallkomponenter
- Risiko for ytterligere lekkasje eller skader på rørdeler
- Forringet lekkasjevarsling og redusert levetid på rørdelrørsystemet

Det bør avdekkes årsak til fukt, og rust bør fjernes eller utsatt materiale skiftes ut. Eventuelle lekkasjer eller kondensproblemer i skapet må utbedres.

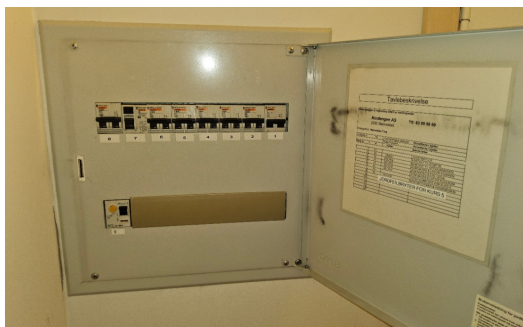
12. Foreta en helhetsvurdering av det elektriske anlegget, dets alder, allmenne tilstand og fare for liv og helse. Bør det elektriske anlegget ha en utvidet el-kontroll?

**Ja** Ved manglende dokumentasjon på elektriske arbeider utført etter 1999, og fravær av tilsynsrapport nyere enn fem år, anbefales det – i tråd med retningslinjer fra Direktoratet for samfunnssikkerhet og beredskap (DSB) – å gjennomføre en utvidet kontroll av det elektriske anlegget. DSB stiller krav til dokumentasjon og sikkerhetsvurdering av elektriske installasjoner, spesielt for arbeider utført etter innføringen av forskrift om elektriske lavspenningsanlegg (FEU) i 1999.
