# Tilstandsrapport

📍 Skjelåsen 61 B, 5215 LYSEKLOSTER

# gnr. 20, bnr. 69

Befaringsdato: 21.08.2023

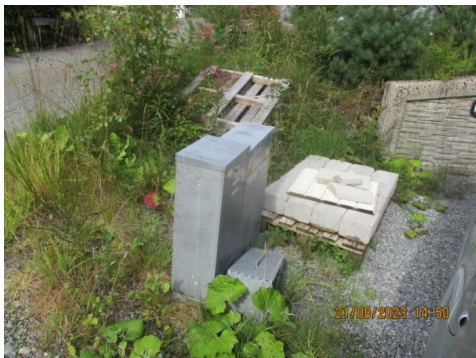
Det står en høyspenningsboks/kasse ved tomten.

Strømboks på tomten.

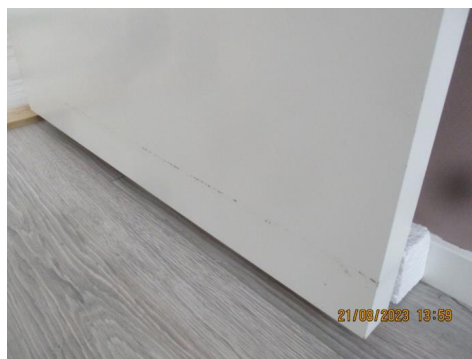
- Det er avvik:

Riss på dørblad.

Lokal utbedring av avvik.

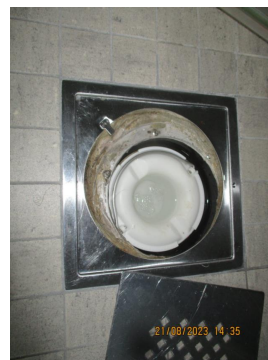
Plastsluk med klemring og mansjett.  
Det ble med fuktindikator ikke registrert unormale fuktverdier på baderomsgulvet.  
Det er ikke fremlagt godkjent dokumentasjon på lagt membran.

- Rommet er et våtrom hvor det ved etablering var krav om "uavhengig kontroll", men det foreligger ingen dokumentasjon på at det er utført "uavhengig kontroll".

Plastsluk på badet.

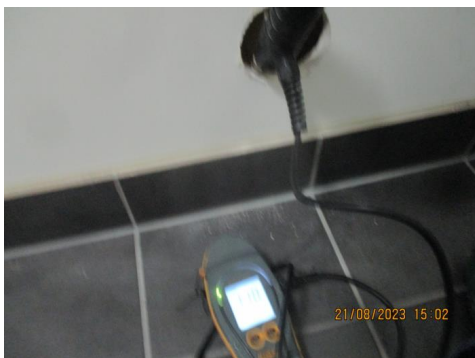
Hulltaking er foretatt uten å påvise unormale forhold. Hulltaking er foretatt ved/i Teknisk rom. Fuktkvotemåling (vekt%) i konstruksjonen ble målt til 11.

Det ble ikke målt unormale fuktverdier i konstruksjoner.

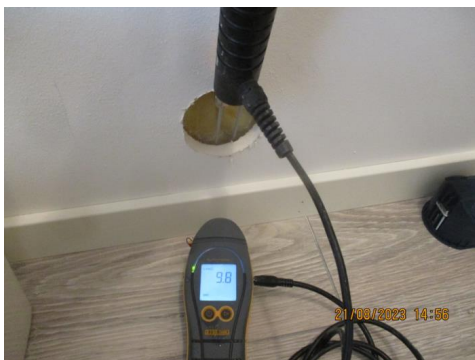
Hulltaking er foretatt uten å påvise unormale forhold. Hulltaking er foretatt ved/i bod. Fuktkvotemåling (vekt%) i konstruksjonen ble målt til 10.

Det ble ikke målt unormale fuktverdier i konstruksjoner.

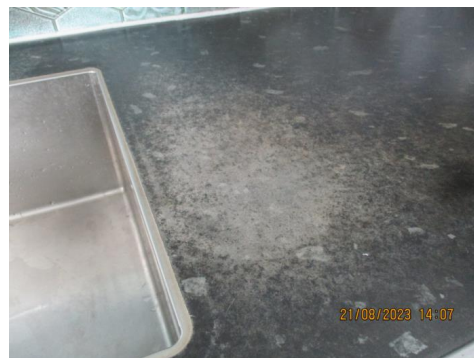
- Det er avvik:

Slitt benkeplater.

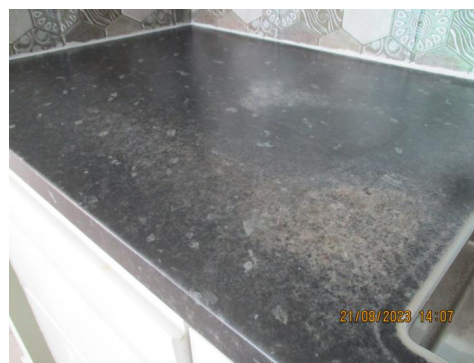
Slitt benkeplater.
