# Tilstandsrapport

Boligbygg med flere boenheter

Øvre Ringvei 7D , 7100 RISSA

Befaringsdato: 03.02.2026

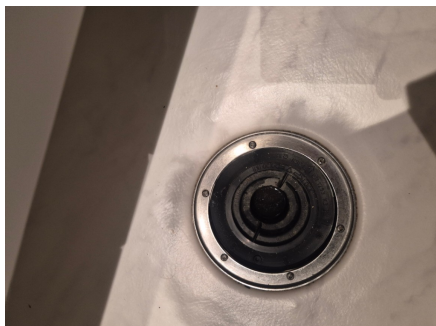
Det er plastsluk og synlig vinylbelegg som tettesjikt.
