Tilstandsrapport

Boligbygg med flere boenheter

Øvre Ringvei 7D , 7100 RISSA

Oppdragsnr.: 21613-1183

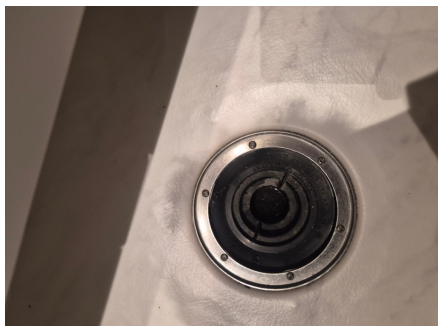
ETASJE > VASKEROM

! TG 0 Sluk, membran og tettesjikt

Det er plastsluk og synlig vinylbelegg som tettesjikt.
