Tilstandsrapport

Rekkehus

Gamleveien 16, 1870 ØRJE

Befaringsdato: 23.01.2025

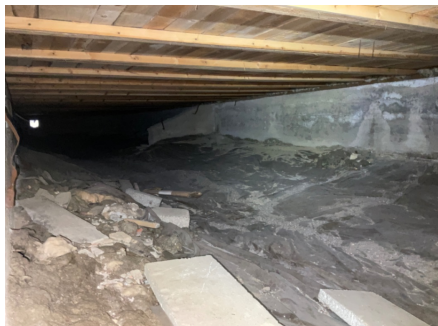
Bygningen har krypkjeller under trebjelkelag og stubbegulv. Det ble ikke påvist råteskader på beforing.

Det er hull i fuktspærren som kan føre til økt fuktinntrengning, noe som øker risikoen for råte, muggsopp og skadedyr.

Reparer eller skift ut fuktspærren for å sikre tilstrekkelig beskyttelse mot fukt fra grunnen

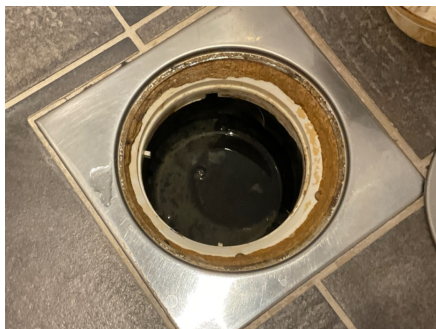
Arbeidet er utført av et firma, men det er ikke fremvist dokumentasjon på utførelsen. Det er synlig smøremembran rundt rørgjennomføringer, men uten bruk av mansjett. Det er heller ikke synlig membran i overgangen mellom klemring og sluk. Dersom overgangen mellom sluk og klemring ikke er tett, kan vann som stiger i sluket trenge inn i konstruksjonen og forårsake fuktskader. Eier har ikke kunnet fremlegge dokumentasjon som bekrefter at overgangen mellom sluk og klemring er utført korrekt og tett.

På grunn av manglende synlig mansjett/membran i sluket og manglende dokumentasjon på utførelsen, vurderes forholdet til TG3 i henhold til NS3600. Kostnadsestimat for renovering av badet anslås til mellom kr 250.000 og 300.000.

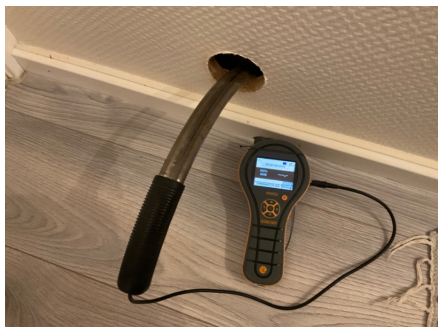
TE1 Tilliggende konstruksjoner våtrom

Hulltaking er foretatt fra tilstøtende rom, uten å påvise unormale forhold i våtsone. Våtrommet er også fuktkontrollert med egnet fuktmåleverktøy og det er ikke påvist unormale forhold ved søk etter fukt i relevante våtsoner i gulv og vegger.

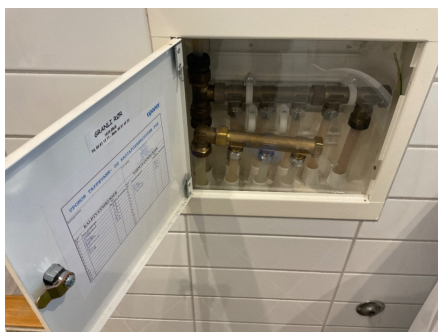
*Takstmannen besitter ikke spesial kompetanse på VVS anlegg, og skal kun kommentere det man ser av åpenbare avvik og vurdere materialvalg. Det anbefales derfor at nærmere undersøkelser gjøres av fagkyndig/med VVS kompetanse for å vurdere eksakt faktisk tilstand og hva som eventuelt kan forventes å måtte oppgradere i årene fremover.

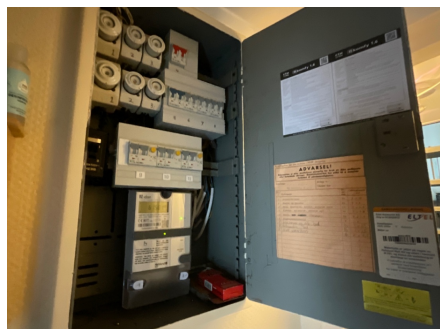
- Kablene er lagt synlig langs tak- og vegglist i en åpen installasjon uten beskyttende kanaler eller rør. Selv om synlig kabelføring kan være lovlig, avhenger det av at installasjonen er utført i henhold til gjeldende forskrifter (NEK 400) og at kablene er riktig festet, dimensjonert og egnet for formålet. Denne typen installasjon kan være mer utsatt for mekanisk skade og slitasje over tid.

Dersom man ønsker en mer omfattende el-kontroll, er det viktig å benytte et firma som er registrert som elektroinstallasjonsvirksomhet og oppført i Elvirksomhetsregisteret. Det anbefales å utføre en slik el-kontroll omtrent hvert femte år. Elvirksomhetsregisteret, administrert av DSB, inneholder en oversikt over foretak som utfører arbeid på elektriske anlegg og reparasjon av elektrisk utstyr.
