# Tilstandsrapport

Enebolig

Søndre Mysens vei 8, 1850 MYSEN

Rapportdato: 07.04.2025

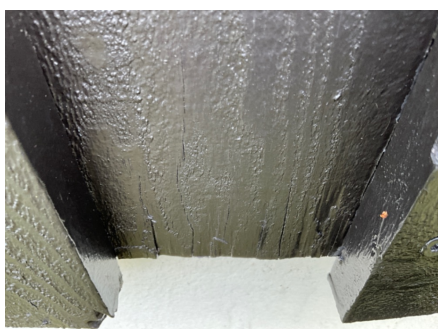
- Det er ingen musesperre i nedre kant av konstruksjon.
  - Det er værslitt/oppsprukket trevirke/trepaneler.
- Det er stedvis manglende musesperre i nedkant av kledning.  
- Det er mangelfull lufting i nedre del av kledning rundt deler av boligen.  
- Det er påvist værslitt og oppsprukket trevirke/trepaneler, som følge av elde, eksponering av vær/vind samt manglende vedlikehold opp gjennom årene.

- Det må foretas tiltak for å lukke avviket.
- Musesperre må etableres.
- Det bør foretas gjennomgang av musetetting rundt boligen for å forhindre at mus trenger inn i boligen, skader på materialer samt vond lukt som konsekvens.
- Vedrørende lufting, kan konstruksjonen fungere med dette avviket, det må dog gjøres utbedringer om avviket skal lukkes. Dagens løsning mot terrassen gir økt risiko for fukt/råteskader.
- Kledningen viser værslitasje og tørkesprekker, men det er ikke påvist råte. Uten vedlikehold/utbedring kan det oppstå skader og redusert levetid på treverket.

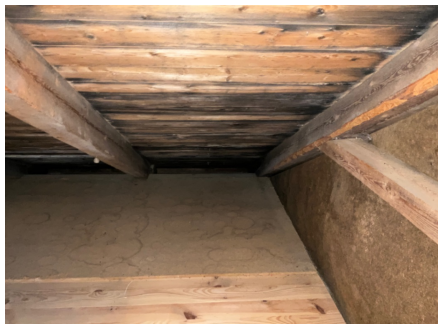
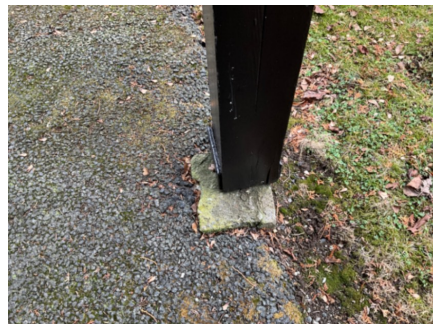
## Takkonstruksjon/Loft

- Det er begrenset/dårlig ventilering av takkonstruksjonen.
- Det er påvist fukt-/råteskader i takkonstruksjonen.
- Det er påvist fuktskjolder/skader i takkonstruksjonen.
- Det er registrert symptom på aktivitet fra skadedyr
- Begrenset med lufting ned mot ender av loftet. God og kontinuerlig lufting er viktig, slik at risiko for skader reduseres.
- Registrert områder med muggsopp/svertesopp i undertaket på loftet, fra boligen kommer fuktig luft opp på loftet, som kjøles ned.
- Det er påvist spor av mus på loftet, noe som indikerer at skadedyr har hatt tilgang til området. Årsaken til dette kan være små åpninger, sprekker eller utilstrekkelig tetting i byggets konstruksjon, som gir mus mulighet til å trenge inn.
- Påvist råteskade i toppbord på vindski, samt taksøyle ved inngangsparti.

- Det må gjennomføres ytterligere undersøkelser.
- Råteskadede konstruksjoner må skiftes ut.
- Luftingen på loftet er begrenset og bør bedres for å redusere risikoen for skader/kondensering. Muggsopp i undertaket er trolig relatert til dårlig lufting som har resultert i kondensering/ising.
- Loftet kan fungere med avvikene, men bør overvåkes for endringer. Ved omlegging av taktekingen bør lufting over tak vurderes for å redusere risikoen for kondens og fuktskader.
- Det bør foretas gjennomgang av musetetting rundt boligen for å forhindre at mus trenger inn i boligen, skader på materialer samt vond lukt som konsekvens.
- Råteskadede konstruksjoner må utbedres om avviket skal lukkes, spesielt bærende søyle ved inngangspartiet.

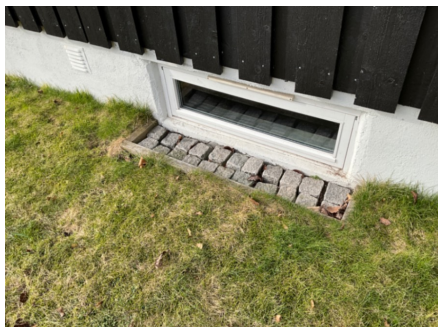
## TG 2 Vinduer

- Det er påvist avvik rundt innsettsdetaljer.
- Det er påvist noen glassruter som er punktert eller sprukne.
- Ikke påvist tilfredsstillende tetting rundt vinduer i kjeller, mangler vannbrettbeslag i underkant av vinduet.
- Sprekk i glass i stue, årsak er ukjent.

- Det bør gjøres tiltak for å lukke avviket.
- Beslaget under vinduene må monteres korrekt for å sikre tetthet og unngå fuktskader. Feilen kan føre til vanninntrengning og skade på omkringliggende konstruksjoner dersom tiltak ikke utføres.
- Sprekk i glass må byttes om avviket skal lukkes.

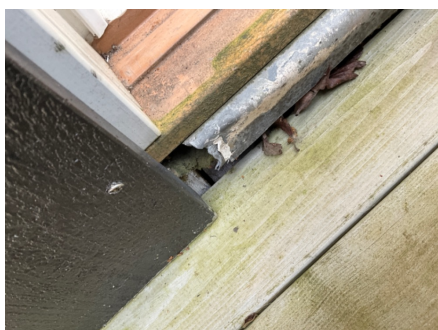
## TG 2 Dører

- Det er påvist avvik rundt innsettsdetaljer.
- Det er påvist utetthet/åpning mellom dørblad og dørkarm. Dvs. at kald trekk kan oppstå.
- Karmene i dører er værslitte utvendig og det er sprekker i treverket.
- Påvist manglende beslag i underkant av dør. Beslag og tetting rundt, og særlig under dør, må utføres regntett for å unngå lekkasjer og fuktskader i konstruksjon.
- Påvist slitasje på dører, bærer preg av elde og manglende vedlikehold.
- Det er påvist en utetthet eller åpning mellom dørbladet og dørkarmen, noe som kan tillate kald luft å trenge inn. Denne utettheten kan skyldes slitasje på dørens tetningslister, skjevhet i karmen, eller at døren ikke lenger sitter tett på grunn av justeringsbehov.

- Beslag og tetting under døren må utbedres for å sikre regntetthet. Uten tiltak kan vann trenge inn og forårsake fuktskader i konstruksjonen.
- Utettheten mellom dørbladet og karmen bør tettes. Hvis dette ikke utbedres, kan det føre til økt varmetap, kald trekk og høyere oppvarmingskostnader.
- Dører bør vedlikeholdes eller skiftes ut for å bevare funksjon og estetikk. Uten tiltak kan slitasjen forverres, noe som kan påvirke tetthet og brukervennlighet.

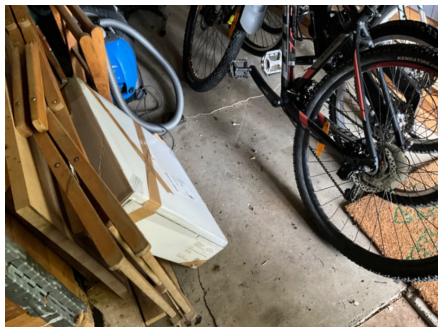
- Det er målt høydeforskjell på mellom 15-30 mm gjennom hele rommet. Tilstandsgrad 2 gis med bakgrunn i standardens krav til godkjente måleavvik.
- Målt høydeforskjell på over 20 mm innenfor en lengde på 2 meter. Tilstandsgrad 3 gis med bakgrunn i standardens krav til godkjente måleavvik.
- Det er avvik:

- Det ble foretatt kontroll på planhetsavvik ved hjelp av en punkt laser. Målt ca. 25 mm avvik i stue og 13 mm i kjøkken. Lokalt ble det målt 21 mm over 2 meter i stue. I kjeller ble det målt ca. 10 mm i gang og 15 mm i innredet rom.

- Tegn på fuktgjennomtrengning/kuldebro i betongdekket i hjørnet i innredet rom.

- Sprekker/setninger i betongdekket i garasjen, det er et område med trelemmer, opplyst at dette en gang var tiltenk som trapp til kjeller.

- Det må gjøres ytterligere undersøkelser. At terrassen er bygget så tett mot vegg kan ha en medvirkende årsak til fuktigheten.
- Setninger i garasjedelen bør undersøkes nærmere, og det bør gjøres tiltak. Ukjent om forhold er stabilt pr. i dag.

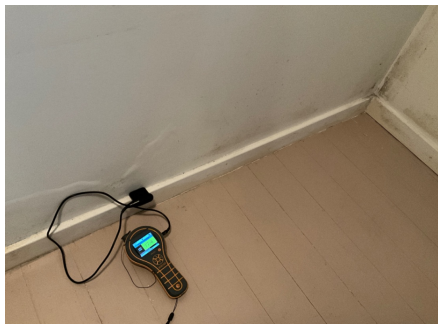
- Det er gjennom målinger påvist høyt fuktnivå i trevegger i underetg./kjeller, det er derfor ikke foretatt hulltaking
- Det er påvist indikasjoner på noe fuktgjennomtrenging i kjellergulv.

- Det er påvist indikasjoner på noe fuktgjennomtrenging inn i kjellermur.
- Påvist og målt fuktverdier over 17 vektprosent. Treverk skal ha fuktinnhold lavere enn 15 vektprosent. I treverk med fuktighet over 17 vektprosent, øker faren for råte og muggsoppvekst. Påvist fuktskader på overflater i kjelleren.

- Takstmannen gjorde fuktsøk direkte på grunnmursvegger ved hjelp av ett Protimeter, påvist unormale verdier.
- Det er ikke montert fuktsperre eller lagt isolasjon mot grunnen, det må derfor påregnes fukt fra grunnen.

- Registrert plast i utforede vegger i kjeller. Frem til 1990-tallet satt man ofte inn en fuktsperre av plast. Den skulle stoppe fukten fra å nå den innvendige kledningen og rommet. Denne typen konstruksjon er nå ansett som en risikokonstruksjon og er ikke anbefalt løsning.

- Ytterligere undersøkelser må foretas for å få kartlagt tilstanden og omfanget på eventuelle skader.
- Andre tiltak:
  - Takstmannen anbefaler at det utføres ytterligere undersøkelser og nødvendige utbedringer. For å forhindre videre skadeutvikling, bør de innforede veggene rives. Gitt alderen på dreneringen, anbefales det at murveggene ikke kles inn, men heller får god luftsirkulasjon for å redusere risikoen for fuktskader.

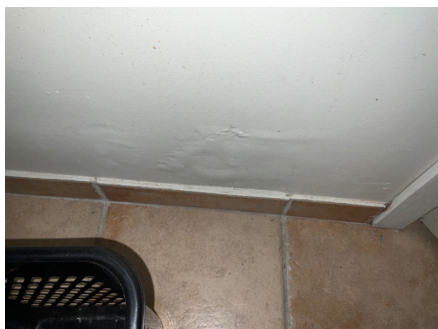
- Det er påvist tegn til fuktskader i overflater.

- Påvist tegn på fuktskader på vegger, årsak er ukjent, men kan relateres til kapillært oppsug fra grunnen.

- Det må gjøres ytterligere undersøkelser, og foretas eventuelle utbedringer.

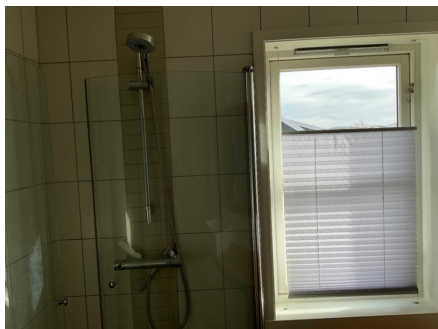
- Det er vindu/dør med ikke fuktbestandige materialer i våtsonen (ved vask, dusj, badekar, osv.), løsningen eller byggematerialet er uegnet
- Vinduet er plassert i våtsone, dette er en risikokonstruksjon, da membransjiktet trolig ikke er lagt inn mot vinduet.

- Valgt løsning innebærer at badet må benyttes med forsiktighet. Overgang vindu/vegg oppfyller ikke kravet til membran. Dersom det blir utsatt for vannsøl, vil det kunne oppstå fuktskader.

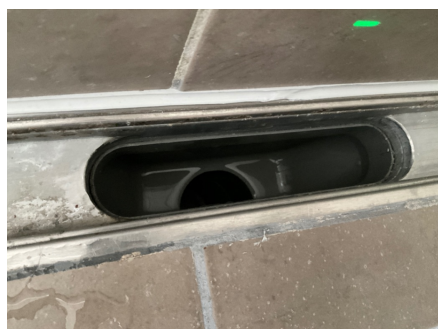
- Det er påvist mangelfull/feil utførelse rundt rørgjennomføringer e.l. som gir fare for fukt i konstruksjonen i våtsone.
  - Mer enn halvparten av forventet brukstid er passert på membranløsningen.

- Mer enn halvparten av forventet brukstid er passert på slukløsningen.
- Over halvparten av forventet brukstid på tettesjikt og sluk er passert, og det er usikkert om tettesjiktet er tilstrekkelig for dagens bruk, som innebærer utstrakt dusjing og vannsøl. For å redusere risikoen for lekkasjer anbefales det å benytte et tett dusjkabinett med avløp til sluket. Det er imidlertid ingen garantier for tettesjiktets tilstand, og tidspunktet for nødvendig utskifting er usikkert.

- Ikke påvist klemt membranløsning utenfor klemring. Jevnlig rensing av sluket er viktig. Feil i tetting rundt sluket er den største årsaken til lekkasjer fra bad. Det er derfor viktig at ikke vannet blir stående over vannlåsen i sluket.

- Overvåk tilstanden jevnlig. For å få tilstandsgrad 0 eller 1 må tettesjiktet skiftes ut, men tidspunktet for når dette er nødvendig er vanskelig å si noe om.
- Sluket må sjekkes og rengjøres jevnlig.
- Installering av tett dusjkabinett anbefales.

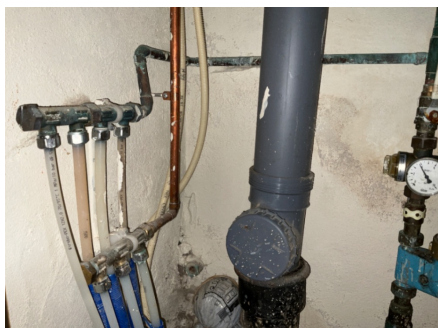
- Det er påvist at eventuelt lekkasjevann fra rør i rør system ikke ledes til sluk eller annen kompensierende løsning.
- Mer enn halvparten av forventet brukstid er passert på innvendige vannledninger.
- Det er irr på rør.
- Rørkursene på rør-i-rør systemet på vannledninger er ikke merket.

- Det er påvist at eventuelt lekkasjevann fra rør-i-rør-systemet ikke blir ledet til sluk eller annen kompensierende løsning.

- Kobberrør er over 25 år gamle, og mer enn halvparten av forventet levetid er brukt opp. Tilstandsgrad 2 er satt grunnet alder og økt risiko for slitasje, selv om det ikke er påvist synlige skader.

- Rør-i-rør-systemet bør ledes til sluk eller annen sikker løsning for å håndtere lekkasjevann. Uten dette kan lekkasjer forbli skjult og føre til fuktskader i bygningskonstruksjonen.

- Kobberrørene bør inspiseres og rengjøres ved irrdannelse, og beskyttes mot fukt og kjemikalier. Om korrosjonen er omfattende, kan utskifting være nødvendig for å unngå lekkasjer og dyre reparasjoner.
