**Salgsobjekt:** Enebolig  
**Eierform:** Eiet  
**Byggeår:** 1953  
**BRA-i/BRA Total** 268/297 kvm  
**Tomtstr.:** 1422.6 m<sup>2</sup>  
**Soverom:** 3  
**Antall rom:** 6  
**Gnr./bnr.** Gnr. 159, bnr. 90  
**Oppdragsnr.:** 1113250037

# Mysen - Innholdsrik og flott bolig med attraktiv beliggenhet, stor tomt. Gangavstand til alt.

VELKOMMEN TIL SØNDRE MYSENSVEI 8.

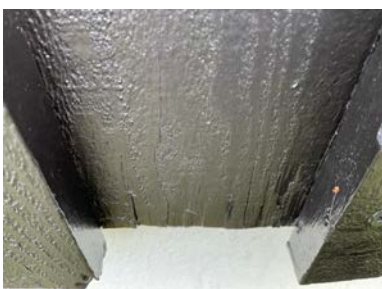
Det er mangelfull lufting i nedre del av kledning rundt deler av boligen. Det er påvist værslitt og oppsprukket trevirke/trepaneler, som følge av elde, eksponering av vær/vind samt manglende vedlikehold opp gjennom årene.

- Det må foretas tiltak for å lukke avviket.
  - Musesperre må etableres.
- Det bør foretas gjennomgang av musetetting rundt boligen for å forhindre at mus trenger inn i boligen, skader på materialer samt vond lukt som konsekvens.
- Vedrørende lufting, kan konstruksjonen fungere med dette avviket, det må dog gjøres utbedringer om avviket skal lukkes. Dagens løsning mot terrassen gir økt risiko for fukt/råteskader.
- Kledningen viser værslitasje og tørkesprekker, men det er ikke påvist råte. Uten vedlikehold/utbedring kan det oppstå skader og redusert levetid på treverket.

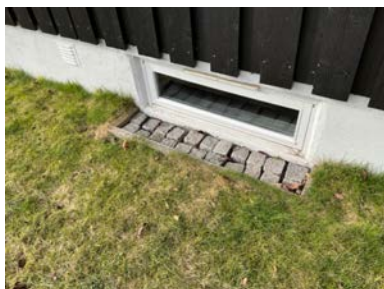
Det er påvist avvik rundt innsetningsdetaljer. Det er påvist noen glassruter som er punktert eller sprukne. Ikke påvist tilfredsstillende tetting rundt vinduer i kjeller, mangler vannbrettbeslag i underkant av vinduet. Sprekk i glass i stue, årsak er ukjent.

- Det bør gjøres tiltak for å lukke avviket.
- Beslaget under vinduene må monteres korrekt for å sikre tetthet og unngå fuktskader. Feilen kan føre til vanninntrengning og skade på omkringliggende konstruksjoner dersom tiltak ikke utføres.  
- Sprekk i glass må byttes om avviket skal lukkes.

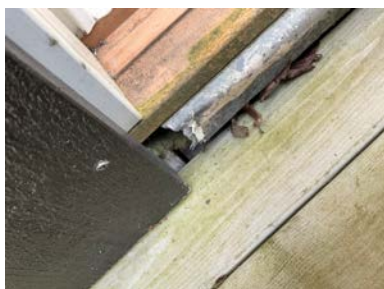
Det er påvist avvik rundt innsetningsdetaljer. Det er påvist utetthet/åpning mellom dørblad og dørkarm. Dvs. at kald trekk kan oppstå. Karmene i dører er værslitte utvendig og det er sprekker i trevirket. Påvist manglende beslag i underkant av dør. Beslag og tetting rundt, og særlig under dør, må utføres regntett for å unngå lekkasjer og fuktskader i konstruksjon. Påvist slitasje på dører, bærer preg av elde og manglende vedlikehold. Det er påvist en utetthet eller åpning mellom dørbladet og dørkarmen, noe som kan tillate kald luft å trenge inn. Denne utettheten kan skyldes slitasje på dørens tetningslister, skjevhet i karmen, eller at døren ikke lenger sitter tett på grunn av justeringsbehov.

- Beslag og tetting under døren må utbedres for å sikre regntetthet. Uten tiltak kan vann trenge inn og forårsake fuktskader i konstruksjonen.
- Utettheten mellom dørbladet og karmen bør tettes. Hvis dette ikke utbedres, kan det føre til økt varmetap, kald trekk og høyere oppvarmingskostnader.
- Dører bør vedlikeholdes eller skiftes ut for å bevare funksjon og estetikk. Uten tiltak kan slitasjen forverres, noe som kan påvirke tetthet og brukervennlighet.

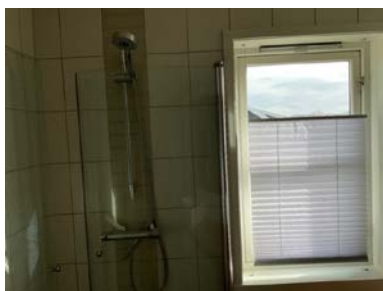
Det er vindu/dør med ikke fuktbestandige materialer i våtsonen (ved vask, dusj, badekar, osv.), løsningen eller byggematerialet er uegnet. Vinduet er plassert i våtsonen, dette er en risikokonstruksjon, da membransjiktet trolig ikke er lagt inn mot vinduet.

- Valgt løsning innebærer at badet må benyttes med forsiktighet. Overgang vindu/vegg oppfyller ikke kravet til membran. Dersom det blir utsatt for vannsøl, vil det kunne oppstå fuktskader.

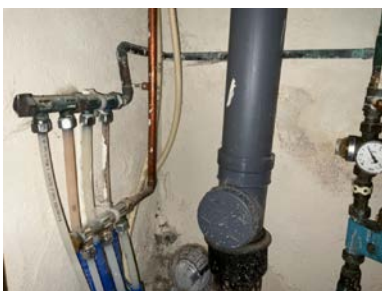
Det er påvist at eventuelt lekkasjevann fra rør i rør system ikke ledes til sluk eller annen kompensierende løsning. Mer enn halvparten av forventet brukstid er passert på innvendige vannledninger. Det er irr på rør. Rørkursene på rør-i-rør systemet på vannledninger er ikke merket. Det er påvist at eventuelt lekkasjevann fra rør-i-rør-systemet ikke blir ledet til sluk eller annen kompensierende løsning. Irr er den basiske blandingen av kobberforbindelser som oppstår når kobber korroderer. Når kobber irrer oppstår det et grønt belegg som kan sees på kobberrørene. Kobberrør er over 25 år gamle, og mer enn halvparten av forventet levetid er brukt opp. Tilstandsgrad 2 er satt grunnet alder og økt risiko for slitasje, selv om det ikke er påvist synlige skader.

- Rør-i-rør-systemet bør ledes til sluk eller annen sikker løsning for å håndtere lekkasjevann. Uten dette kan lekkasjer forbli skjult og føre til fuktskader i bygningskonstruksjonen.

- Kobberrørene bør inspiseres og rengjøres ved irrdannelse, og beskyttes mot fukt og kjemikalier. Om korrosjonen er omfattende, kan utskifting være nødvendig for å unngå lekkasjer og dyre reparasjoner.
