# Tilstandsrapport

📍 Kirkeveien 18 B, 1363 HØVIK

# gnr. 10, bnr. 222, snr. 8

Befaringsdato: 05.05.2023

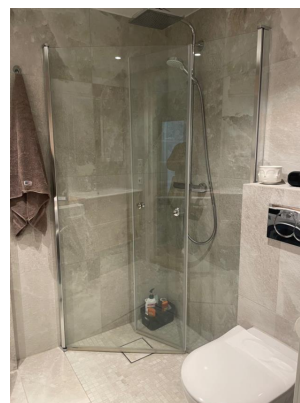
Flislagt bad fra 2021 med veggmontert wc, servant, dusj og opplegg til vaskemaskin. Det foreligger dokumentasjon på oppbygging av bad med rørarbeid, el-arbeid, membran m.m.

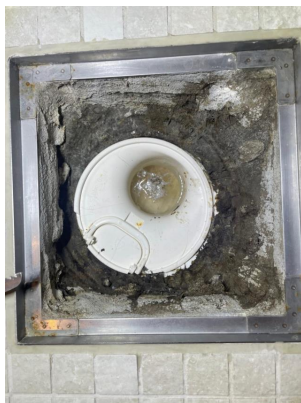
Plastsluk med dokumentert utførelse på membran fra 2021.

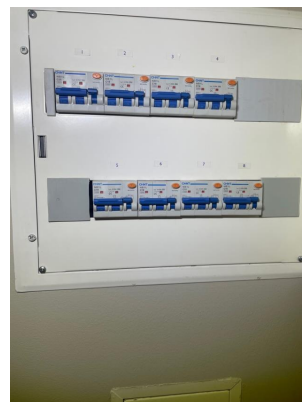
El-anlegg med automatsikringer.
