# Tilstandsrapport

Enebolig m/hybeldel

Krabbegata 48, 3295 HELGEROA

Befaringsdato: 02.09.2024

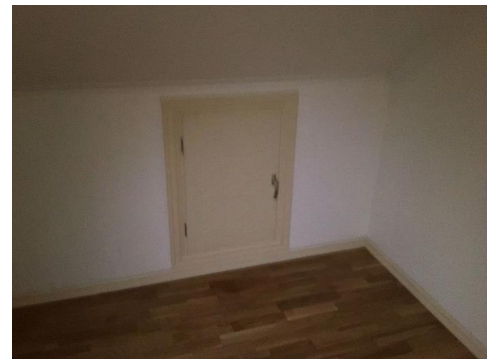
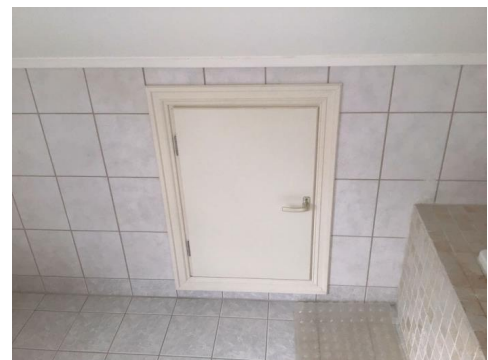
Det er ikke loft i boligen. Kott i knevegger. Ingen synlige tegn til fukt i himlinger eller i kott.

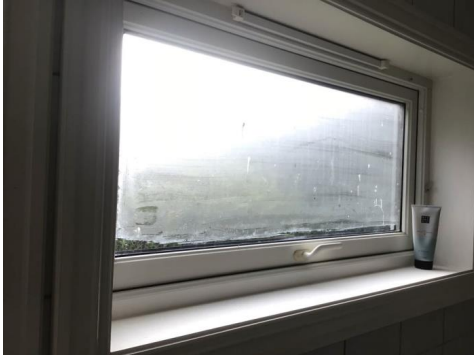
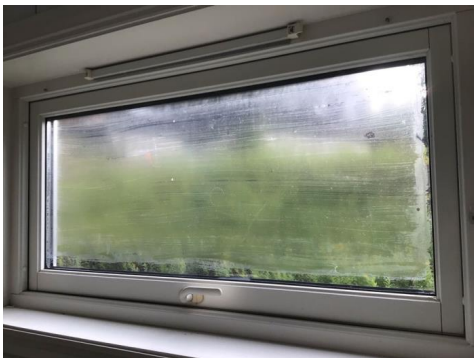
Bad 1 etg.

Det ble observert vinduer av malt trevirke, med 2-lags glass fra byggeår. For det meste normal slitasje. Det er montert film e.l. på vinduer på bad 1 etg. Stedvis noe utvendig slitasje på vinduer. Dette settes for seg til TG2.

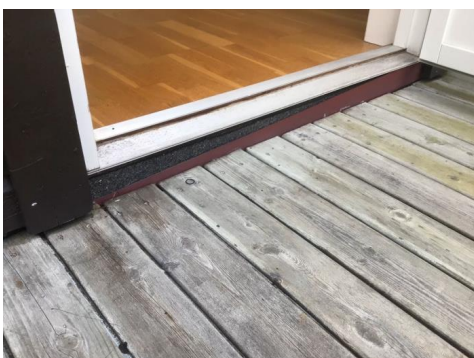
Det ble observert dører av malt trevirke fra byggeår. For det meste normal slitasje. Balkongdør og beslag under balkongdør settes for seg til TG2.

løst beslag under balkongdør 2 etg.

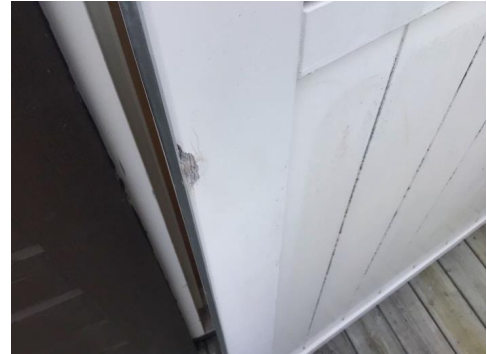
merke på balkongdør 2 etg.

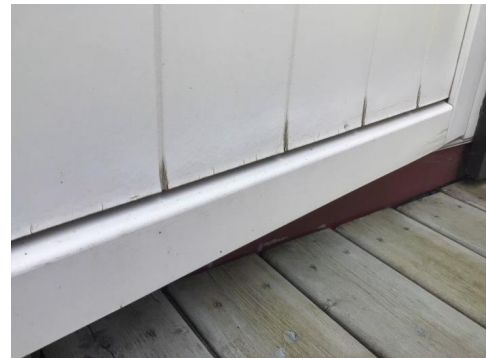
fuktskade på balkongdør 2 etg.

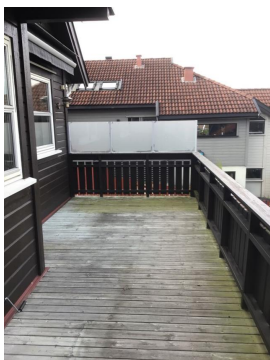
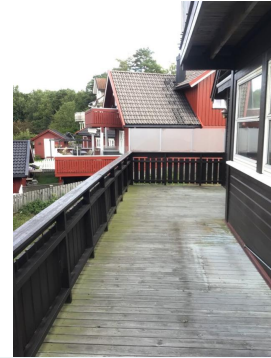
- Rekkverket er for lavt i forhold til dagens krav til rekkverkshøyder.
- Det er påvist andre avvik:
- Konstruksjonene har skjevheter.

- Det må foretas tiltak for å lukke avviket.
- Lokal utbedring må utføres.
- Det er ikke krav om utbedring av rekkverkshøyde opp til dagens forskriftskrav.

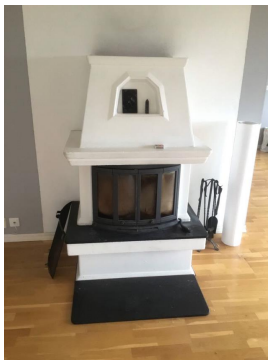
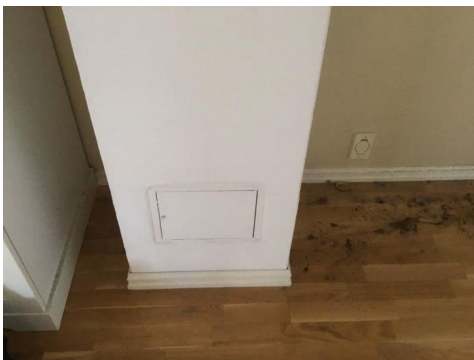
Det mangler ildfast plate på gulv v/feieluke. Det kan enkelt løses ved å legge fliser e.l. under feieluke når feier skal feie pipe. Dette alene settes til TG2.

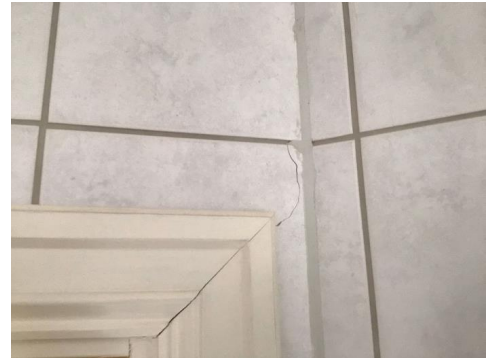
- Det er påvist sprekker i fliser.
- Det er påvist andre avvik:

Sprekk

- Våtrommet fungerer med dette avviket.
- Fliser må skiftes.
- Det må foretas tiltak for å lukke avviket.

Bad fungerer som det er i dag. Det bør påregnes oppussing på sikt pga. TG.

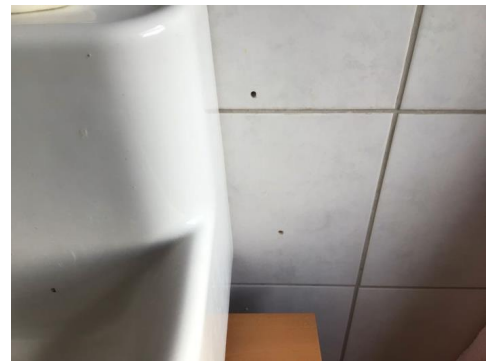
Små hull

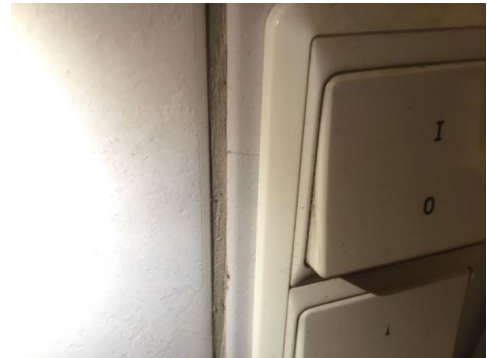
Sprukket flis v/lysbyrter  
Skadet flis i nisje (øverst)  
TG2 settes ut fra alder.

Sprukket flis

- Det må foretas tiltak for å lukke avviket.

Bad/vaskerom fungerer som det er i dag. Det bør påregnes oppussing på sikt pga. TG.

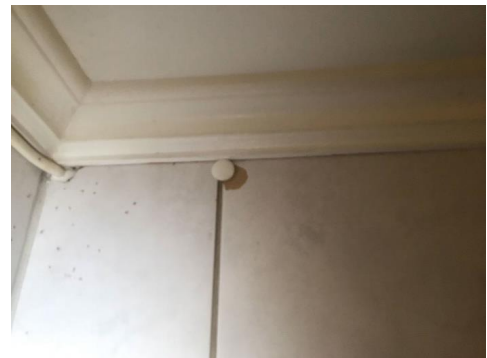
Skadet flis

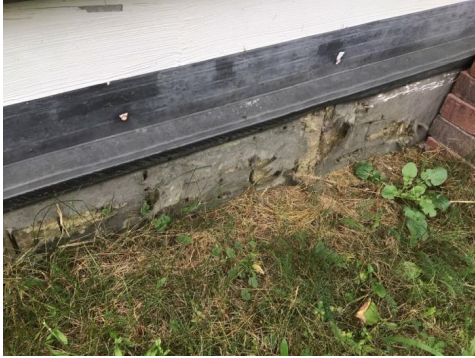
Drenering og fuktsikring fra byggeår. Stedvis slitasje på isolasjon. Dette settes alene til TG2.

Slitasje

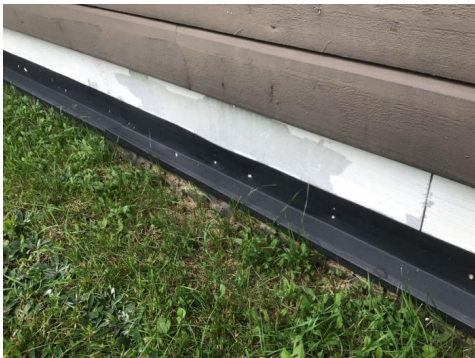
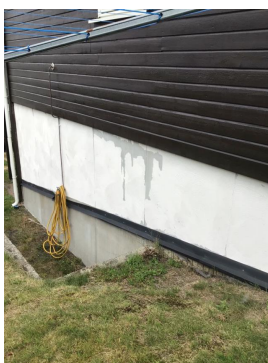
Grunnmur antas å være av lettklinker blokker ihht. byggeår. For det meste normal slitasje. Stedvis noe avflassing, dette settes alene til TG2.

avflassing/slitasje

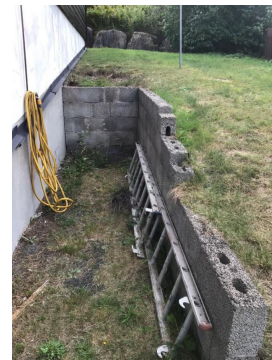
Det er montert forstøtningsmur av lettklinker blokker. Normal slitasje. Bør pusses og tettes i overkant på sikt for å hindre fukt/frostskader.
