# Tilstandsrapport

📍 Klauvsteinen 129 , 5146 FYLLINGSDALEN

# gnr. 27, bnr. 138

Oppdragsnr.: 12299-2886

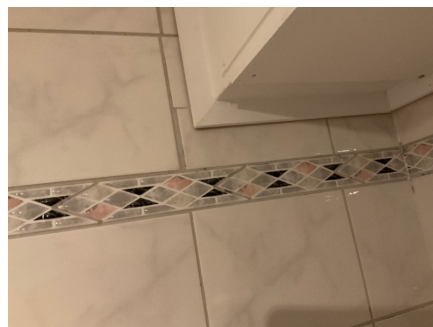
Riss/sprekker i fuger kan indikere på bevegelse/endring i bakenforliggende konstruksjoner. Overflatene må derfor jevnlig observeres og kontrolleres for evt. videre utvikling.

Regelmessig kontroll og oppfølging anbefales for å sikre tidlig oppdagelse og håndtering av eventuelle konstruksjonsmessige endringer. Lokale utbedringer bør vurderes ved behov.

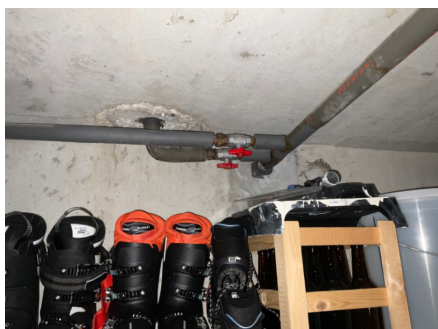
Det foreligger ikke dokumentasjon på eventuelle oppgraderinger eller tilstandskontroll av røropplegget. Kobberrør har en forventet teknisk levetid på ca. 30–50 år, og anlegget nærmer seg eller har passert dette intervallet. Det er ikke registrert synlige lekkasjer ved befaring, men alderen tilsier økt risiko for tæring og fremtidige skader.

Utskifting bør vurderes ved oppussing eller ved tegn til lekkasje eller redusert funksjon.

Det kan også vurderes å montere lekkasjesikring for å redusere risiko

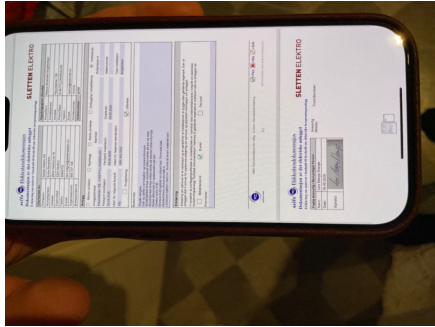
**Ja** Vurdering av el.anlegg er basert på en standard sjekkliste og visuell befarings. Takstmannen har ikke fagkompetanse på område og tilstandsgrader settes ut fra standard (NS 3600). Store deler av anlegget er skjult. Det tas spesifikt forbehold om at det kan forekomme større avvik på EL anlegget og dermed påløpe kostnader for utbedringer. Dette grunnet takstmannens manglede kompetanse vedrørende kontroll av EL anlegg. Det er kun fagfolk med spesialkompetanse som kan gjennomføre kontroll av EL anlegg. Selv ikke en vanlig elektriker kan utføre en EL kontroll.

For å få en nøyaktig tilstand på El anlegget må det gjennomføres en NEK 405 - 2-3 tilstandskontroll av el.anlegg av autorisert elektrikerfirma.
